Pla de Mobilitat Urbana Sostenible de Manresa

Propostes

Annex. Mesura 3.1.2 Seguretat viària a les interseccions

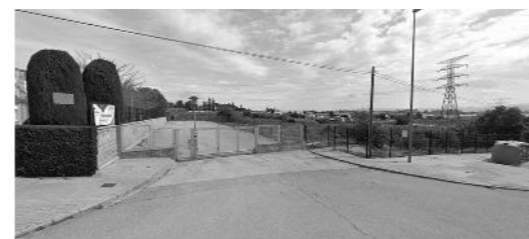
Falta un pas de vianants en la discontinuïtat causada per l'entrada a una propietat privada

Construir un pas de vianants en la discontinuïtat existent

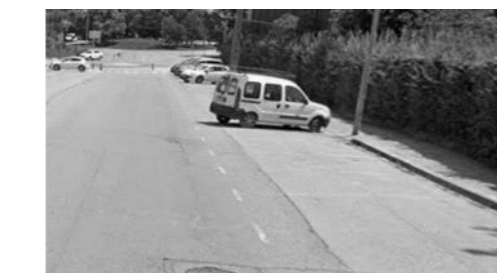
Les places disponibles són en bateria reduint l'espai disponible de vorera i obstruint la visibilitat en els passos de vianants.

Voreres avançades en tots els passos de vianants. Desplaçament de la primerer places d'aparcament.

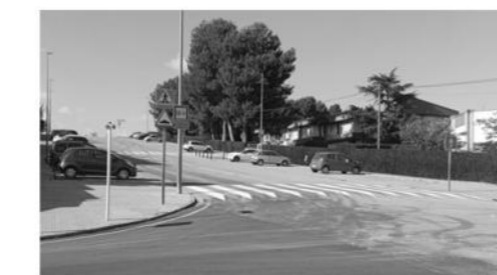
Il·luminació escassa a les voreres i pas de vianants

Millorar la il·luminació en els passos de vianants

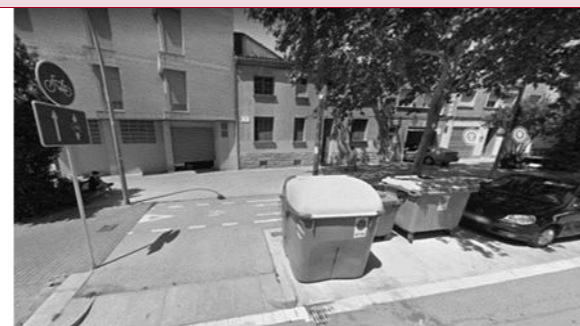
Contenedors que treuen visibilitat

Eliminació o reubicació del mobiliari urbà que suposi un obstacle per a la circulació

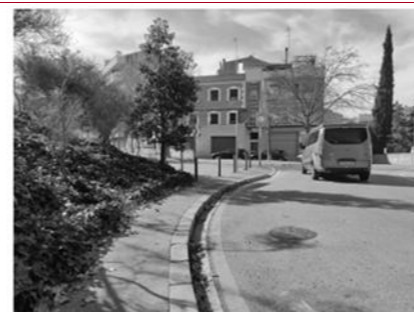
Vorera molt estreta

Ampliació de la vorera en els trams que aquesta sigui massa estreta

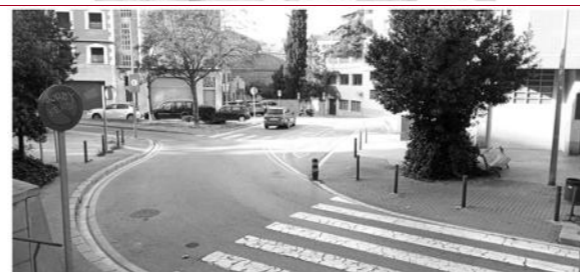
Delimitació tallada del carril bici

Ampliar el carril bici a les zones que presenta discontinuïtat. Remodelació del pas central per l'illa de la plaça per oferir majors nivells de seguretat (barrera, ampliació del pas, etc.)

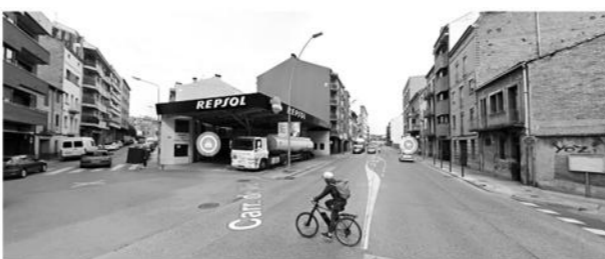
<p>Creuament amb molt espai de calçada</p>

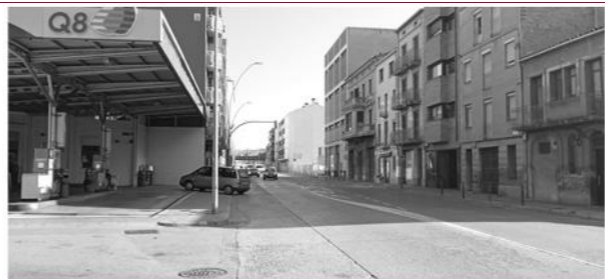
<p>Itinerari de vianants amb pas de vianants</p>

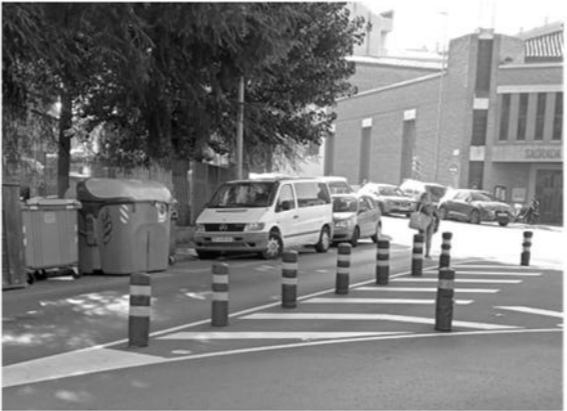
<p>La gent creua pel mitjà lloc que el pas de vianants no és pròxim</p>

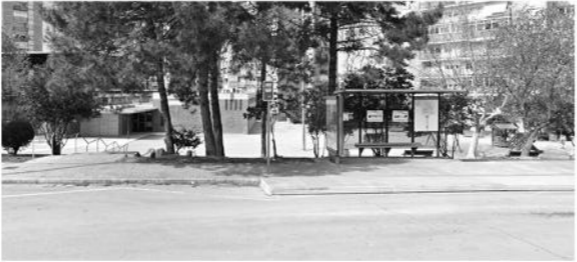
<p>Massa distància entre passos de vianants</p>

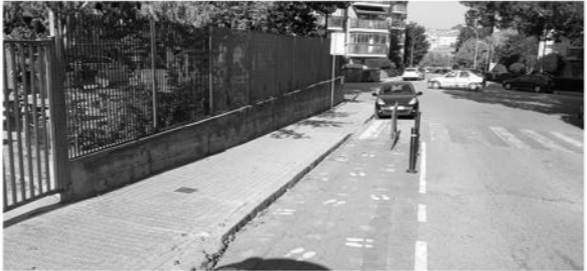
<p>Ampliació de vorera sense consolidar</p> <p>Ampliació permanent de la vorera a l'accés nord de l'escola (pintura temporal en calçada del període de la COVID-19 davant de mercat i escola)</p>

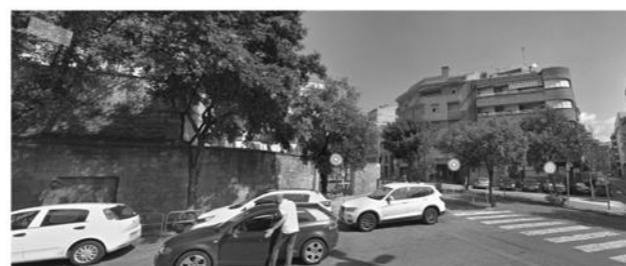
Places d'aparcament a les proximitats dels passos de vianants i alguns cotxes en doble fila

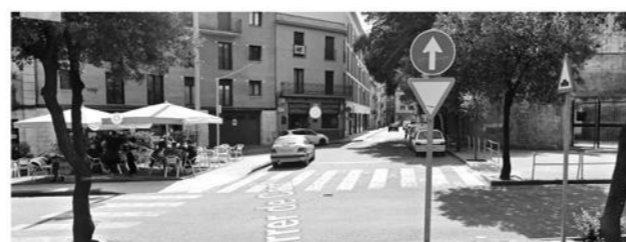
"Línia de desig" de Vianants sense pas de vianants

Eliminació de franja d'aparcament prèvia al pas de vianants de davant de l'escola. Reserva per aturada curta en horari entrada-sortida de centre educatiu.

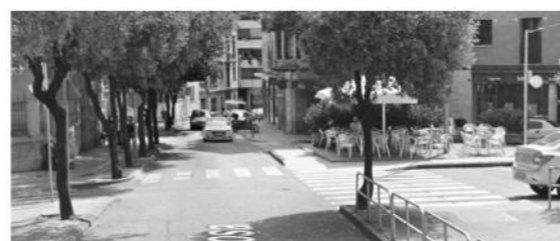
Ampliació de vorera sense consolidar

Ampliació permanent de la vorera davant de l'escola (pintura temporal en calçada del període de la COVID-19 davant de mercat i escola)

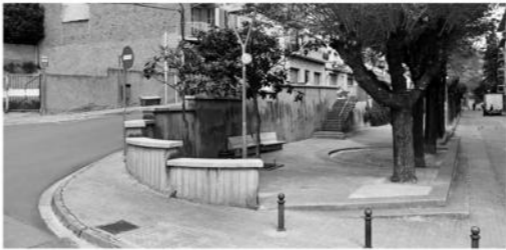
Sense pas accessible al Bulevard Prudenci Comellas (sense vorera i només escales)

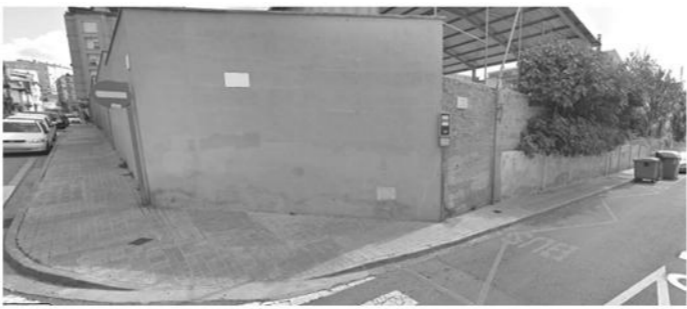
<p>Aparcament de bus amb voreres molt estretes i manca de visibilitat del pas de vianants</p>

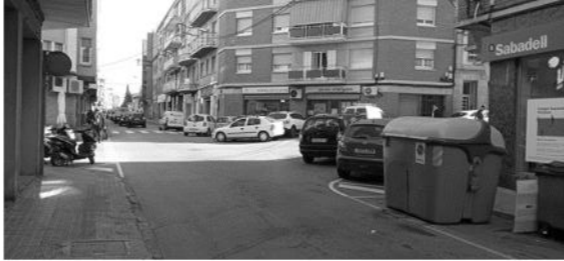
<p>Manca de pas de vianants</p>	
PROPOSTA	 	<p>Voreres estretes prioritant l'aparcament</p>	<p>Construcció del pas de vianants que falta al carrer de Viladordis. Desplaçar contenidors</p> <p>Ampliació vorera dela cantonada nord (consolidació espai ocupat inadecuadament).</p> <p>Substituir places d'aparcament en bateria del costat est per places en cordó.</p>
