# PLA DE MOBILITAT DE MANRESA

### *Pla Local de Seguretat Viària*

**Pla local de seguretat viària  
de Manresa**

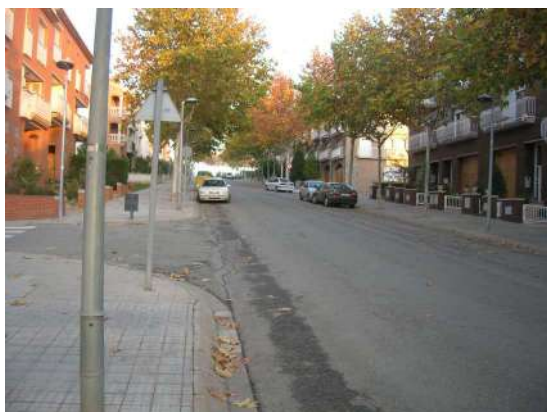
*Imatge 4. Carrer Puig i Cadafalch. S'observa una absència total de senyalització horitzontal de l'espai d'aparcament i entre els dos sentits de circulació.*

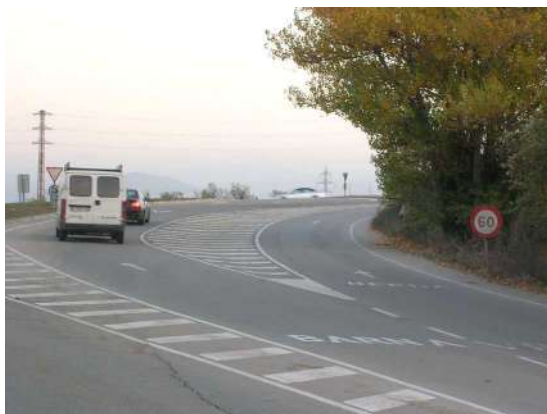
*Imatge 6. Carrer d'Alvar Aalto, intersecció amb l'avinguda dels Països Catalans. Dos senyals ubicats entre espessa vegetació – un dels dos gairebé invisible.*

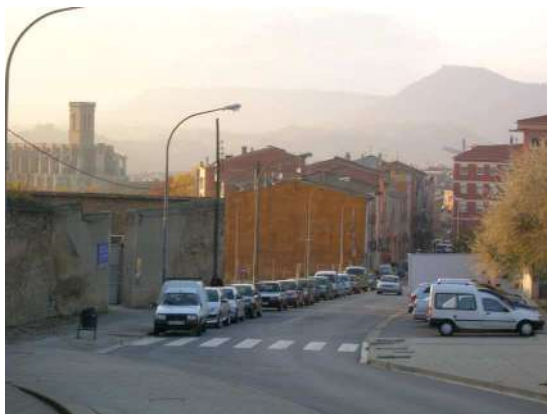
*Imatge 16. Carrer Nou de Santa Clara. Els cotxes aparcats en bateria no tenen cap visibilitat a l'hora de desaparcar.*

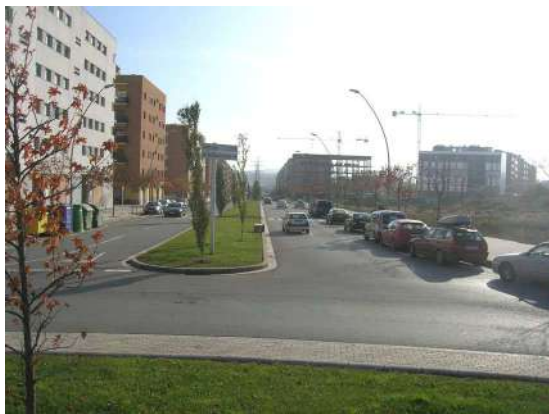
*Imatge 22. Avinguda Dolors, intersecció amb el carrer Santa Joaquina. El pas de vianants té refugi, però es troba molt allunyat de la intersecció.*

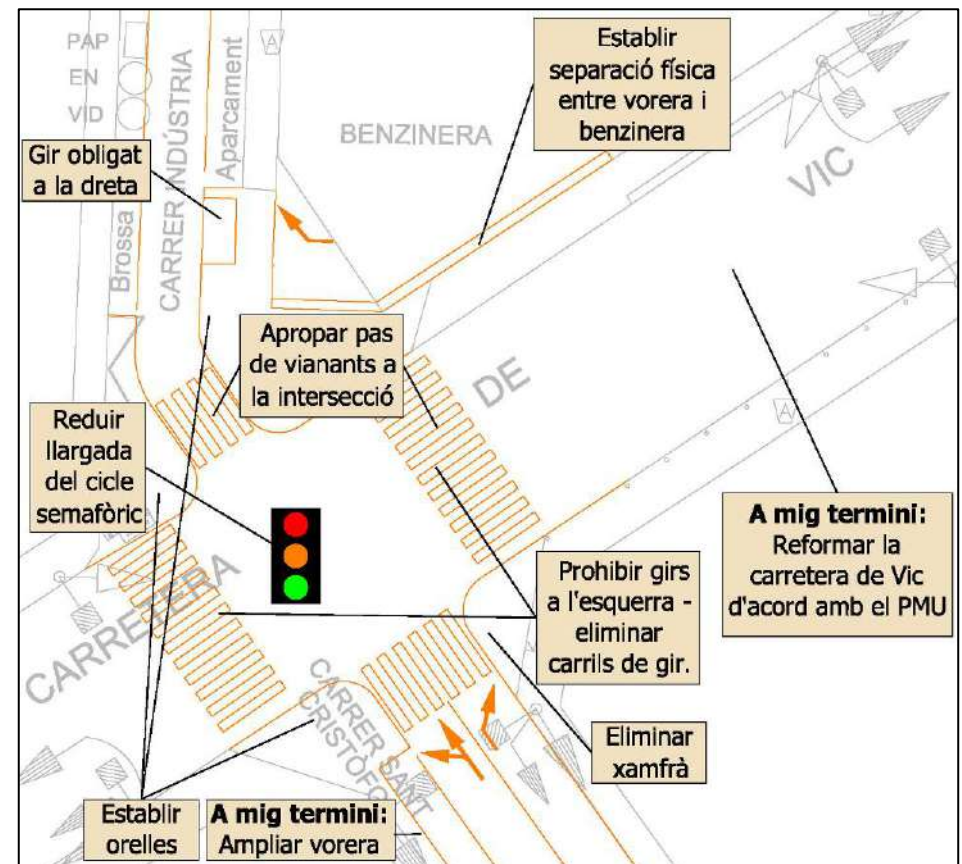
**Nova ordenació de la intersecció de la carretera de Vic amb els carrers Indústria i Sant Cristòfol.**

- Un defecte que es registra en moltes interseccions de Manresa i també a la carretera de Vic, és l'existència de xamfrans amb aparcament desordenat, que perjudiquen la visibilitat i impliquen passos de vianants massa llargs o allunyats de la intersecció. Un cas molt clar és l'inici del carrer Indústria, on el pas de vianants es troba tan allunyat de la intersecció que els vianants generalment no l'utilitzen. Un altre resultat ben visible és un aparcament desordenat amb estacionaments en doble filera, etc.

- **A curt termini** cal eliminar l'espai mort a les cantonades i acotar l'aparcament amb orelles als passos de vianants. Això millorarà la visibilitat, impedirà l'aparcament irregular i possibilitarà una ubicació més coherent dels passos de vianants (més a prop de la intersecció).
- També cal reduir la llargada del cicle semafòric.
- Cal establir una separació física entre la vorera i l'espai de la benzinera. Aquesta separació ha de guiar els cotxes que surten de la benzinera cap al nord per a evitar la temptació d'anar en sentit contrari cap a la carretera de Vic. A més, cal senyalitzar clarament la prohibició de girar a l'esquerra des de la benzinera.

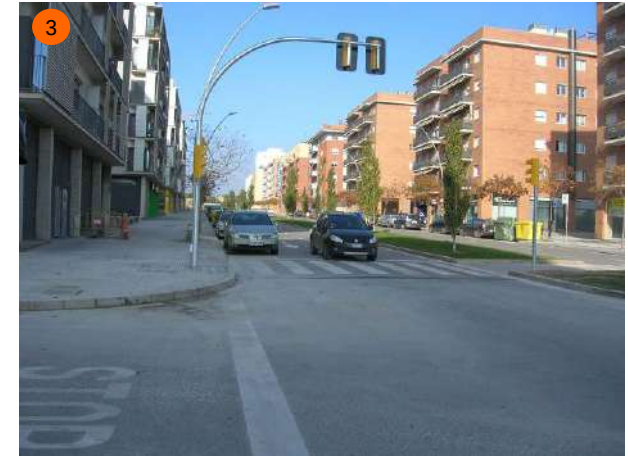
Avinguda Dolors, al nord del carrer Lluís Millet. No s'han instal·lat orelles als passos de vianants per a impedir que els cotxes aparcats perjudiquin la visibilitat entre vianants i conductors.

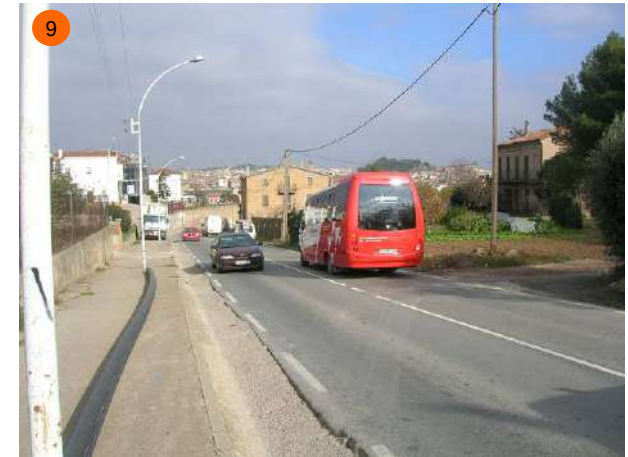
Carretera d'Igualada, pujada des del pont Sant Francesc. El pendent se suavitza i desapareixen les corbes. L'amplada dels carrils és justament la necessària per al pas de vehicles pesants.

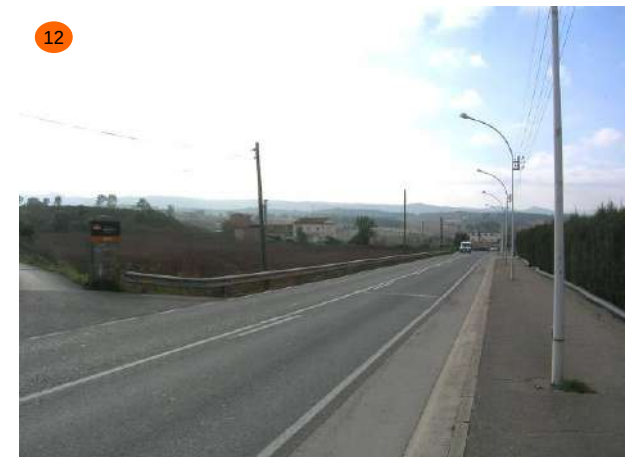
Carretera d'Igualada, al nord de les Vivendes Pare Ignasi i Puig. La rectitud de la carretera incita a velocitats excessives. La ubicació dels fanals resta amplada lliure de la vorera, que en principi és força àmplia.

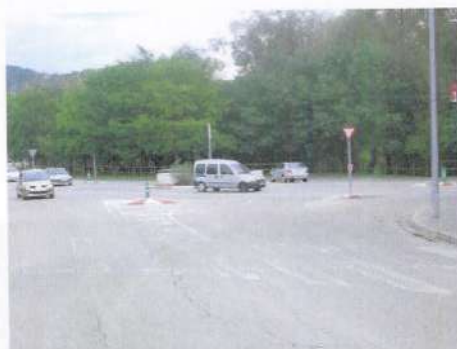
Senyalització horitzontal en estat deficient

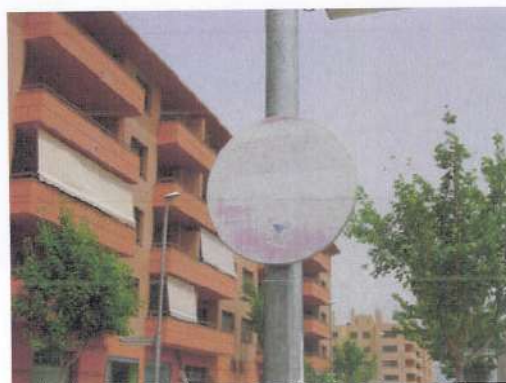
Senyal en estat deficient

- Elaborar un pla de manteniment de senyals, marques viàries i sistemes de regulació. Una bombeta fosa de semàfor, un senyal caigut o una marca viària poc visible són poc eficaços pel que fa a seguretat.
- Vetllar per la visibilitat dels senyals, especialment els de prioritat de pas a les interseccions (STOP, Cedi el pas) i els de maniobres prohibides (sentit prohibit, gir prohibit, direcció obligatòria, etc.).

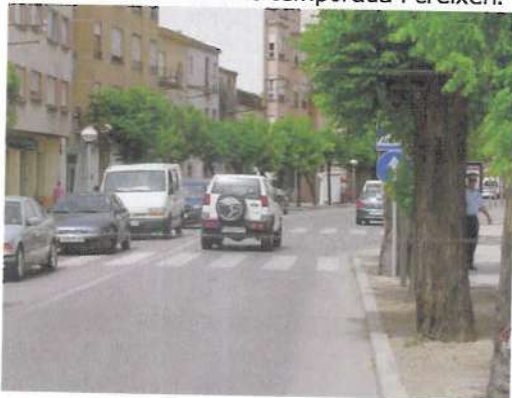
Manca visibilitat

- Instal·lar de forma fixa senyals verticals (STOP, o Cedit el pas) a les cruïlles amb semàfor, que deixin clara la prioritat quan el semàfor no funciona per la manca de subministrament elèctric o un altre tipus d'avaría.
- Tenir en compte aquelles situacions que varien al llarg del dia, la setmana o l'any i que afectin els senyals:
  - Vehicles alts en voreres en l'aparcament de càrrega i descàrrega que tapen els senyals.
  - Senyals ocults darrera d'arbres que treuen fulla de temporada i creixen.
