Pla de Mobilitat Urbana Sostenible de Manresa

Propostes

Annex. Mesura 3.1.2 Seguretat viària a les interseccions

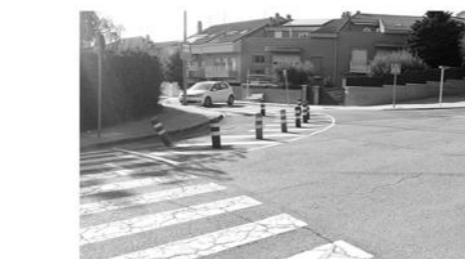
Ampliació de vorera sense consolidar

Consolidació de l'ampliació de la vorera existent

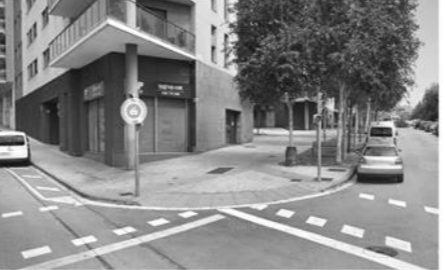
<p>Gual de cantonada sense accesibilitat</p>

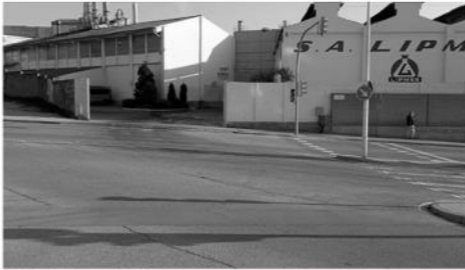
<p>Sortida de vehicles mal senyalitzada</p>		<p>Construir una rampa d'accés al gual que ha d'estar degudament senyalitzat</p> <p>Senyalitzar la sortida de vehicles de manera convenient</p>

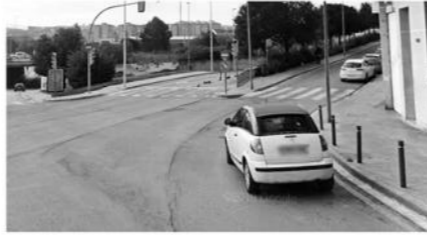
<p>Necessitat de reubicació de les places d'aparcament</p>		<p>Reubicar les places d'aparcament situades al revolt de l'Avinguda Bases de Manresa</p> <p>Eliminació o reubicació del mobiliari urbà que dificulta la visibilitat</p>

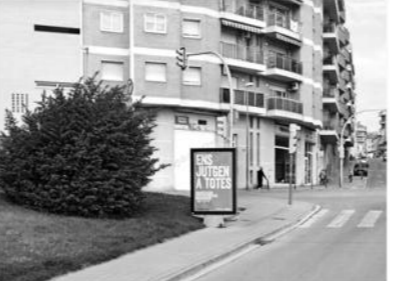
<p>Mobiliari urbà com a obstacle per a la visibilitat</p>

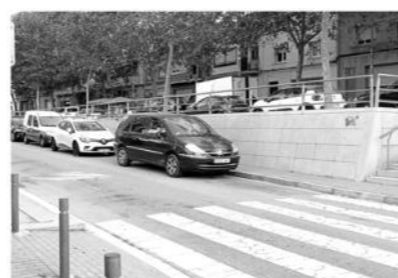
Banda d'aparcament que treu visibilitat del pas de vianants.

Substituir la plaça problemàtica per aparcaments per a bicicletes/patinets

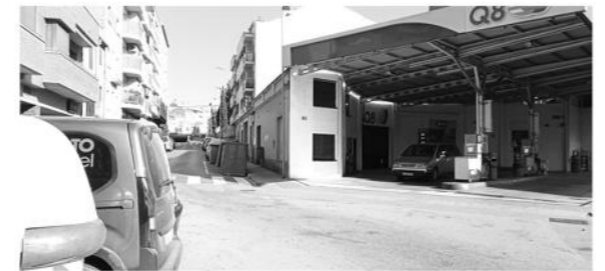
<p>Gual entrada/sortida benziner. Aquesta incorporació sembla perillosa amb el trànsit que ve de l'est</p>	<p>En primer lloc destacar que aquesta intersecció quedarà subjecte al esquema de perfil proposat per la Carretera de Vic, que en principi ha de donar més espai a voreres i un carril-bici en aquest tram i que per tant implica la disminució de l'amplada de la calçada de la mateixa. Tot i això, de cara a introduir millores graduals, es proposa en un primer moment:</p> <p>Senyalització de l'entrada i sortida de la benziner existent a la intersecció.</p> <p>Eliminar de manera permanent els aparcaments conflictius i així poder construir una vorera més àmplia</p> <p>Reubicació del pas de vianants que no segueix la línia de vianants.</p>

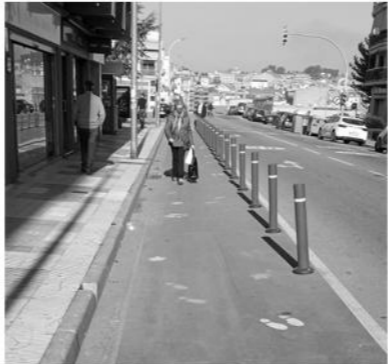
<p>Ampliació de vorera sense consolidar</p>	<p>Ampliació permanent de la vorera (pintura temporal en calçada del període de la COVID-19 davant de mercat i escola).</p> <p>Estretament del carrer de la Sagrada Família amb construcció de vorera-xamfrà i eliminació dels aparcaments.</p> <p>Desplaçament del pas de vianants del carrer de la Sagrada Família més a prop del punt d'intersecció.</p> <p>Eliminació de franja d'aparcament prèvia al pas de vianants de davant de l'escola. Reserva per aturada curta en horari entrada-sortida de centre educatiu.</p>

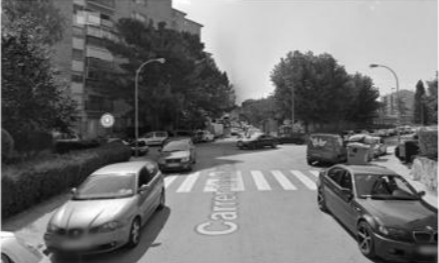
<p>Manca de visibilitat degut a l'aparcament</p> <p>Tancament de l'espai d'aparcament per la banda nord per fer més segur el pas de vianants a la zona central del pàrquing i la reubicació del pas de vianants</p> <p>Substitució de plaça d'aparcament per aparcament per a bici</p>

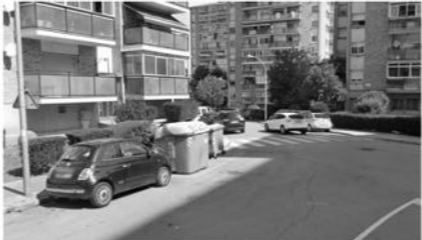
<p>Contenedors d'escombreries són obstacles per a la visibilitat del pas de vianants</p> <p>Reubicació de contenidors que resten visibilitat</p>

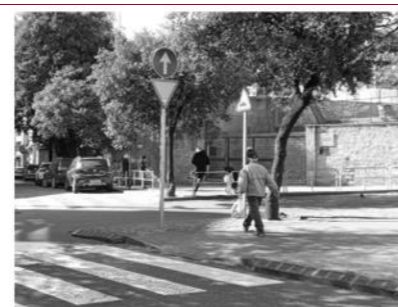
"Línia de desig de vianants sense pas de vianants"

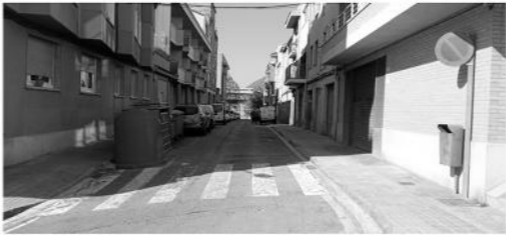
Contenidors que poden dificultar la visibilitat del pas de vianants	<p>Reubicació dels contenidors que poden dificultar la visibilitat dels passos de vianants</p> <p>Eliminació de les dues places d'aparcament a la baixada de c/de Dos de Maig</p> <p>Substituir aparcaments per a motos per vorera</p> <p>Pintura al pas de vianants del</p>

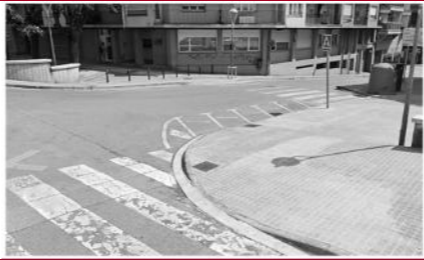
Aparcament de motos entre passos de vianants

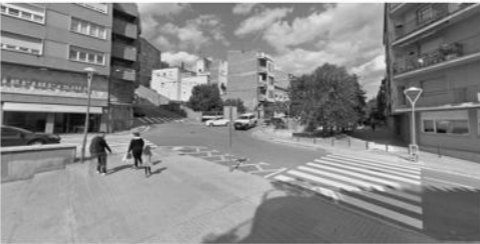
Sense pas accessible al Bulevard Prudenci Comellas (sense vorera i només escales)

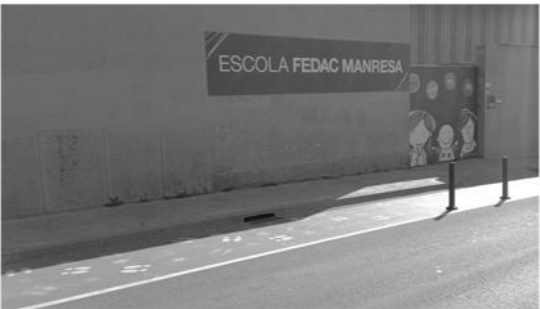
<p>Ampliació de vorera sense consolidar</p>

<p>Ampliació permanente de la vorera (pintura temporal en calçada del període de la COVID-19 davant de mercat i escola)</p> <p>Ampliació de l'espai de vorera en la vessant d'arribada des del carrer de Ramon Llull</p> <p>Reubicació de la parada de busos just per sota de la zona d'ampliació de vorera</p>

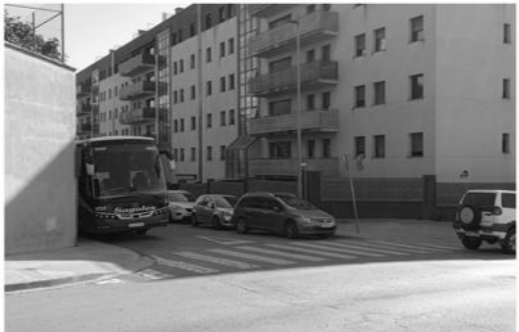
<p>Aparcament de bus amb voreres molt estretes i manca de visibilitat del pas de vianants</p>

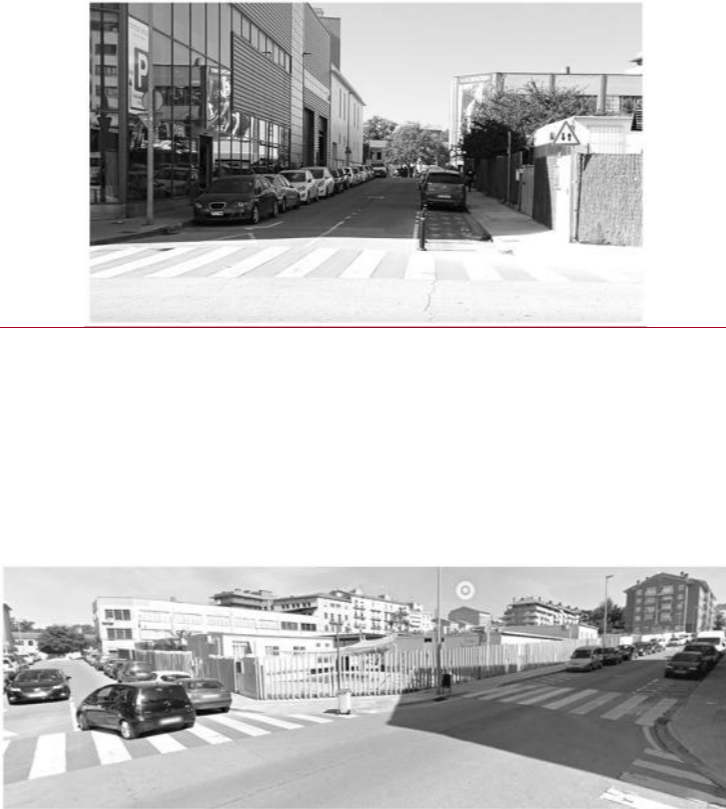
<p>Ampliació de vorera sense consolidar</p> <p>Ampliació permanent de la vorera (pintura temporal en calçada del període de la COVID-19 davant de mercat i escola) i continuïtat mitjançant la construcció de voreres avançades en la cantonada del centre educatiu.</p> <p>Substitució de plaça d'aparcament de la banda sud del carrer d'Ausiàs March per aparcament per a bici.</p> <p>Pas de vianants amb pintura</p> <p>Manca de visibilitat degut a l'aparcament</p>

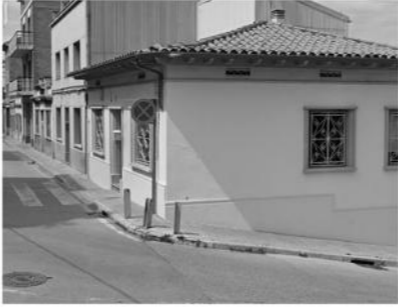
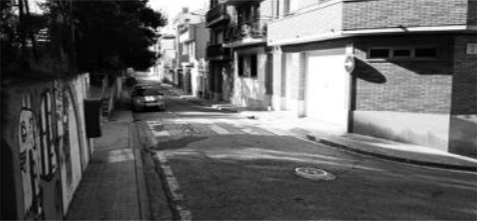
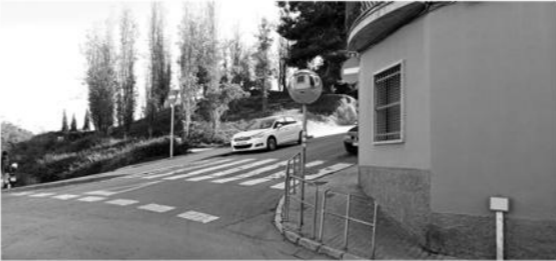
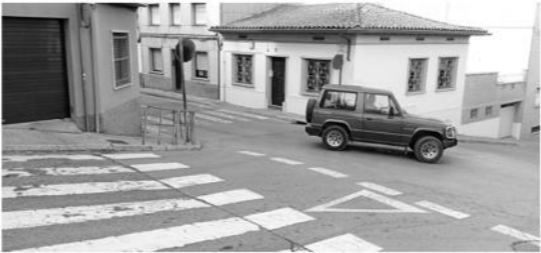
<p>Elements precaris per a la protecció dels vianants</p> <p>Voreres estretes prioritant l'aparcament</p> <p>Els miralls no són eficients</p> <p>Molt poca visibilitat a les cantonades</p>	<p>Reforma dels elements precaris per a la protecció dels vianants</p> <p>Substituir places d'aparcament per vorera</p> <p>Miralls a l'encreuament per millorar la visibilitat</p>
