# PLA DE MOBILITAT DE MANRESA

### *Pla Local de Seguretat Viària*

**Pla local de seguretat viària  
de Manresa**

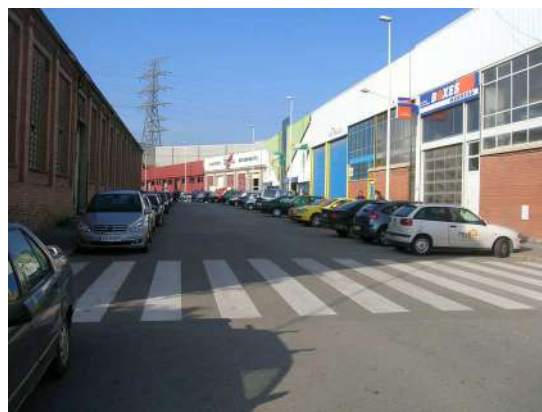
*Imatge 5. Carrer d'Artés. Un altre exemple de carrer sense senyalització horitzontal entre els dos sentits de circulació i de l'espai d'aparcament.*

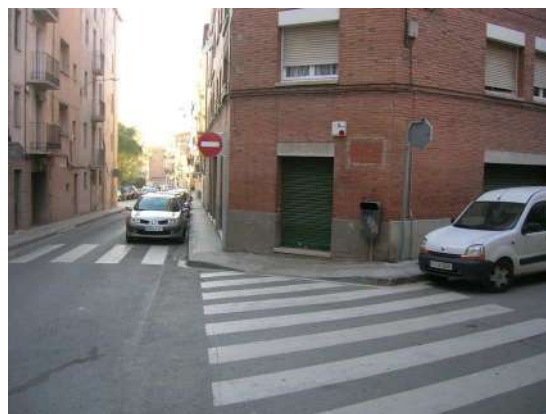
*Imatge 7. Carrer Nou de Santa Clara, intersecció amb carrer Purgatori. Exemple de passos de vianants sense senyalització vertical. També manquen orelles i, a un dels passos, guals.*

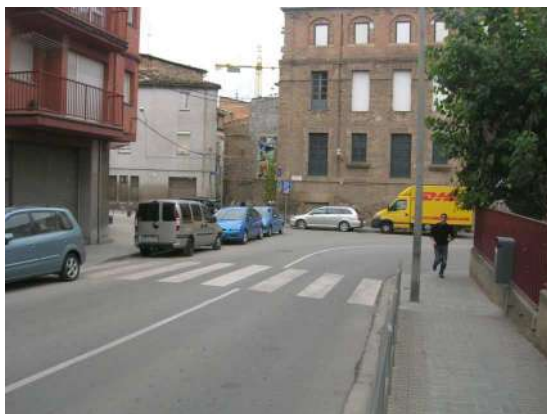
*Imatge 8. Carrer Viladordis, intersecció amb el carrer Vidal i Barraquer. Els cotxes aparcats perjudiquen la visibilitat entre vianants i conductors.*

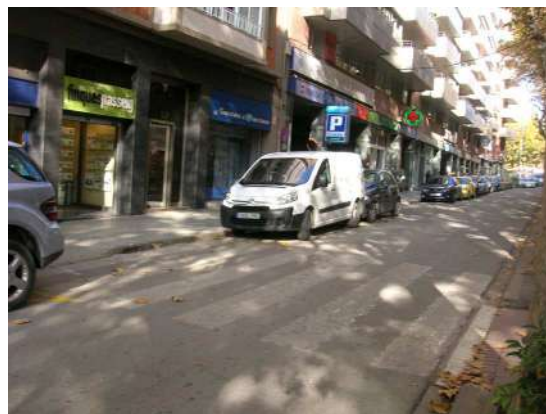
*Imatge 9. Passeig Pere III a prop del carrer Josep Maria Planes. Una furgoneta aparcada impedeix un bon contacte visual entre conductors i vianants.*

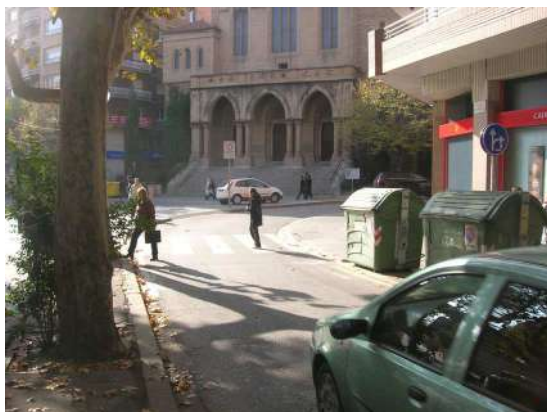
*Imatge 10. Passeig Pere III, intersecció amb carrer d'Àngel. Contenidors de brossa perjudiquen la visibilitat al pas de vianants.*

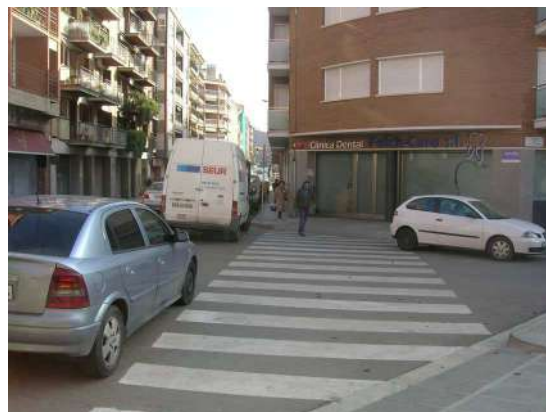
*Imatge 11. Avinguda Tudela, intersecció passatge Can Saldes. L'absència d'orelles implica un pas de vianants molt llarg i una visibilitat nefasta per causa dels vehicles aparcats als xamfrans.*

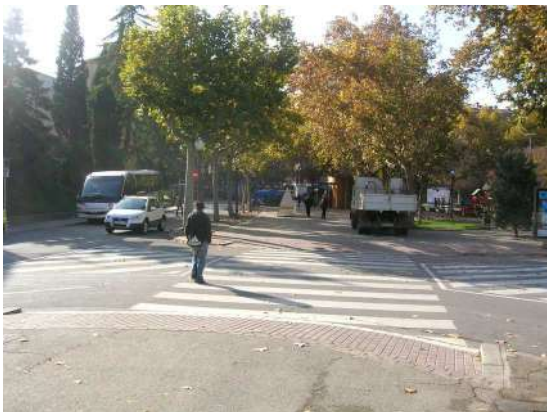
*Imatge 12. Passeig Pere III, plaça d'Espanya. Un ampli espai mort allarga innecessàriament el pas de vianants i incita a maniobres irregulars.*

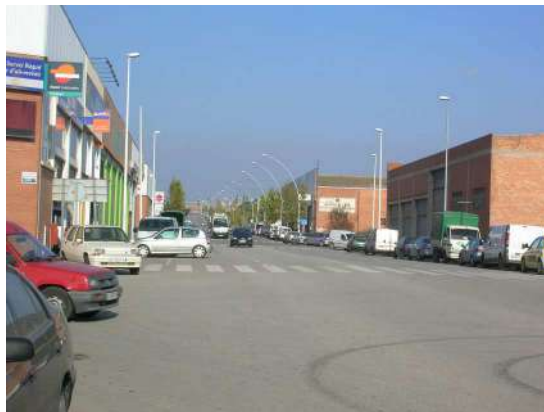
*Imatge 13. Carrer Sallent a prop del carrer d'Artés. Un pas de vianants interminable de gairebé 20 m de llargada.*

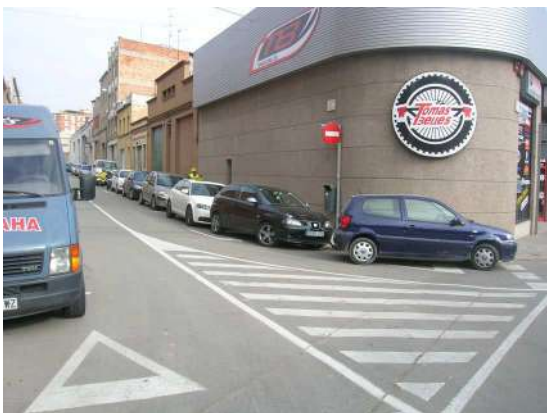
*Imatge 14. Carrer Bruc, intersecció amb el passeig del Riu. Cotxes aparcats de forma irregular impedeixen la circulació als dos costats de l'illot pintat sense envair aquest.*

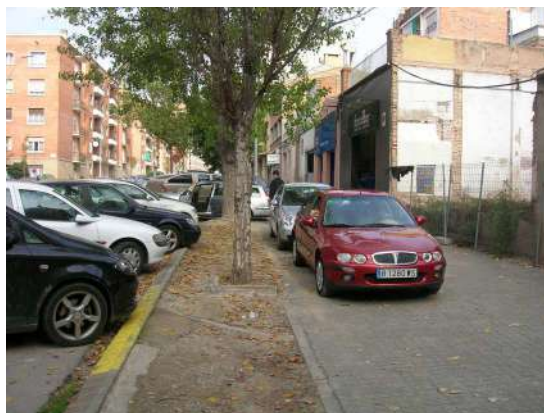
*Imatge 15. Carrer Francesc Moragas. Cotxes estacionats ocupen la majoria de la vorera.*

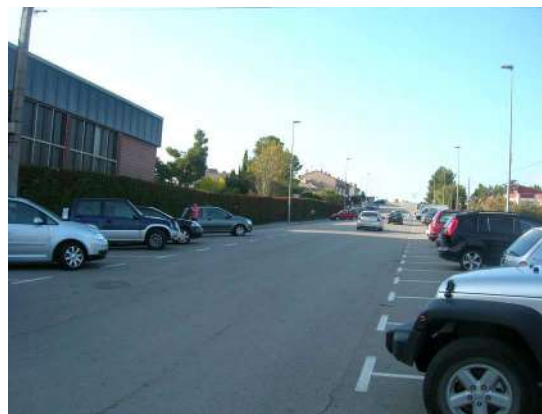
*Imatge 17. Carrer Santa Joaquina. A l'esquerra, aparcament en semibateria inversa amb bona visibilitat a l'hora de sortir. A la dreta aparcament en bateria amb poca visibilitat.*

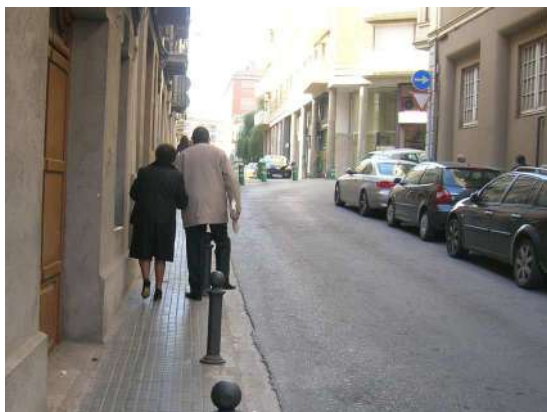
*Imatge 18. Carrer Sant Fruitós. S'han posat pilones per a evitar l'estacionament irregular a la vorera, però l'espai restant per als vianants queda tan reduït que dificulta sèriament la mobilitat dels vianants.*

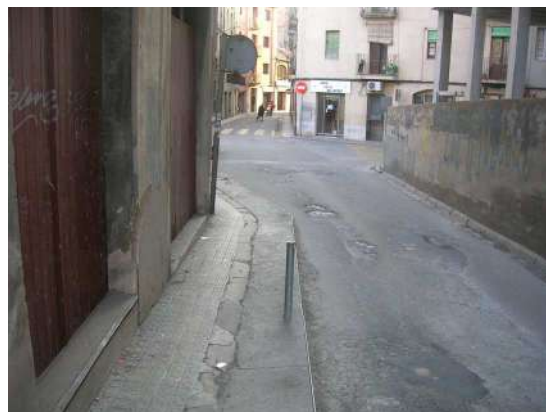
*Imatge 19. Carrer Puigterrà de Dalt. S'ha eixamplat una vorera molt estreta de forma rudimentària. La vorera, no obstant, segueix massa estreta per a un pas còmode dels vianants.*

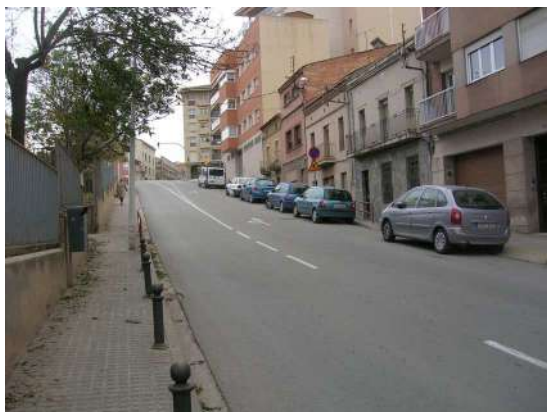
*Imatge 20. Carrer Viladordis. Una vorera típica de Manresa amb una amplada de 1,5 m que es redueix a una amplada útil d'un metre just per la presència de pilones, fanals, papereres, etc.*

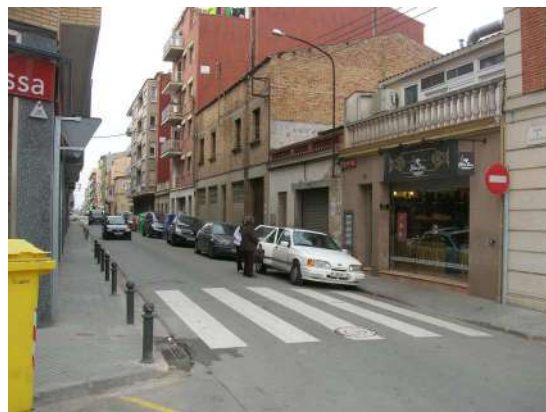
*Imatge 21. Carrer Sant Maurici, intersecció amb el carrer Vilomari. Una altra vorera d'amplada semblant. Els senyals es troben ubicats pegats a la paret i gairebé no redueixen l'amplada útil de la vorera. Les pilones, per contra, signifiquen un destorb per als vianants.*

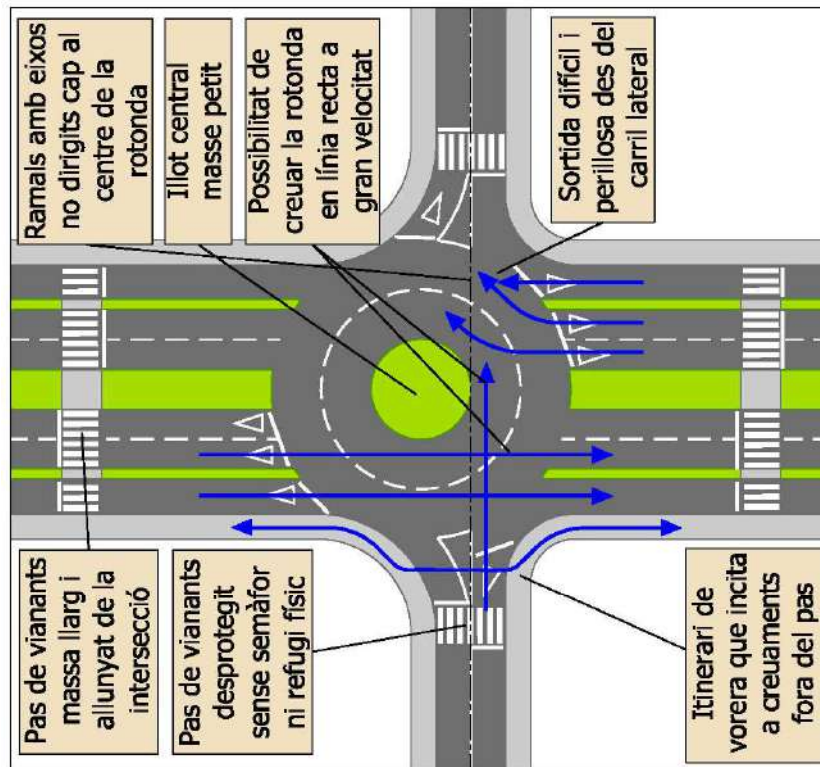
ROTONDA DISSENYADA MALAMENT

- **Permeten (per la dimensió de l'illot central o pel traçat dels ramals) ser travessades a massa velocitat amb un traçat gairebé rectilini.** Aquest és el cas de les tres rotondes de l'avinguda Catalunya, però no són les úniques.
- **Manquen vials específics aptes per a ciclistes**
- **El disseny de les voreres i els passos de vianants és sovint deficient. Sol haver passos de vianants, però gairebé sempre es troben molt allunyats de la intersecció i sovint sense protecció** en forma de semàfor o refugi físic entre els dos sentits de circulació. Les voreres no solen disposar d'elements de separació de la calçada, el que permet que es travessi per qualsevol punt encara que sigui arriscat.

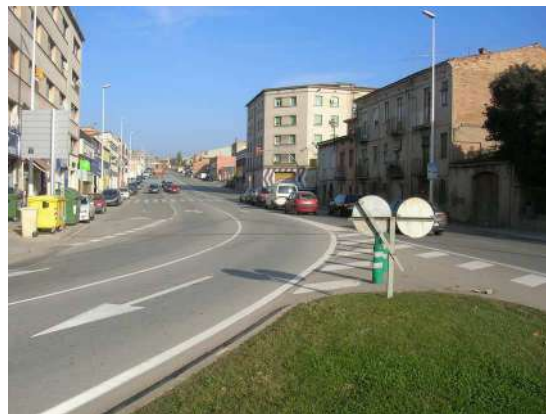
*Imatge 23. Plaça Prat de la Riba, ramal nord de la carretera de Vic. Existeix un pas de vianants semaforitzat, però tan allunyat de la intersecció, que no contribueix a millorar la seguretat dels vianants que volen creuar la rotonda.*

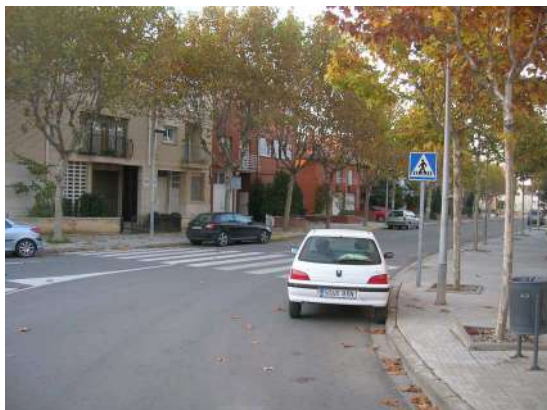
*Imatge 24. Passeig de Joan Miró, intersecció amb carrer Puig i Cadafalch. Els passos de vianants no tenen refugi, ni orelles, i els cotxes aparcats perjudiquen clarament el contacte visual entre els vianants i els conductors, que surten de la rotonda.*

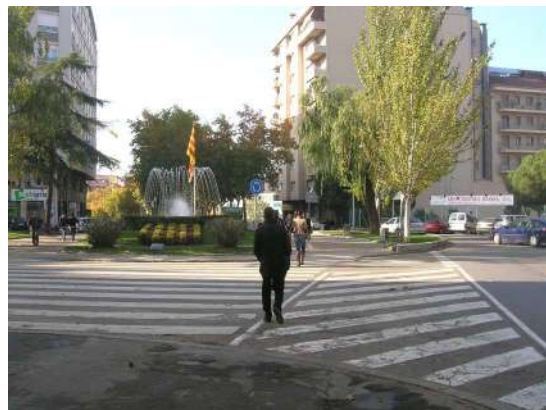
*Imatge 25. Passeig Pere III, plaça de l'11 de setembre. Una rotonda no necessària talla el passeig dels vianants, que han de efectuar dos creuaments excessivament llargs i poc segurs.*

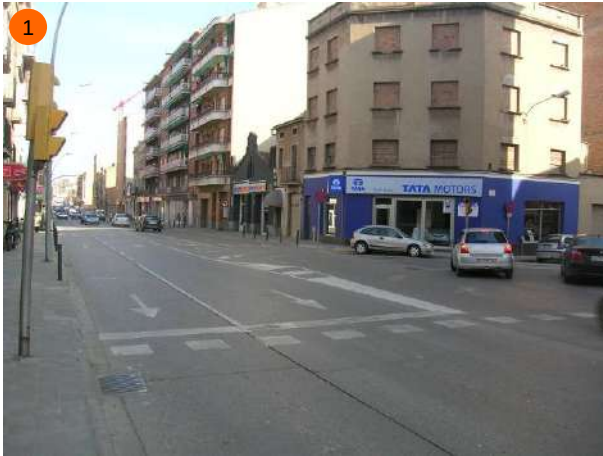
Carretera de Vic, intersecció amb el carrer Gaudí. Un carril de gir permet girar a l'esquerra cap al carrer Gaudí. Pot ser molt difícil trobar un buit al trànsit per a realitzar aquesta maniobra.

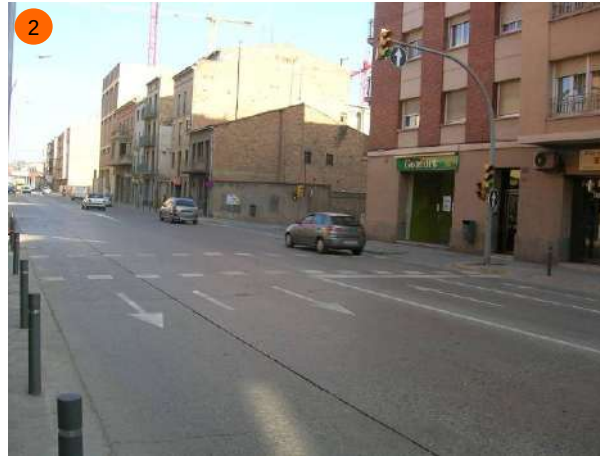
Carretera de Vic, intersecció amb el carrer Sant Cristòfol. També aquí hi ha dos carrils de gir per a tornar cap al carrer Indústria i per a accedir a la benzinera. El trànsit és intens i només una filera de pilones separa els vianants dels vehicles.

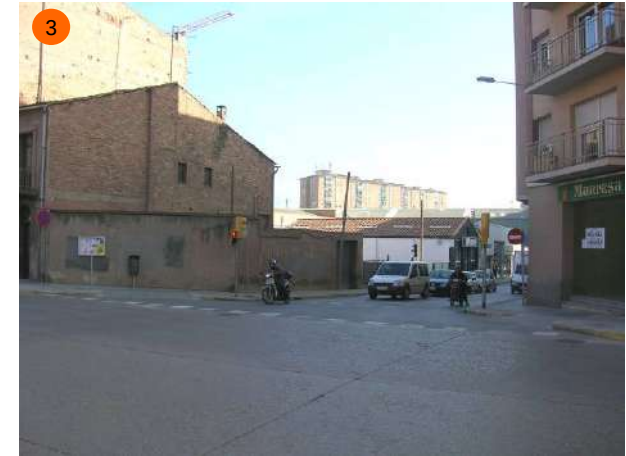
Carrer Sant Cristòfol, intersecció amb la carretera de Vic. El xamfrà implica un pas de vianants excessivament llarg.

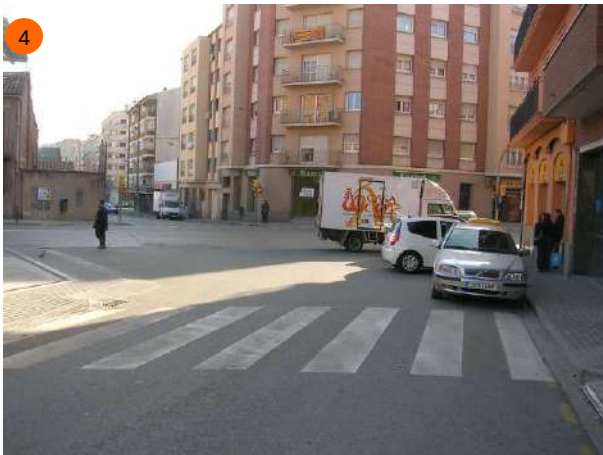
Carrer Indústria, intersecció amb la carretera de Vic. Un ampli espai mort provoca estacionament poc ordenat a i ha obligat allunyar el pas de vianants de la intersecció. Els vianants, conseqüentment, creuen fora del pas.

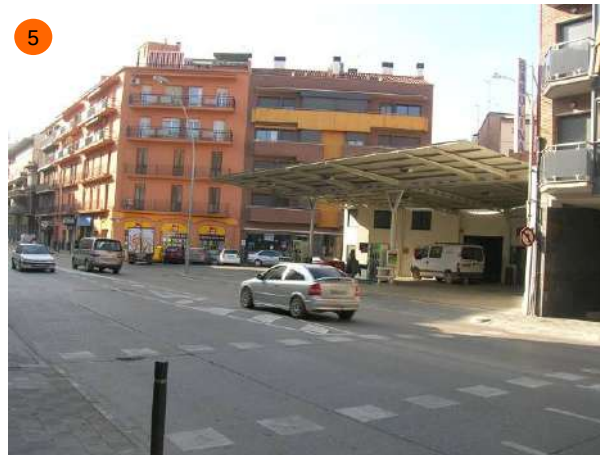
Carretera de Vic al nord del carrer Indústria. Un carril de gir molt estret dona accés a la benzinera. No hi ha cap separació física entre la vorera i l'espai de la benzinera.

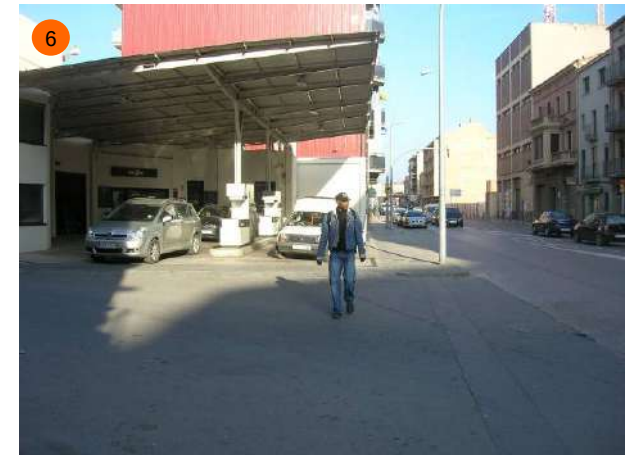
Carretera de Vic, intersecció amb el carrer Indústria. Un vianant creua fora del pas de vianants. Encara que el carrer Indústria és de sentit únic no hi ha cap senyal que obliguen els cotxes que surten de la benzinera a girar cap a la dreta.

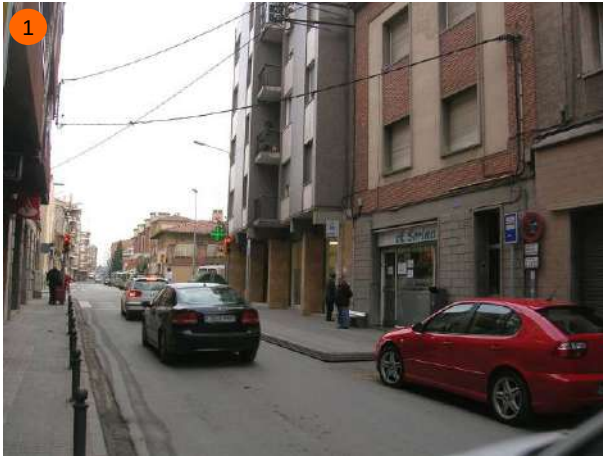
Carrer Viladordis, intersecció amb carretera Pont de Vilomara. La calçada es reparteix entre un carril de circulació i un carril reservat per a la parada de l'autobús i per a la càrrega/descàrrega. Les pilones resten espai dels vianants.

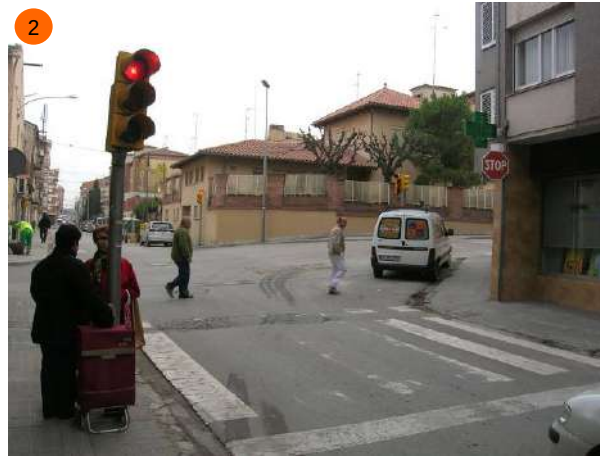
Carrer Viladordis, intersecció amb carretera Pont de Vilomara. L'aparcament al xamfrà perjudica la visibilitat del punt i obliga a allunyar el pas de vianants de la intersecció, per tant, molts vianants creuen fora del pas.

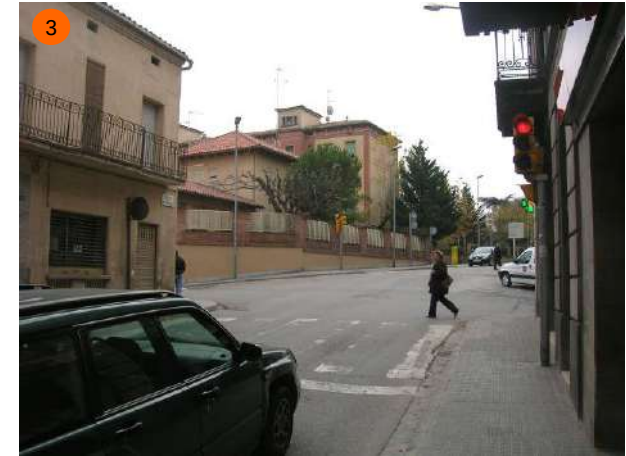
Carretera Pont de Vilomara, intersecció amb carrer Viladordis. El semàfor té un cicle massa llarg que obliga els vianants a esperar fins a 55" per a creuar una calçada de 6 m.

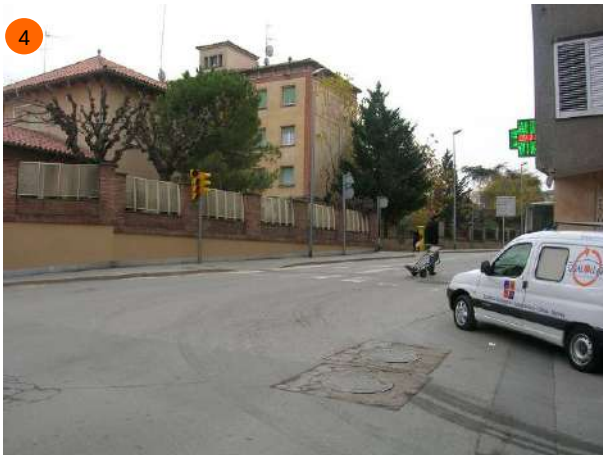
Carretera Pont de Vilomara, intersecció amb carrer Viladordis. Hi ha passos de vianants als quatre brancs, però cap dotat amb orella per a millorar la visibilitat, evitar l'aparcament irregular i reduir la llargada del pas.

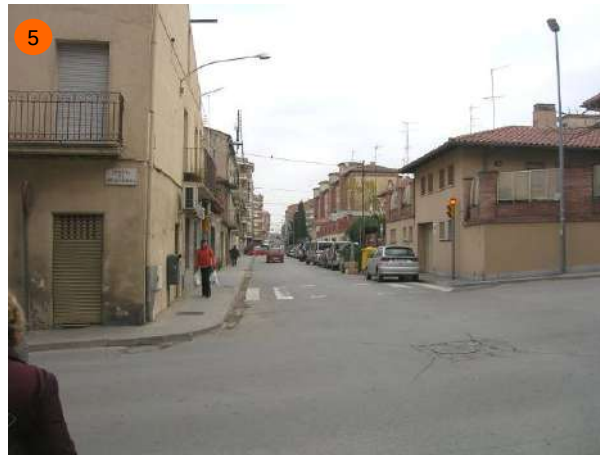
Carrer Viladordis, a l'est de la carretera Pont de Vilomara. La calçada té aquí 7 m d'amplada, repartits entre 2 m per a aparcament i un carril de circulació de 5 m. És una amplada excessiva que incita a velocitats indegudes.

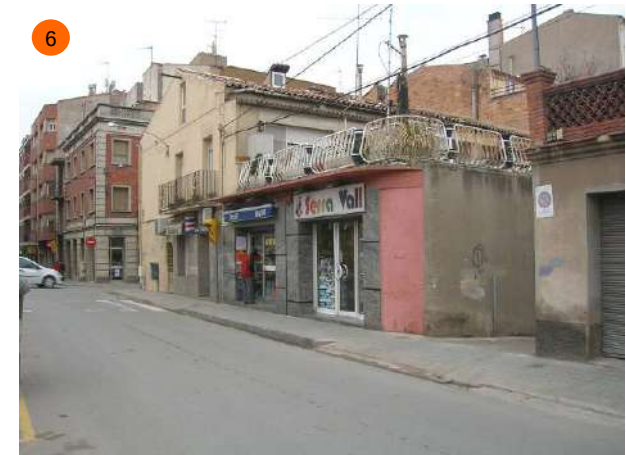
Carrer Viladordis, a l'est de la carretera Pont de Vilomara. En principi està prohibit aparcar al costat nord de la calçada, però no hi ha cap senyal que indica aquesta prohibició.

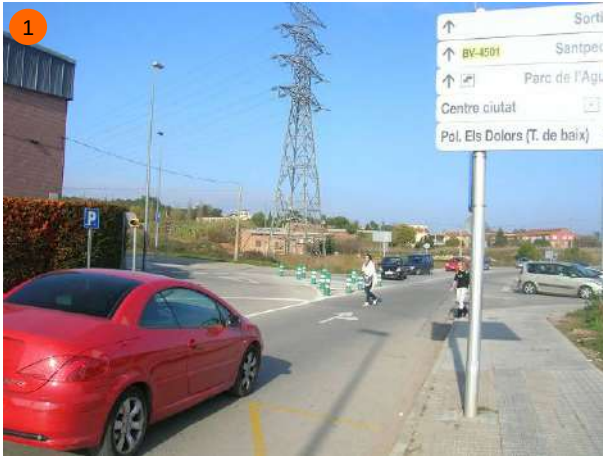
Carrer Pau, intersecció amb el carrer Santa Joaquina. No hi ha cap pas de vianants i els alumnes han de creuar com poden.

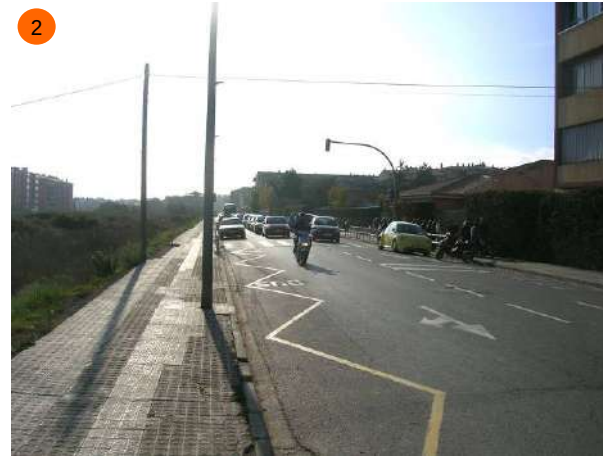
Carrer Pau, a l'oest del carrer Santa Joaquina. A prop de l'entrada del col·legi hi ha un pas de vianants per a creuar el carrer Pau. No s'ha eixamplat el pas amb orelles.

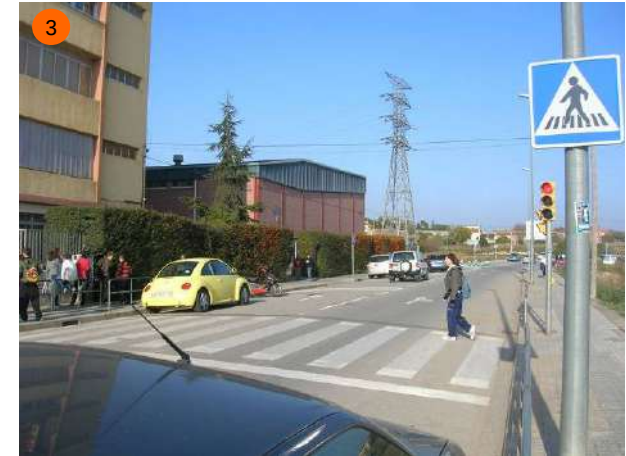
Carrer Pau, a l'oest del carrer Santa Joaquina. Regula el pas un semàfor de polsador que canvi a tan bon punt s'activa.

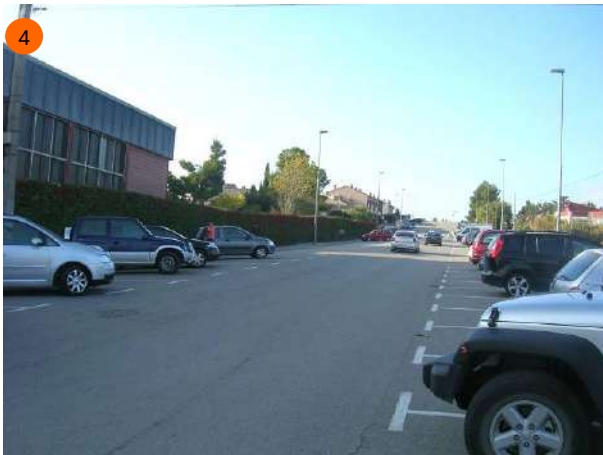
Carrer Santa Joaquina, al nord del carrer Pau. A la dreta hi ha aparcament en semibateria inversa amb bona visibilitat a l'hora de sortir. A l'esquerra hi ha aparcament en bateria sense aquesta visibilitat. El carril de circulació és molt ampli i incita a velocitats excessives.

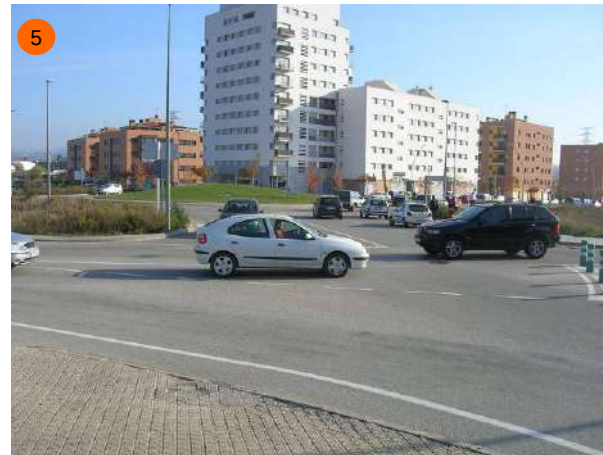
Carrer Santa Joaquina, intersecció amb l'enllaç que connecta amb la ronda Nord. Els vehicles provinents d'aquesta última via disposen d'un carril de gir molt curt per girar a l'esquerra. Per tant, sovint hi ha cues.

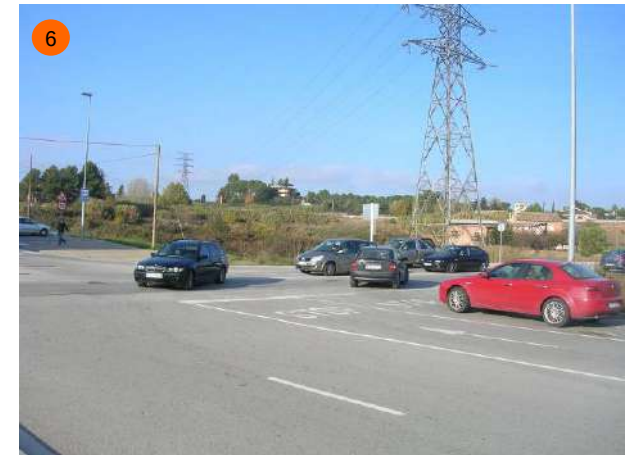
Carrer Santa Joaquina, intersecció amb l'enllaç que connecta amb la ronda Nord. En tres dels quatre brancs de la intersecció no hi ha passos de vianants.

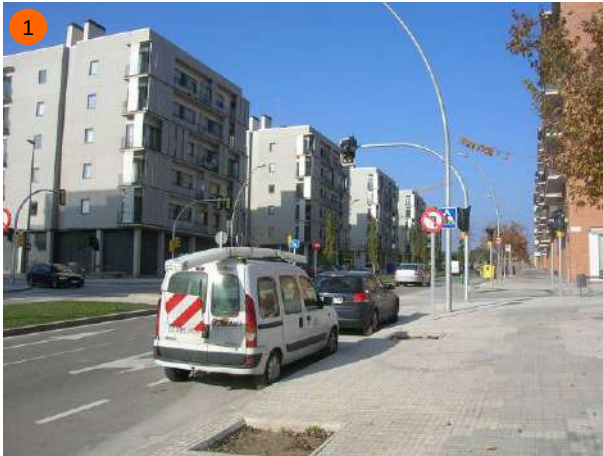
Avinguda Dolors al sud del carrer Josep Arola. La urbanització de la via és molt recent i encara falten alguns detalls, com per exemple plantar els arbres. Es prohibeix el gir a l'esquerra.

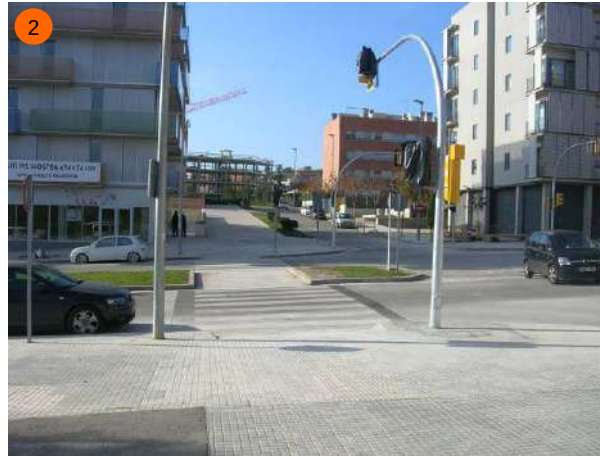
Avinguda Dolors, intersecció amb els carrers Lluís Millet i Josep Arola. S'han instal·lat semàfors però encara no s'han posat en funcionament.

- A més, s'han instal·lat semàfors a la intersecció, tot i que encara no s'han posat en funcionament. Això significa que el trànsit provinent del carrer Lluís Millet actualment ha de cedir el pas a la intersecció.

- Cal posar en funcionament el semàfor.
- Per tal d'optimitzar la visibilitat de la intersecció i impedir l'estacionament irregular sobre els passos de vianants cal, a mig termini, construir orelles als passos de vianants. Aquestes també tindran un efecte positiu per a reduir la velocitat perquè donen una sensació de menor amplada de la calçada.
- A curt termini, es pot optar per protegir els passos de vianants amb pilones i millorar la visibilitat amb un tram d'aparcament només per a motocicletes o bicicletes..
- En principi és preferible evitar l'establiment de bandes sonores o plataformes elevades en vies de la xarxa bàsica, com l'avinguda Dolors. Això no obstant, si després de posar en funcionament el semàfor s'observen problemes freqüents de velocitats excessives caldria valorar l'establiment de mesures reductors de velocitat.

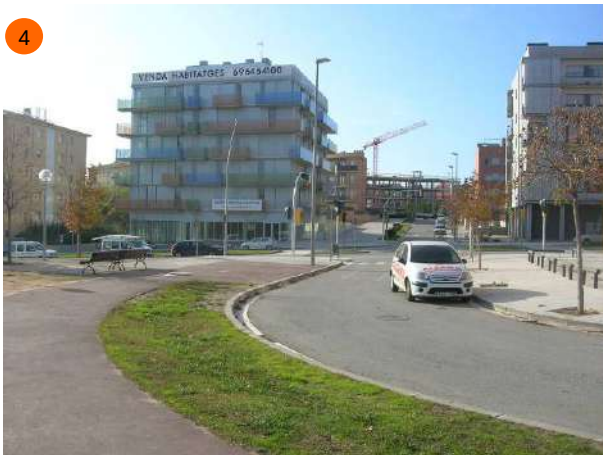
Carrer Josep Arola, intersecció amb l'avinguda Dolors. S'ha construït un carril de bicicletes de doble sentit en un dels costats del carrer. No hi ha senyalització de l'espai destinat per a l'aparcament.

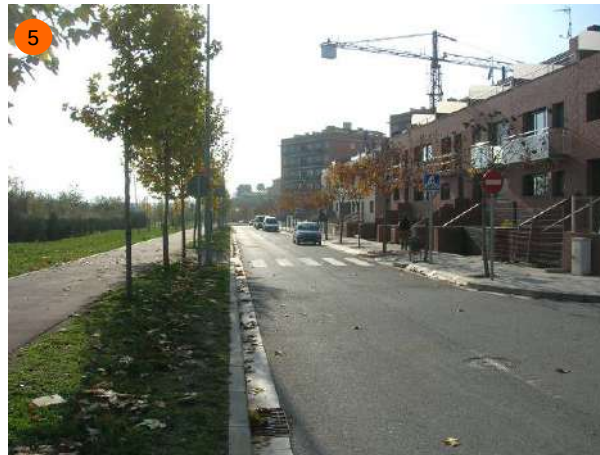
Carrer Josep Arola, intersecció amb el carrer Estanislau Casas. Fa poc s'ha instaurat sentit únic de circulació al carrer Josep Arola. Això simplifica la intersecció amb l'avinguda Dolors i millora la seguretat.

- La intersecció entre l'avinguda Dolors i els carrers Lluís Millet i Josep Arola ha presentat alguns problemes de seguretat pel doble sentit del carrer Josep Arola. L'establiment de sentit únic cap a l'est ha simplificat molt els moviments de la intersecció i d'aquesta manera s'ha millorat la seguretat viària.

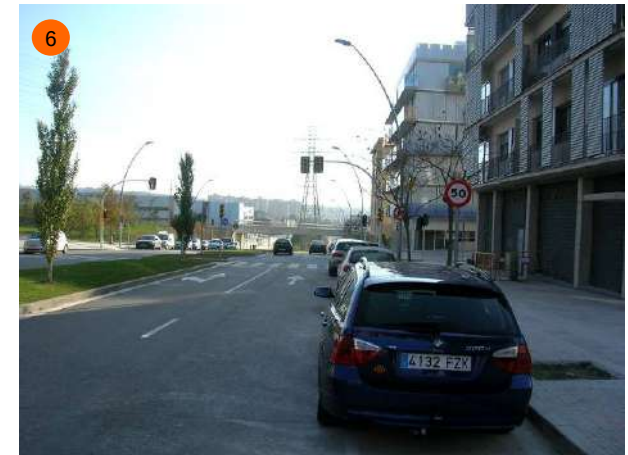
Avinguda Dolors al nord del carrer Lluís Millet. Un senyal indica el límit de velocitat de 50 km/h. La llargada i rectitud de l'avinguda Dolors incita a velocitats excessives.

- Un altre problema del punt és l'excés de velocitat, que es registra puntualment a l'avinguda Dolors. Encara que els carrils tenen una amplada correcta la llargada i rectitud de la via incita a velocitats excessives. No existeix cap rotonda o altre element físic que obligui els conductors a reduir la velocitat.

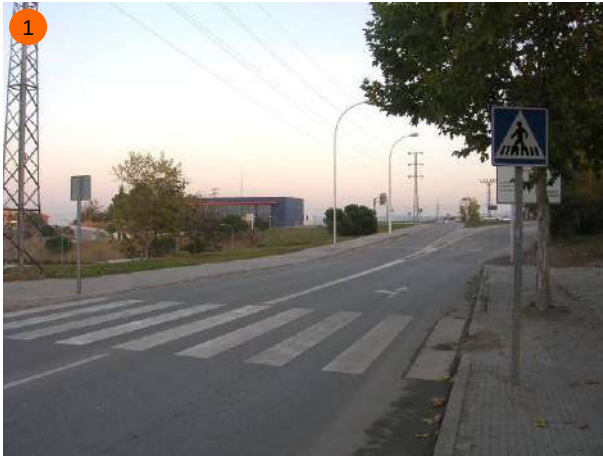
Carrer d'Alvar Aalto. Límit entre zona urbana i no urbana. Final d'una de les dues voreres. Un pas de vianants els porta al costat més urbà. El carril d'entrada a la rotonda es bifurca.

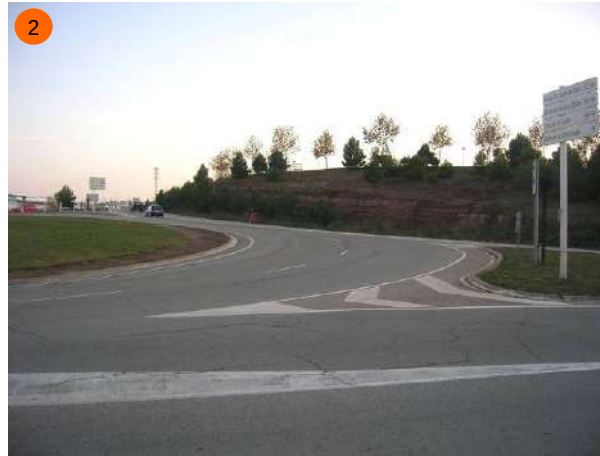
Carrer d'Alvar Aalto, entrada a la rotonda. Un dels dos carrils no entra a la rotonda i es dirigeix directament al branc sud. L'altre carril sí entra a la rotonda però en línia gairebé recta (incita a entrar amb massa velocitat).

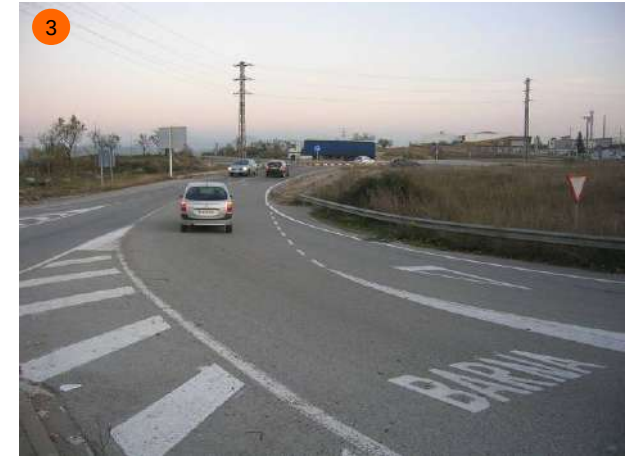
Branc est. El carril de sortida de la rotonda s'uneix amb el carril drecera que ve des del branc sud sense entrar a la rotonda. Als dos carrils la curvatura és molt oberta i això permet velocitats elevades (per tant, l'enllaç resulta perillós).

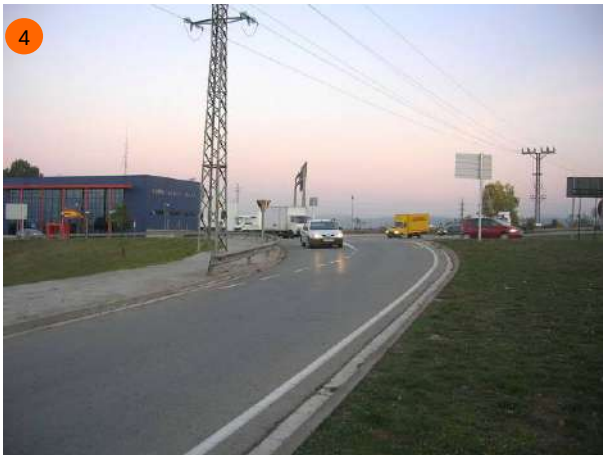
Carrer d'Alvar Aalto. El carril de sortida de la rotonda s'uneix amb el carril drecera que ve des de l'avinguda Països Catalans. També aquí el disseny permet velocitats excessives tenint en compte la perillositat de l'enllaç entre els dos carrils.

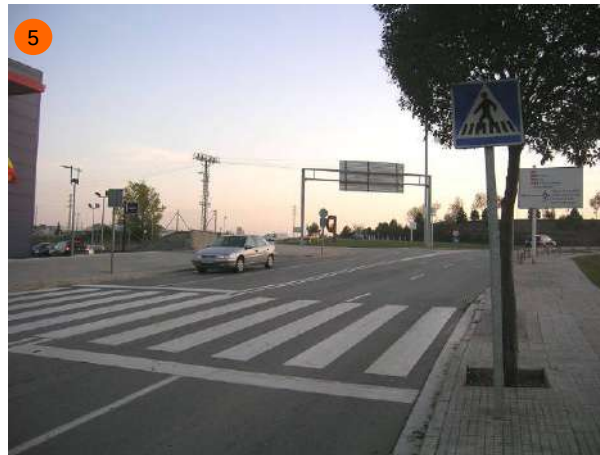
Avinguda Països Catalans. És l'únic dels quatre brancs on el carril drecera té continuïtat i no implica un enllaç perillós entre carrils. L'existència de quatre carrils de trànsit dificulta l'encreuament del pas de vianants, que no disposa de refugi.

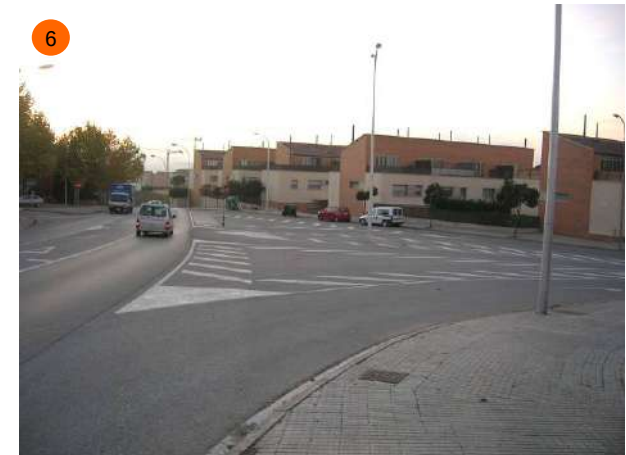
Carrer Mercè Rodoreda, intersecció amb el carrer d'Alvar Aalto. La desembocadura és excessivament àmplia i obliga els vianants a fer un encreuament molt llarg o desviar-se cap a un pas de vianants molt allunyat de la intersecció.

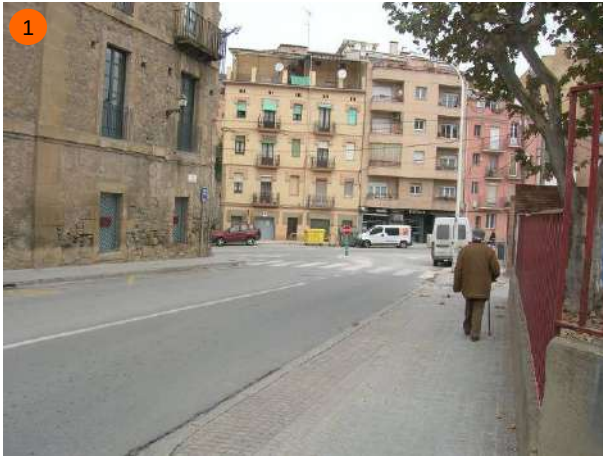
Carrer Vidal i Barraquer, al sud de la intersecció amb la via Sant Ignasi. La vorera dreta és força àmplia però l'altra és molt estreta. A prop de la cruïlla hi ha un pas de vianants per a creuar el carrer Vidal i Barraquer.

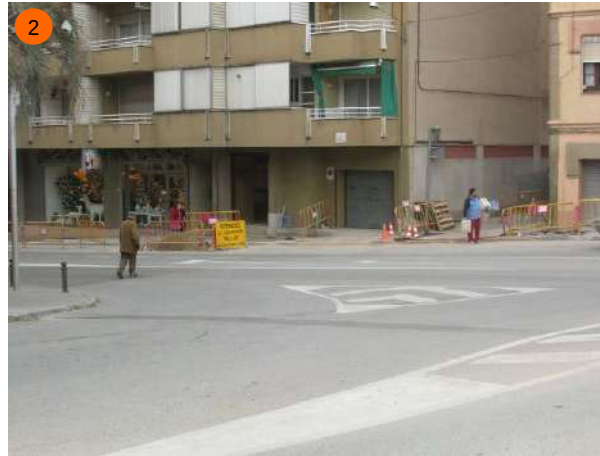
Via Sant Ignasi, intersecció amb el carrer Vidal i Barraquer. No hi ha cap pas de vianants per a creuar la via Sant Ignasi.

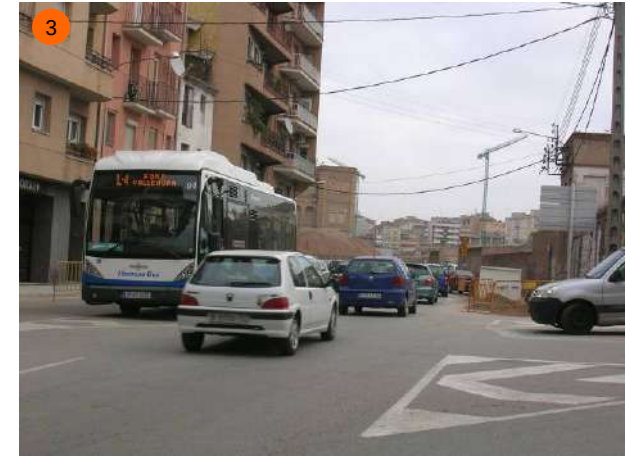
Via Sant Ignasi, intersecció amb el carrer Vidal i Barraquer. En alguns moments del dia el trànsit és força intens.

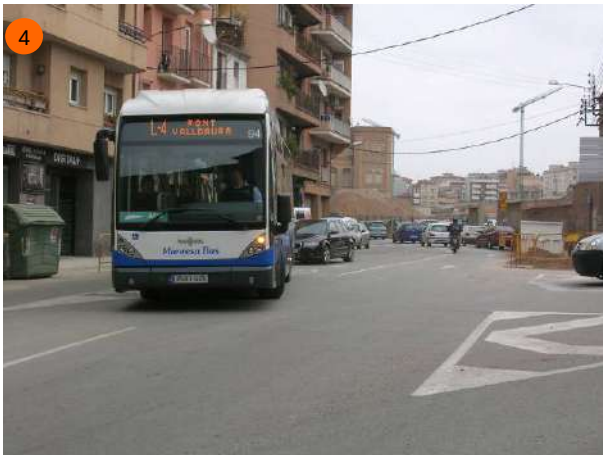
Via Sant Ignasi, intersecció amb el carrer Vidal i Barraquer. Hi ha un carril específic per als girs a l'esquerra. A vegades resulta difícil trobar un buit per al trànsit rodat que permeti realitzar aquest moviment amb seguretat.

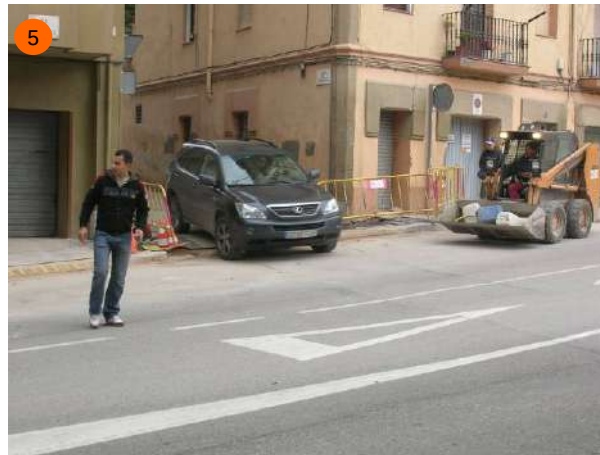
Via Sant Ignasi, intersecció amb el carrer Vidal i Barraquer. Els vianants no tenen cap protecció a l'hora de creuar la via Sant Ignasi.

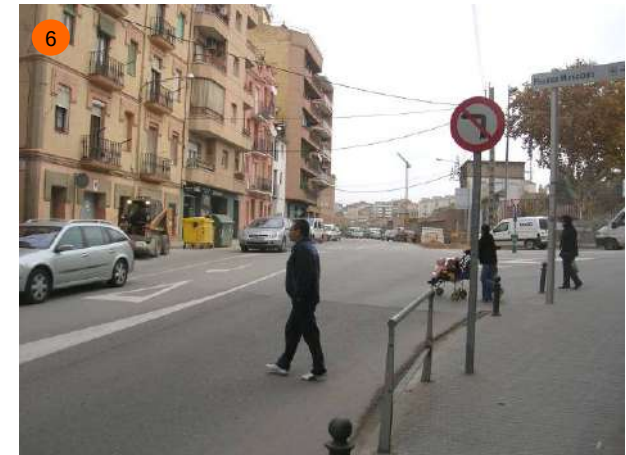
Via Sant Ignasi, intersecció amb el carrer Vidal i Barraquer. El nombre de vianants que creua la via Ignasi és molt important. Un senyal indica la prohibició de girar a l'esquerra cap al carrer Remei de Baix.

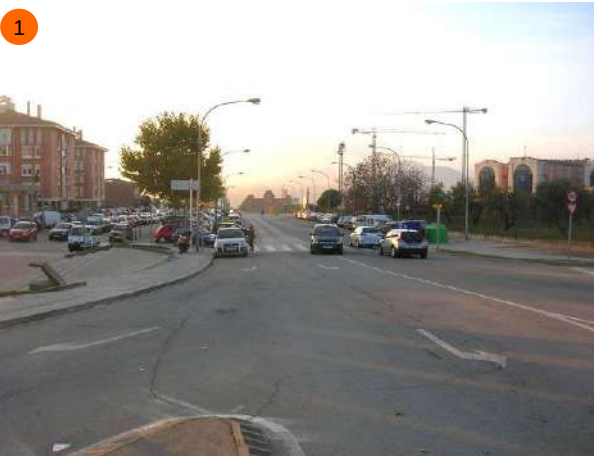
Carrer Sant Joan de Déu, intersecció amb la carretera Pont de Vilomara. L'amplada dels carrils de circulació al carrer Sant Joan de Déu és massa gran i incita a velocitats excessives. El pas de vianants es troba molt allunyat de la intersecció i no té cap refugi.

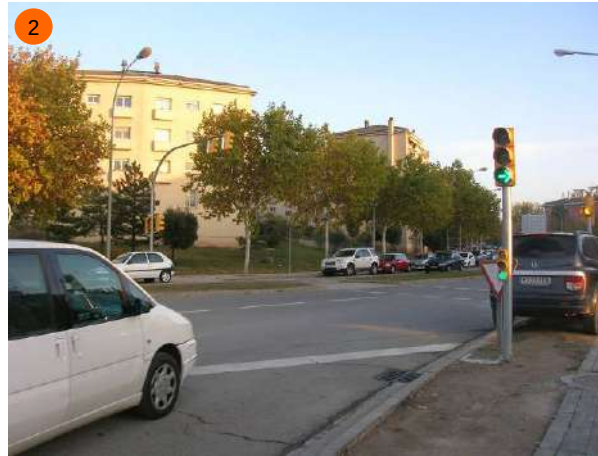
Carrer Sant Joan de Déu, intersecció amb la carretera Pont de Vilomara. El semàfor és de dues fases però la fletxa pot confondre els conductors a pensar que tenen una fase de gir pròpia, quan en realitat comparteixen fase amb els vianants.

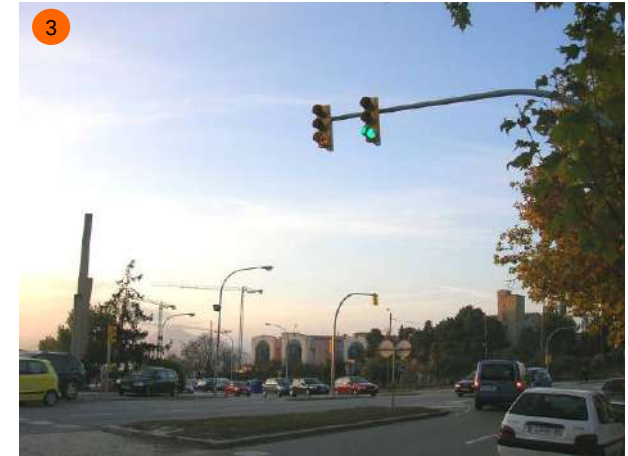
Carretera Pont de Vilomara, intersecció amb carrer Sant Joan de Déu. Els cotxes que volen girar a l'esquerra tenen carril propi però han de respectar la preferència del trànsit en sentit contrari. La visibilitat és bona.

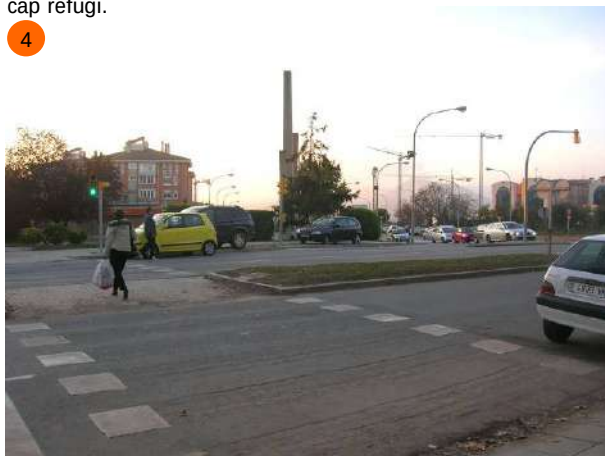
Carretera Pont de Vilomara, al sud de la intersecció amb carrer Sant Joan de Déu. Els vianants disposen d'un pas per a creuar la carretera. L'aparcament a vegades irregular dificulta la visibilitat dels conductors que vénen des del carrer Sant Joan de Déu.

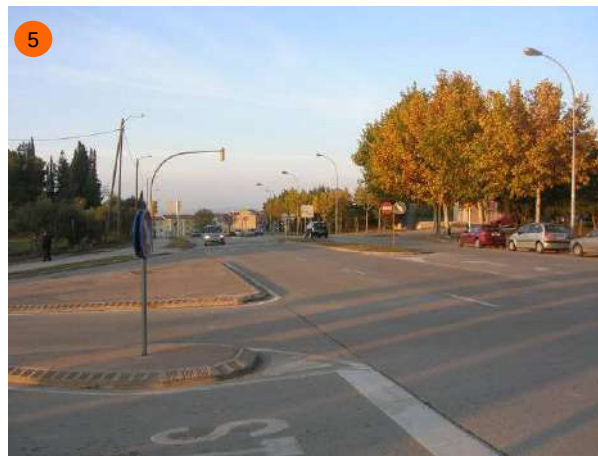
Carretera Pont de Vilomara, intersecció amb carrer Sant Joan de Déu. La desembocadura d'aquest últim carrer és extremadament àmplia cosa que dificulta el pas dels vianants i incita els girs a massa velocitat.

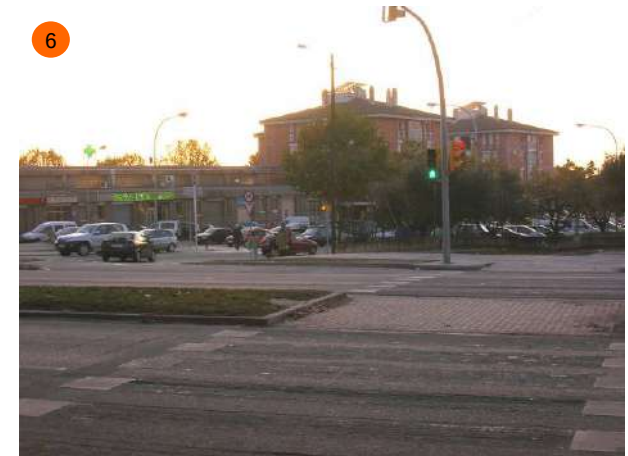
Carretera Pont de Vilomara, al nord de la intersecció amb carrer Sant Joan de Déu. També aquí els vianants disposen d'un pas de vianants per a creuar la carretera.

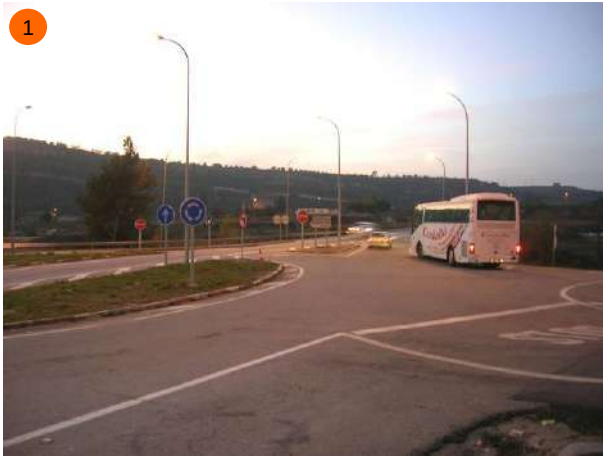
Entrada al nus des del nord-oest. El nus és senyalitzat com a rotonda, encara que es tracta d'una rotonda partida amb "stops" dintre.

- Cal convertir l'actual nus en forma de rotonda partida en una rotonda de veritat, sense cap carril de dreuera que permeti creuar el punt fora de la rotonda. Totes les entrades i sortides d'aquesta seran d'un sol carril i el seu traçat es dirigirà cap a l'illot central de la rotonda. D'aquesta manera s'obliga els conductors a reduir la velocitat abans d'entrar a la rotonda i a no sortir a una velocitat excessiva.
- L'actual configuració de la intersecció implica que aquesta conversió serà relativament senzilla i no molt costosa.
- Convindrà també valorar la necessitat d'establir vorera i passos de vianants en alguns dels brancs per tal d'assegurar l'accessibilitat dels vianants als pocs punts d'atracció que té la zona per a ells.

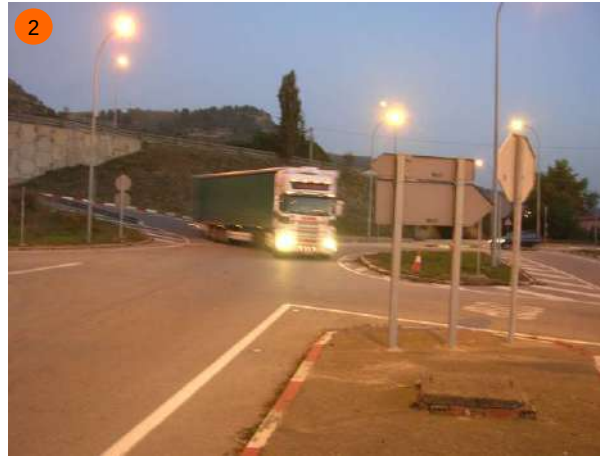
Entrada al nus des de la ronda Est. Aquesta entrada té un fort pendent que implica que els vehicles a vegades entrin al nus amb massa velocitat.

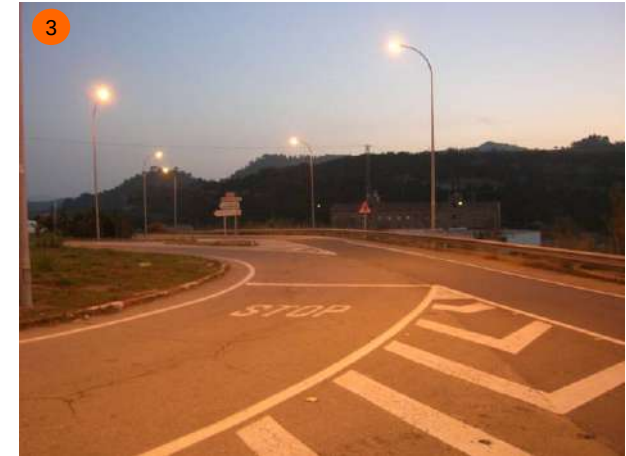
Costat sud del nus. Un carril drecera (a la dreta) permet creuar el nus en línia recta a gran velocitat. Un stop obliga la resta de vehicles a cedir el pas a favor d'aquest carril.

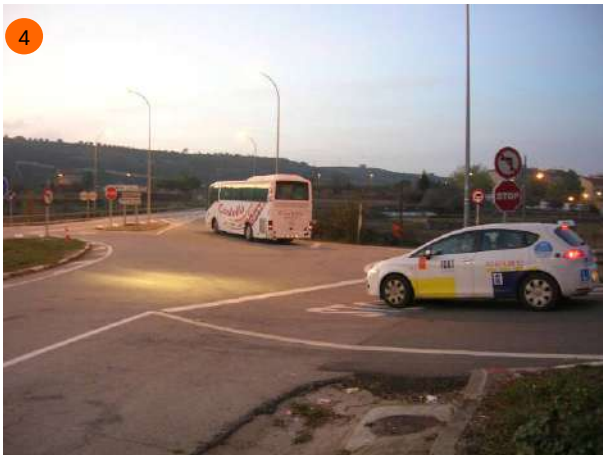
Entrada al nus des de la ronda Est. També aquí hi ha un stop. En una cantonada hi ha una parada d'autobús no senyalitzada però no hi ha cap vorera que doni accés a la parada.

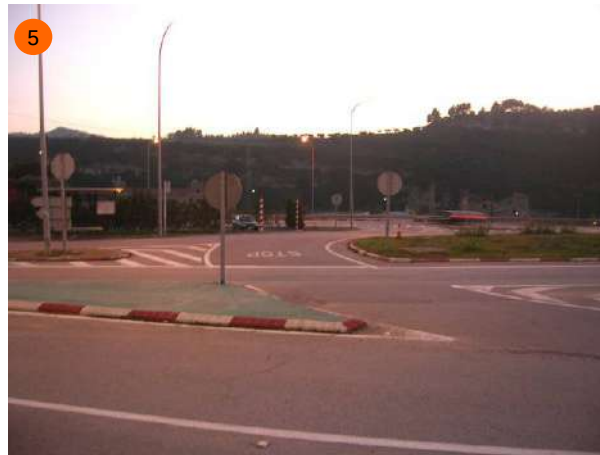
Costat est del nus. Un altre stop dins del nus obliga a cedir el pas a favor dels vehicles provinents de l'est que travessen el nus pel centre en línia recta. La velocitat d'aquests últims vehicles és, a vegades, molt elevada. No hi ha cap vorera que doni accés a la parada d'autobús.

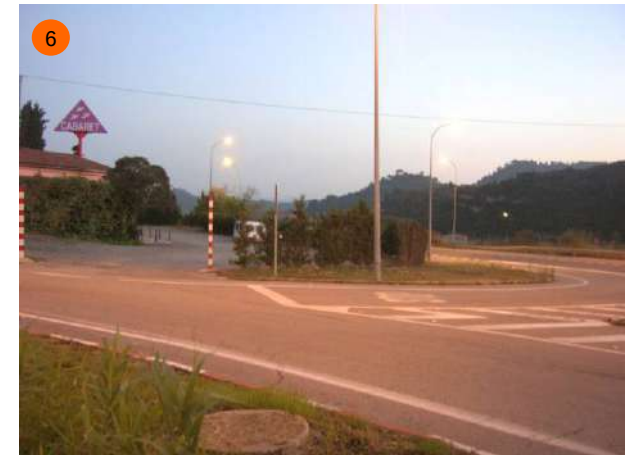
Costat sud-est del nus. Hi ha un stop a l'entrada d'aquest costat. Immediatament després de l'stop hi ha un accés a un club.

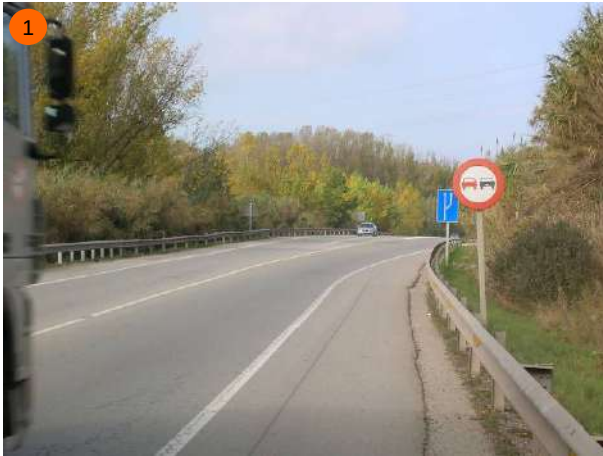
Carretera de Solsona, al sud de la barriada Miralpeix. Un senyal avisa del desdoblament del carril. Un altre senyal prohibeix els avançaments. No hi ha cap senyal que obligui a reduir la velocitat.

- Establir un senyal que limiti la velocitat uns 50 m al sud de la intersecció. Aquest senyal aniria acompanyat d'un altre senyal que indiqués l'existència d'una intersecció.
