# PLA DE MOBILITAT DE MANRESA

### *Pla Local de Seguretat Viària*

**Pla local de seguretat viària  
de Manresa**

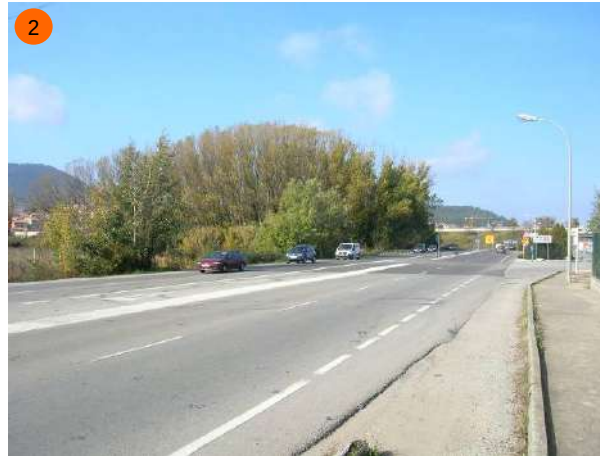
Carretera de Solsona, al sud de l'accés a la barriada Miralpeix i a la benzinera. No hi ha cap senyal que indiqui l'accés a cap dels dos llocs. La benzinera és poc visible per causa de la vegetació.

- Cal establir, amb uns metres d'antelació, senyalització vertical que indica la proximitat de la benzinera i la barriada Miralpeix. Just abans de l'accés a aquests dos llocs cal repetir la senyalització amb una fletxa que indiqui el vial a seguir. Una bona senyalització evita frenades precipitades.

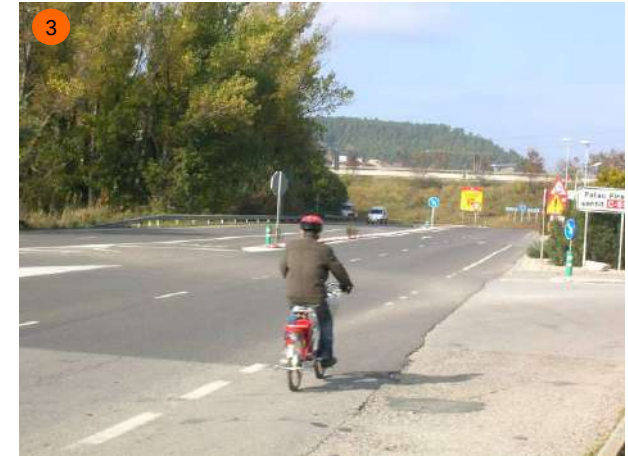
Carretera de Solsona, accés a Miralpeix. Hi ha un carril de gir per accedir a la barriada i la benzinera i un altre carril d'incorporació per als vehicles que surten de la barriada. Hi ha senyals que queden tapats per altres senyals.

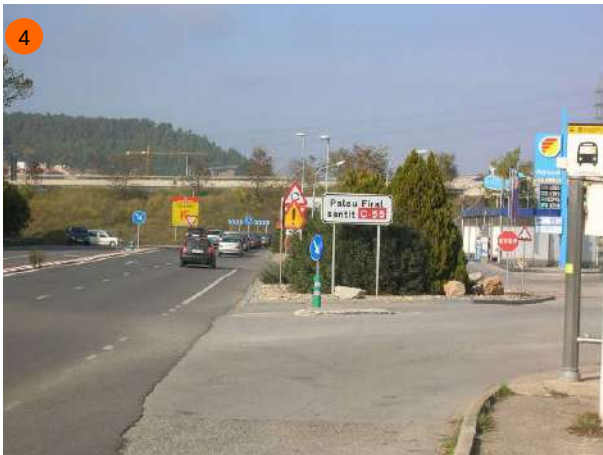
A la cantonada hi ha una parada d'autobús. La ubicació de la benzinera, darrera una vegetació força frondosa, significa que molts conductors no la veuen fins a l'últim moment. La combinació de frenades brusques i velocitats excessives pot causar accidents amb topades per darrera.

- La vegetació més propera a la calçada, entre l'accés a la barriada i la benzinera i la sortida d'aquesta última, ha de ser molt escassa i de poca alçada, per a aconseguir una visibilitat òptima.

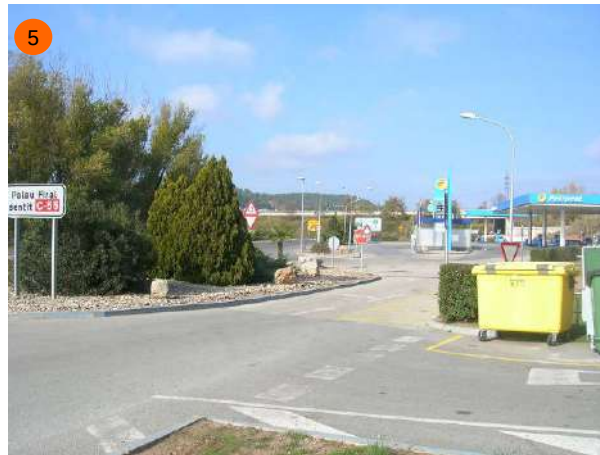
Entrada a la benzinera. Els vehicles provinents de la barriada han de cedir el pas als cotxes que entren a la benzinera.

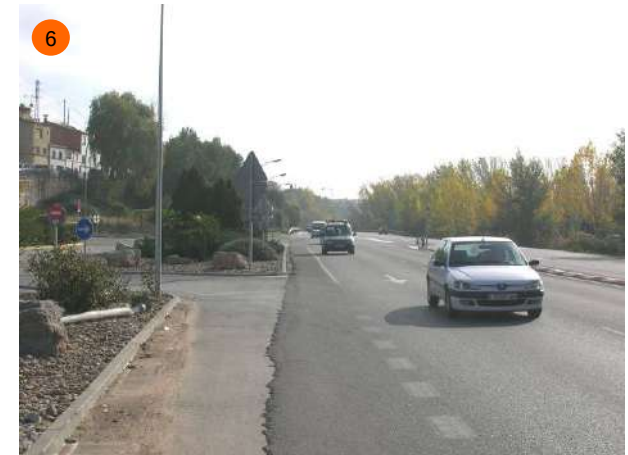
Sortida de la benzinera. Mentre els cotxes provinents de la barriada poden sortir pel vial d'entrada, els cotxes de la benzinera han d'utilitzar una altra sortida més cap al nord. Aquí només es permeten els girs a la dreta. Per a anar cap a Manresa cal fer un canvi de sentit a la rotonda.

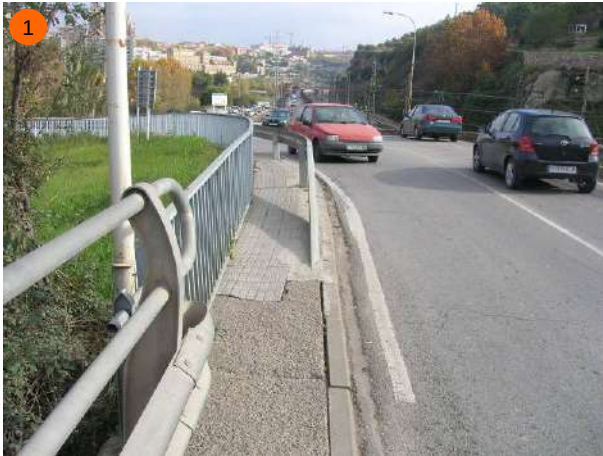
Carretera d'Igualada, intersecció amb el pont Sant Francesc. La vorera és massa estreta per a persones amb cadires de rodes o cotxets infantils.

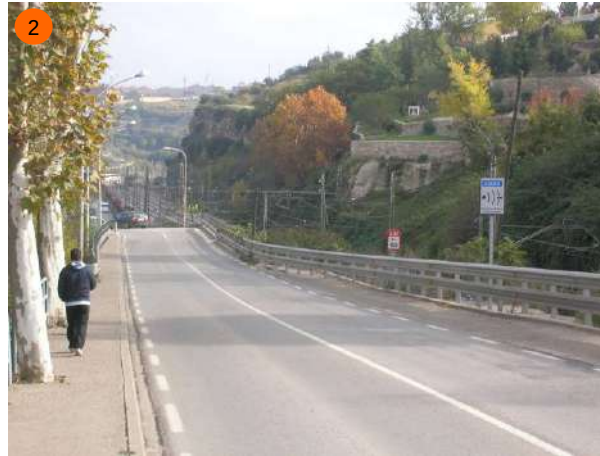
Carretera d'Igualada, pujada des del pont de Sant Francesc. La calçada té dos vorals estrets i, al costat nord, una vorera.

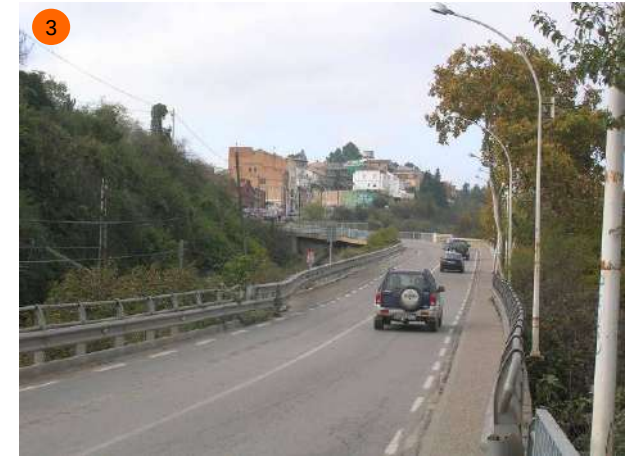
Carretera d'Igualada, pujada des del pont Sant Francesc. A tota la pujada està prohibit realitzar avançaments.

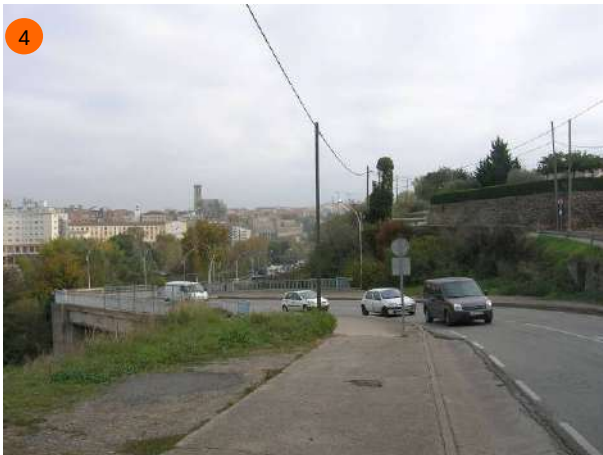
Carretera d'Igualada, pujada des del pont Sant Francesc. El pendent i les corbes comporten la dificultat d'anar ràpid sense envair el carril contrari. Comença un canal de desguàs ubicat entre la vorera i la calçada.

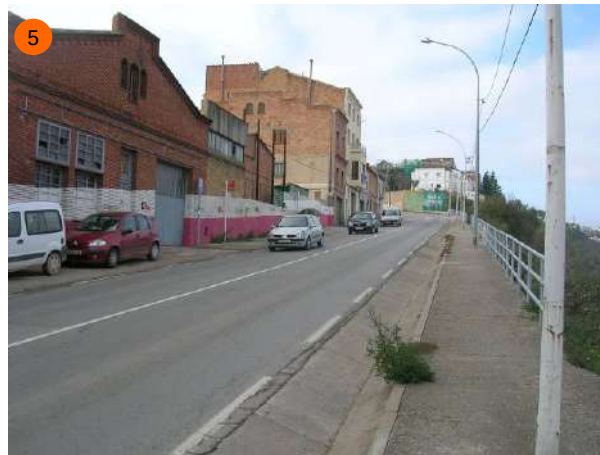
Carretera d'Igualada, pujada des del pont Sant Francesc. No hi ha cap separació entre el canal i la calçada. Qualsevol sortida de la calçada, encara que sigui molt petita, provocarà fàcilment un accident greu.

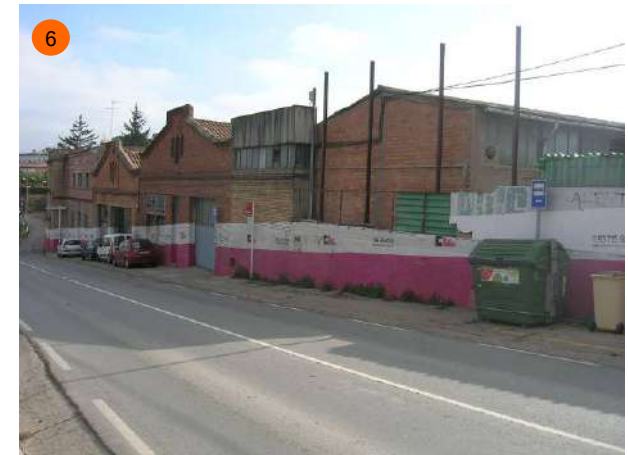
Carretera d'Igualada, pujada des del pont Sant Francesc. En aquest tram hi ha, excepcionalment, voreres als dos costats. Gran part de la vorera sud és ocupada per cotxes aparcats i contenidors de brossa. No hi ha cap pas de vianants entre la vorera principal i la parada de l'autobús.

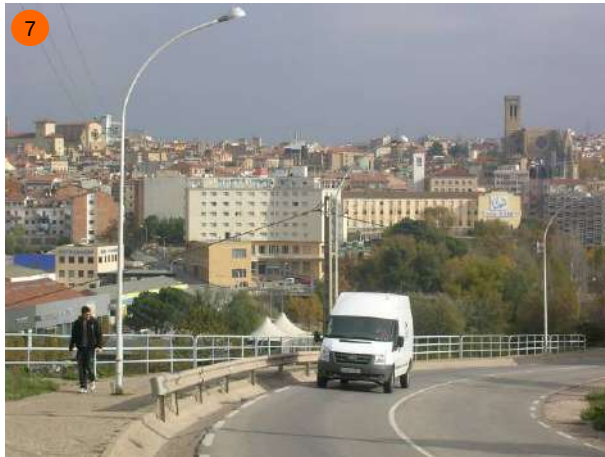
Carretera d'Igualada, pujada des del pont de Sant Francesc. La vorera es torna més àmplia. Tot el tram fins a les vivendes Pere Ignasi Puig està il·luminat amb fanals.

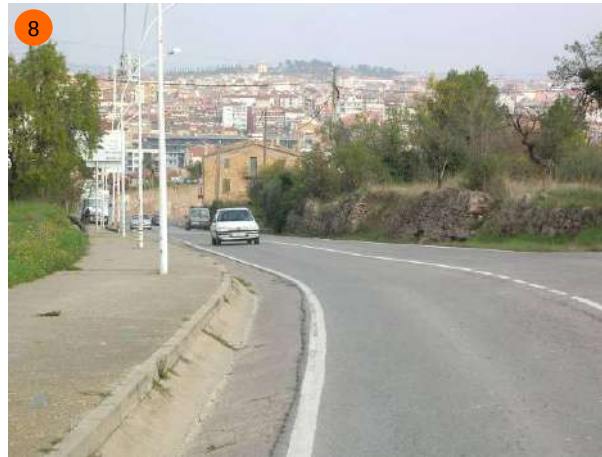
Carretera d'Igualada, pujada des del pont Sant Francesc. La línia contínua es veu amb freqüència interrompuda per tal de permetre l'accés des de diferents vials secundaris. La visibilitat és sempre bona.

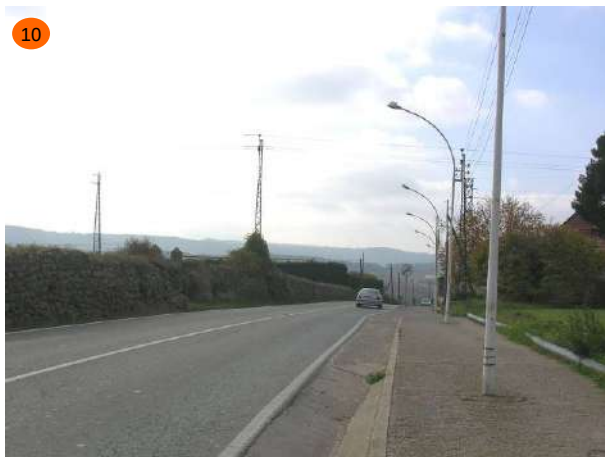
Carretera d'Igualada, final del pendent. Comença un petit tram sense canal de desguàs. Acaba la prohibició d'avançament.

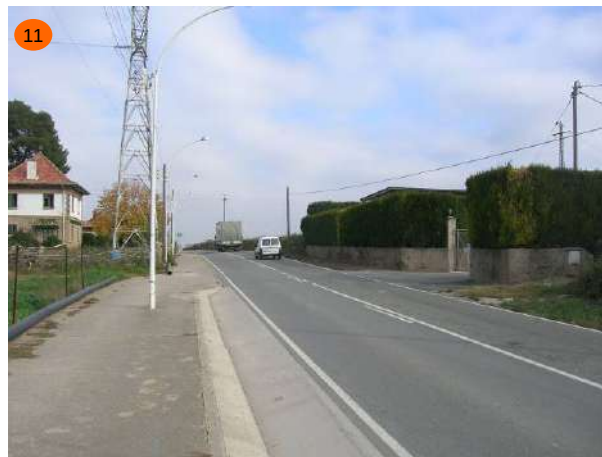
Carretera d'Igualada. Comença la baixada cap a les Vivendes Pare Ignasi i Puig. Reapareix el canal de desguàs.

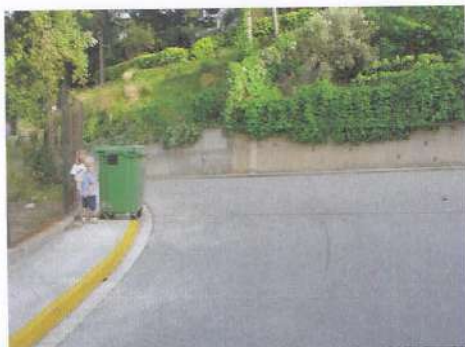
Vorera estreta i amb obstacle

- Evitar la instal·lació d'elements en voreres inferiors a 2,0 m.
- Instal·lar els elements en línia amb la calçada.
- Assegurar que no suposen un obstacle per al trànsit dels vianants.
- Evitar obstacles visuals en punts crítics.
- Assegurar que són accessibles des de la vorera els contenidors d'escombraries, papereres, ...

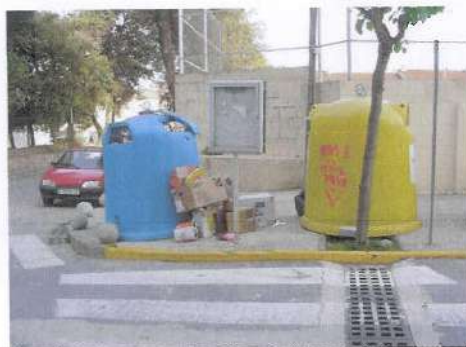
Mobiliari urbà mal ubicat

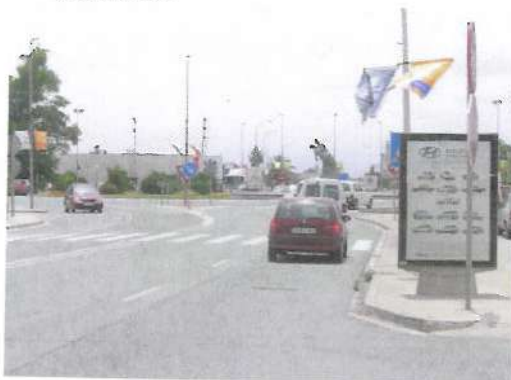
Rètol publicitari que redueix la visibilitat
