PROJECTE EXECUTIU

REHABILITACIÓ DE L'EDIFICI DE L'ANÒNIMA MANRESANA

08241 MANRESA (Barcelona)

E.1.200 (A3) PROPOSTA. PLÀNOLS GENERALS. PLANTA SOTERRANI

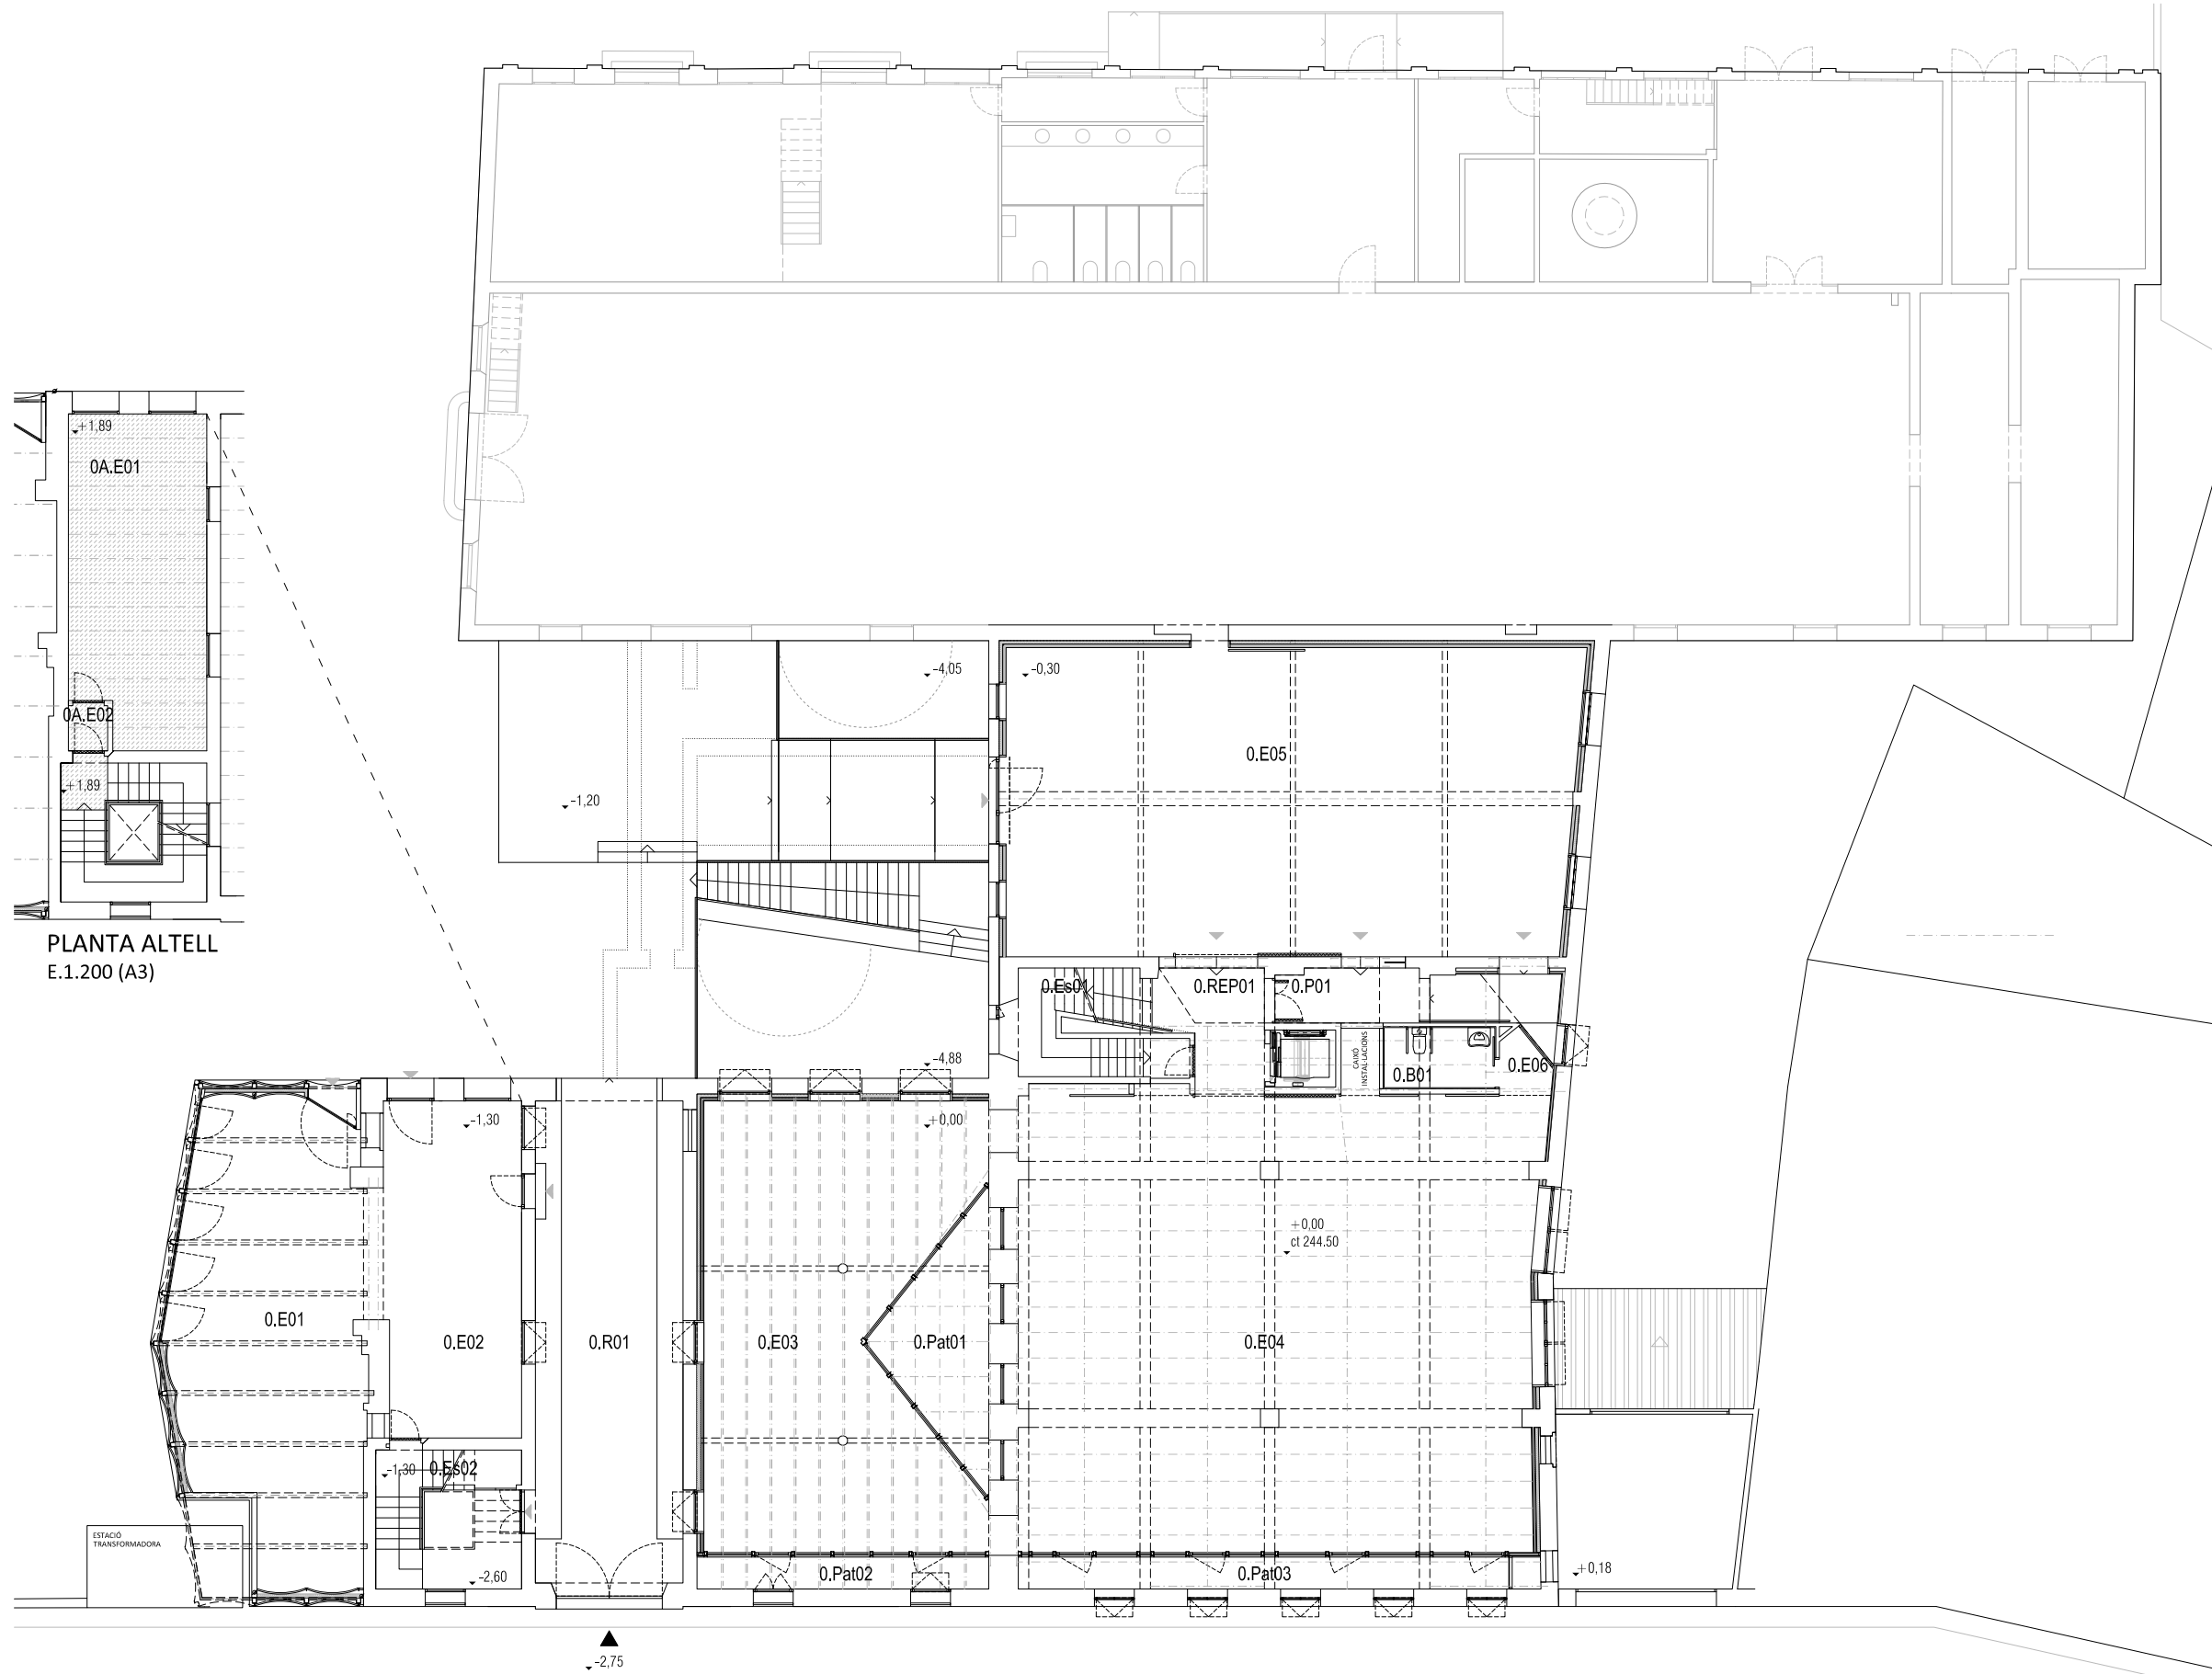
PLANTA BAIXA
E.1.200 (A3)

PLANTA ALTELL
E.1.200 (A3)

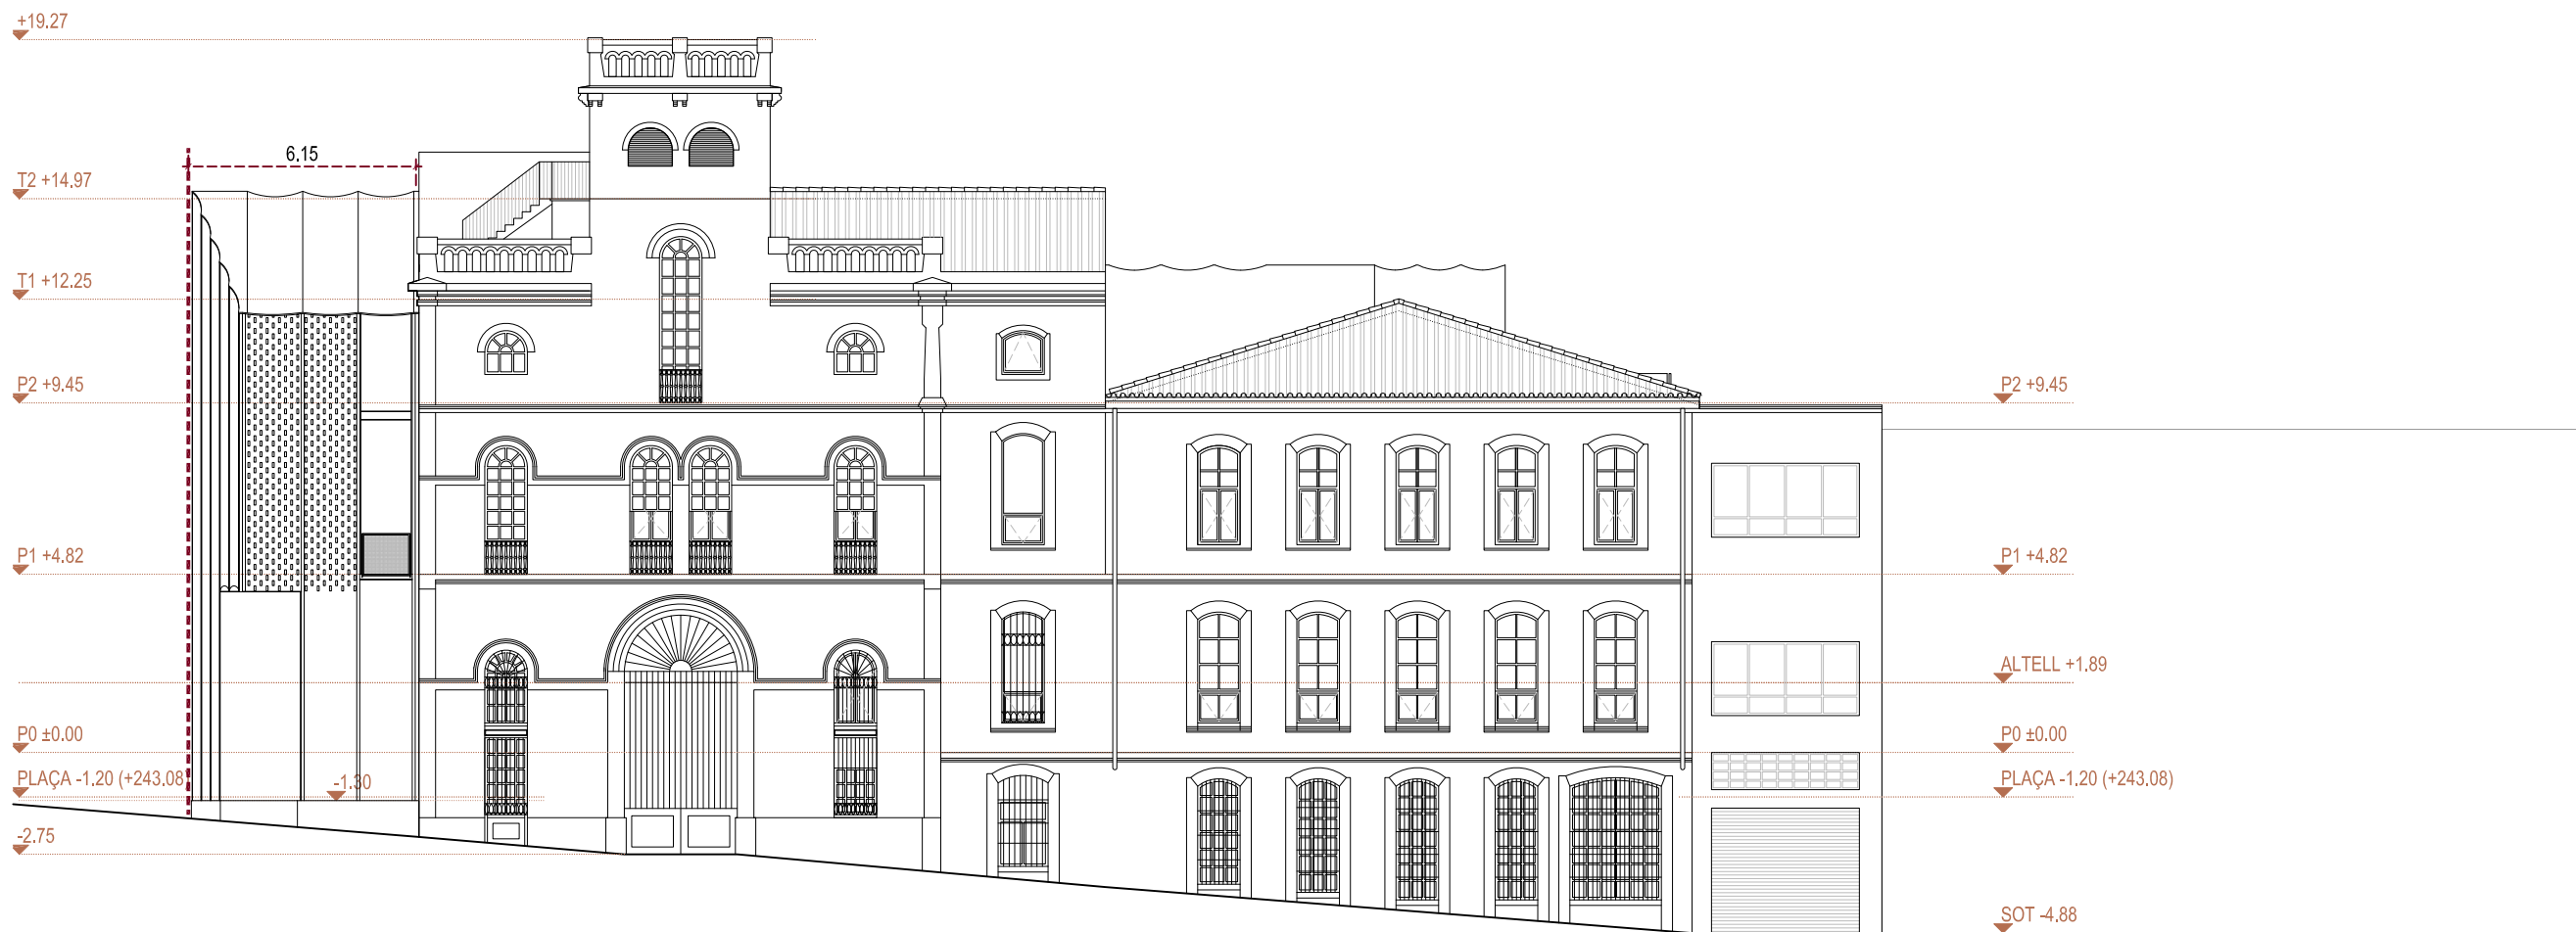
ALÇAT CARRER LLUSSÀ
E.1.200 (A3)

E.1.200 (A3) PROPOSTA. ALÇATS I SECC. ALÇAT C. LLUSSÀ P06

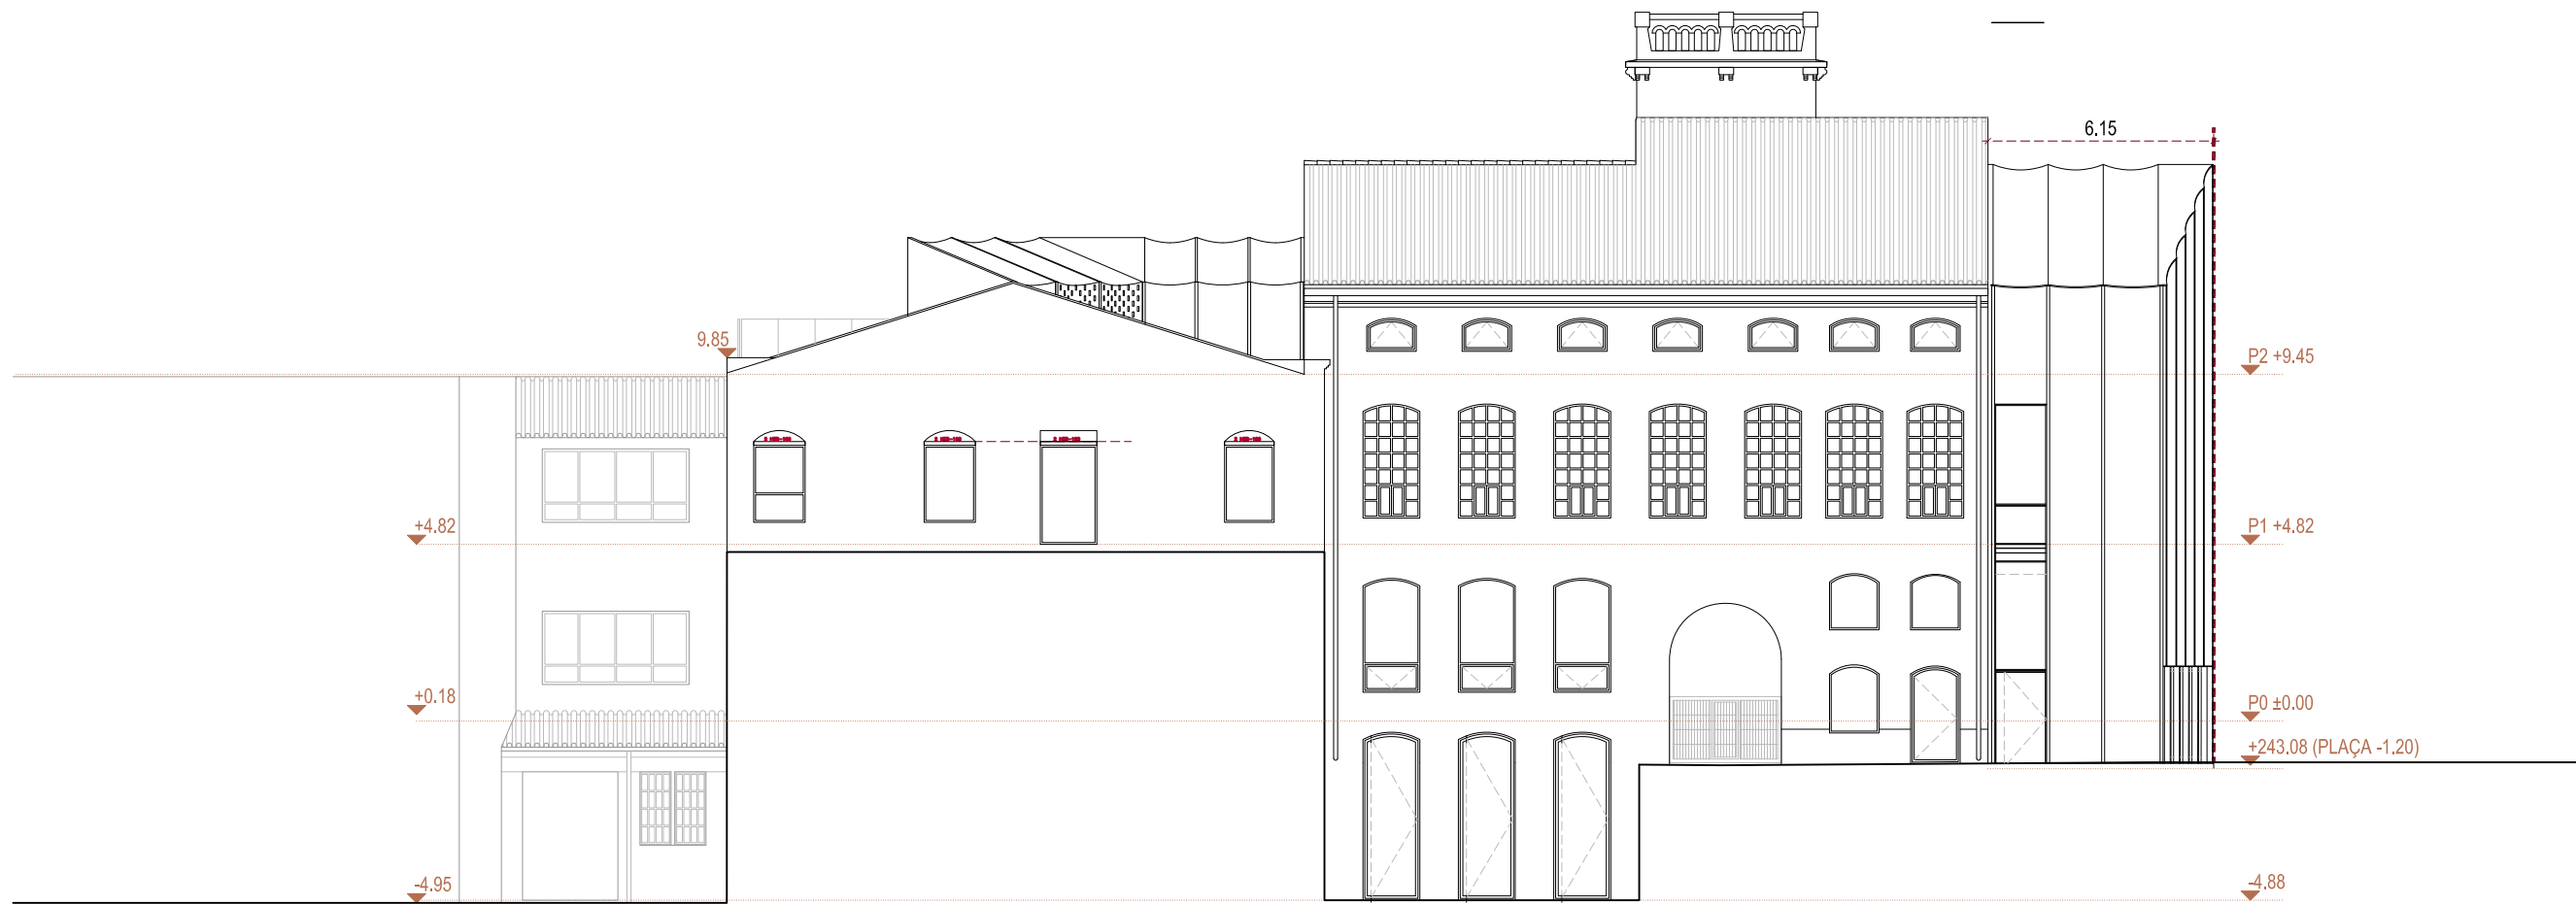
ALÇAT PATIS (ACCÉS I POSTERIOR)
E.1.200 (A3)

E.1.200 (A3) PROPOSTA. ALÇATS I SECC. ALÇAT PATIS

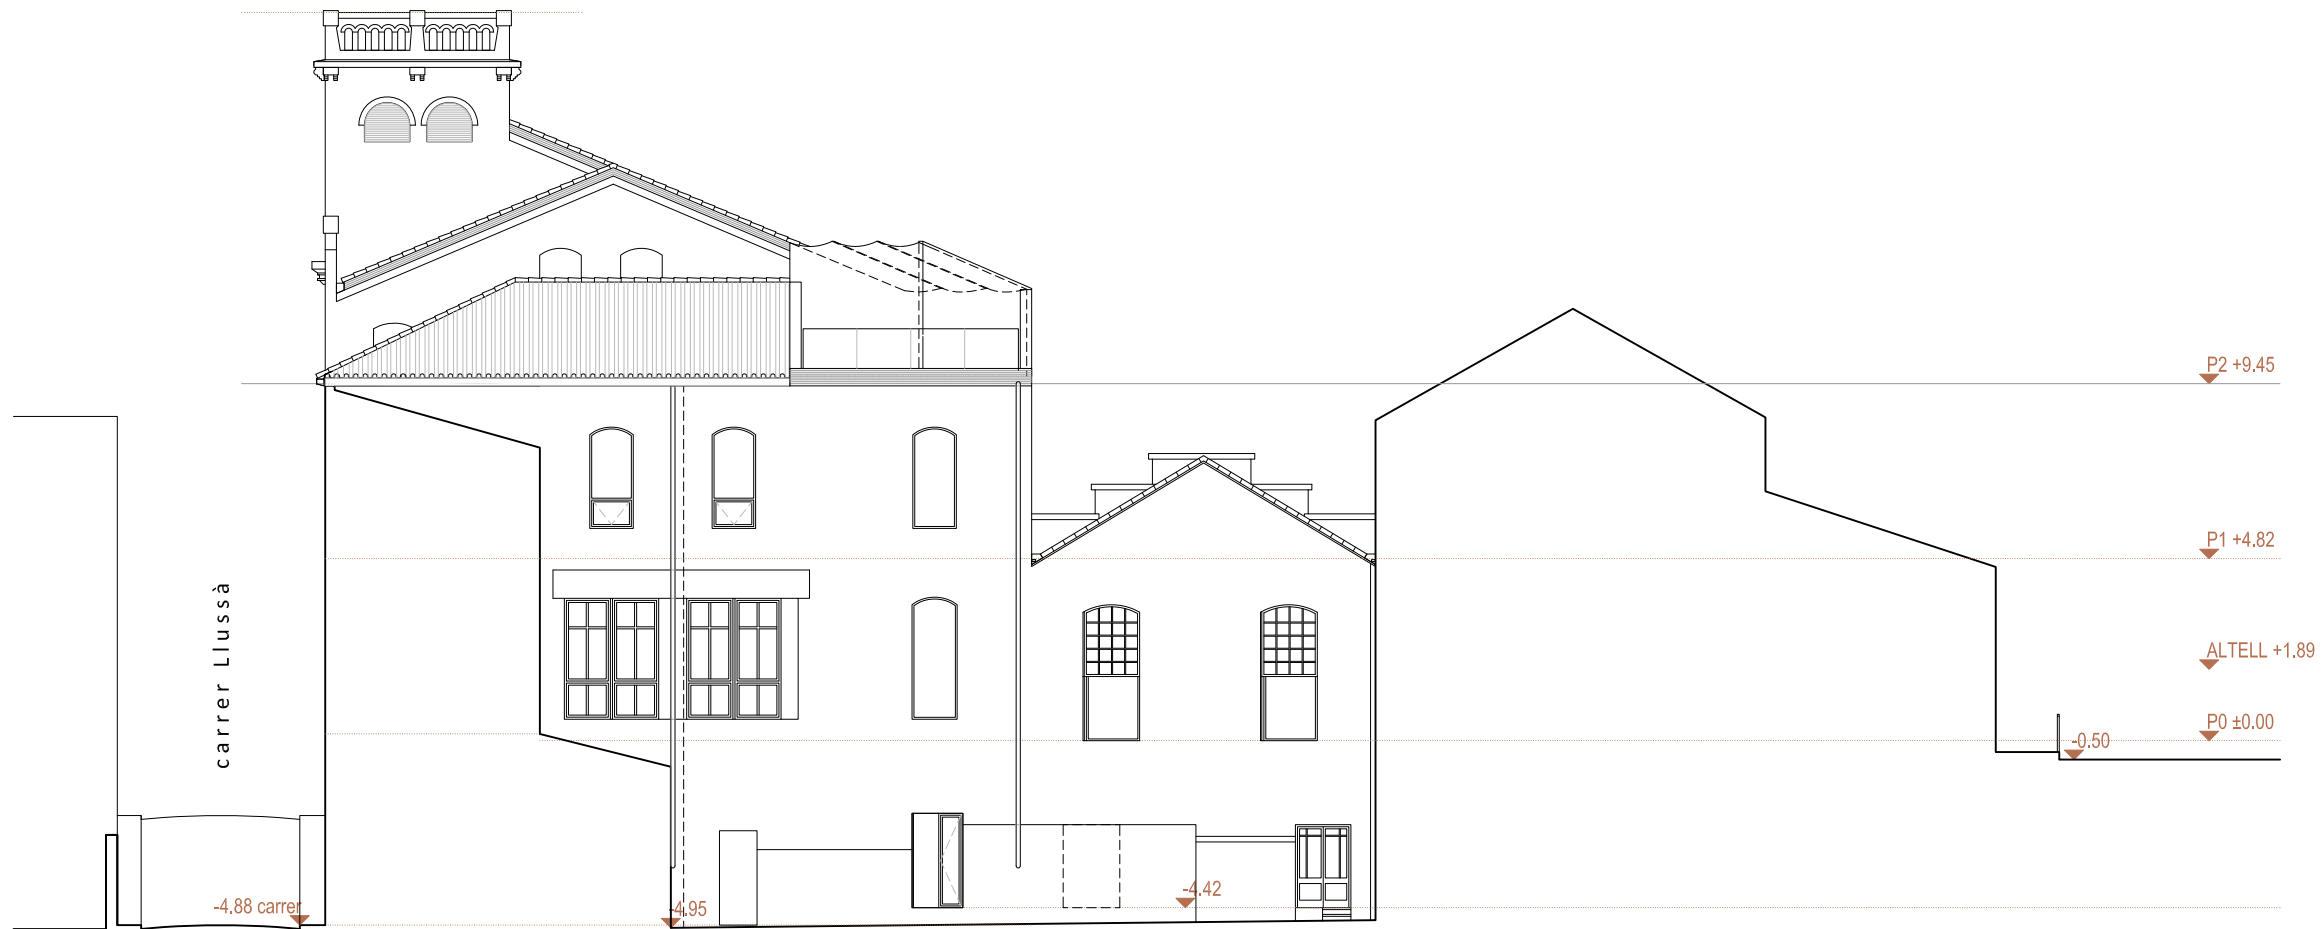
ALÇAT PATI POSTERIOR
E.1.200 (A3)

MARÇ DE 2024 E.1.200 (A3) PROPOSTA. ALÇATS I SECC. ALÇAT PATI POSTERIOR I LATERAL

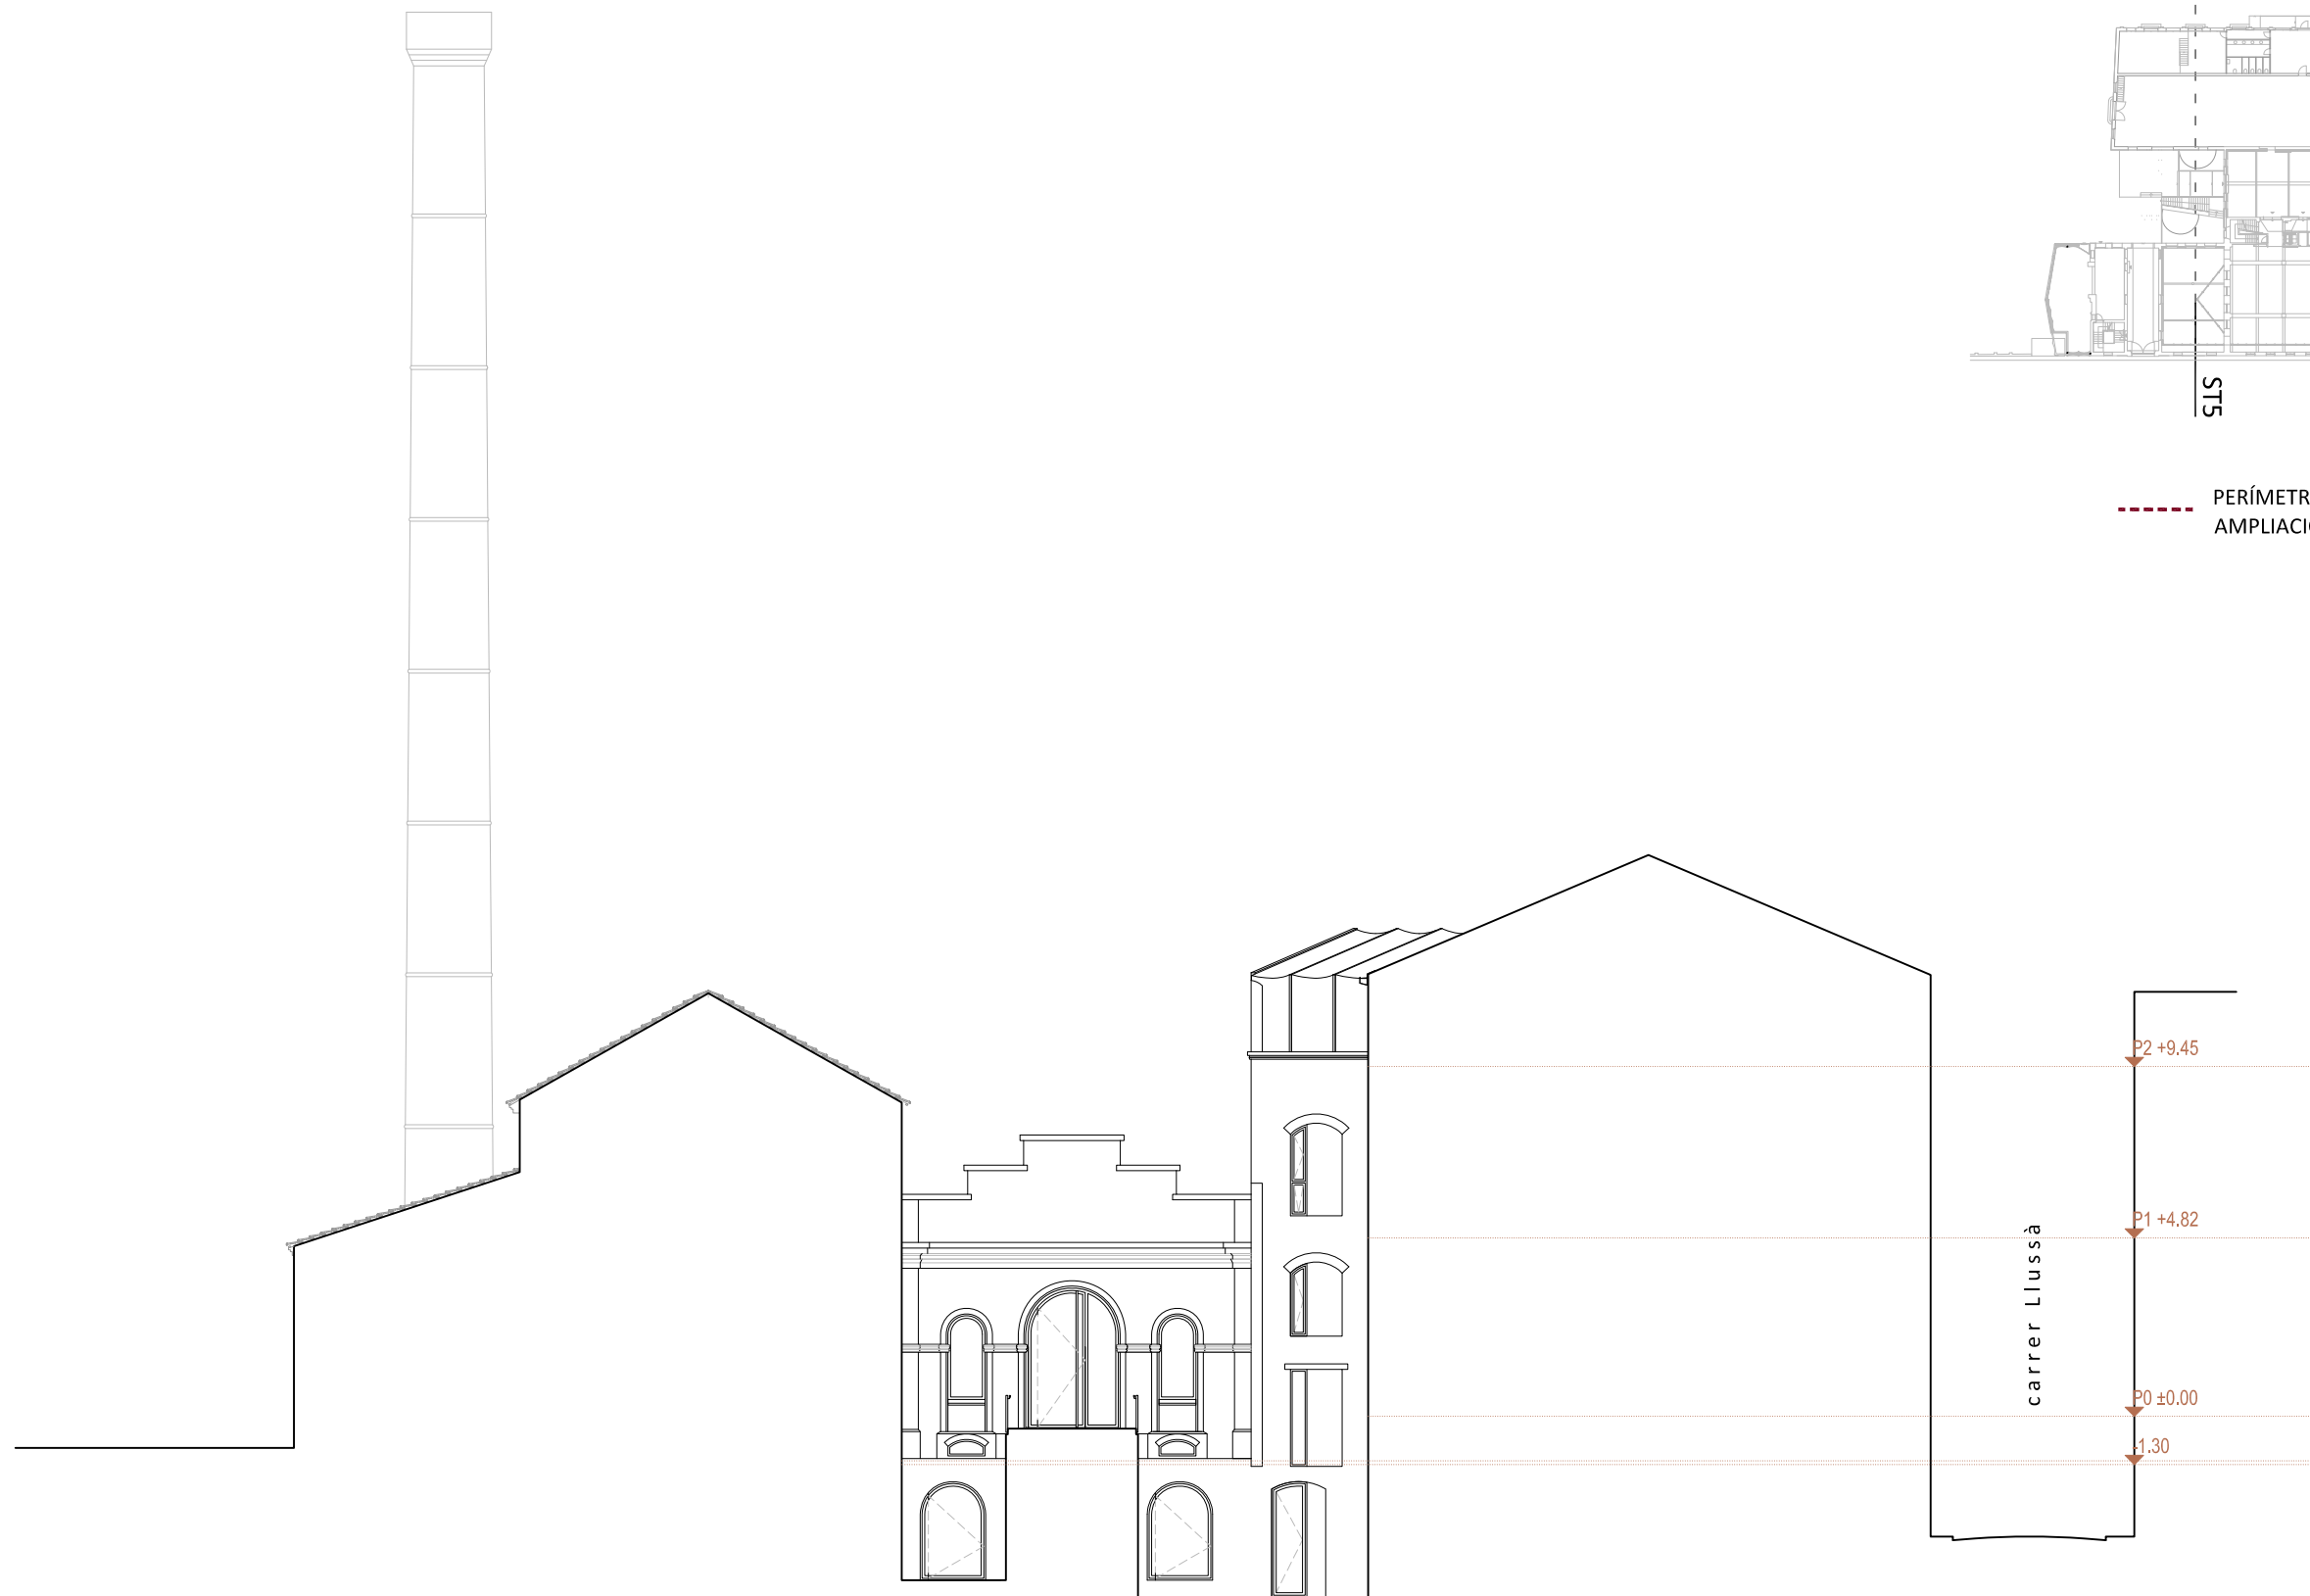
ALÇAT PATI ACCÉS
E.1.200 (A3)

--- PERÍMETRE REGULADOR
AMPLIACIÓ MITGERA OEST

E.1.200 (A3) PROPOSTA. ALÇATS I SECC. ALÇAT PATI ACCÉS P09

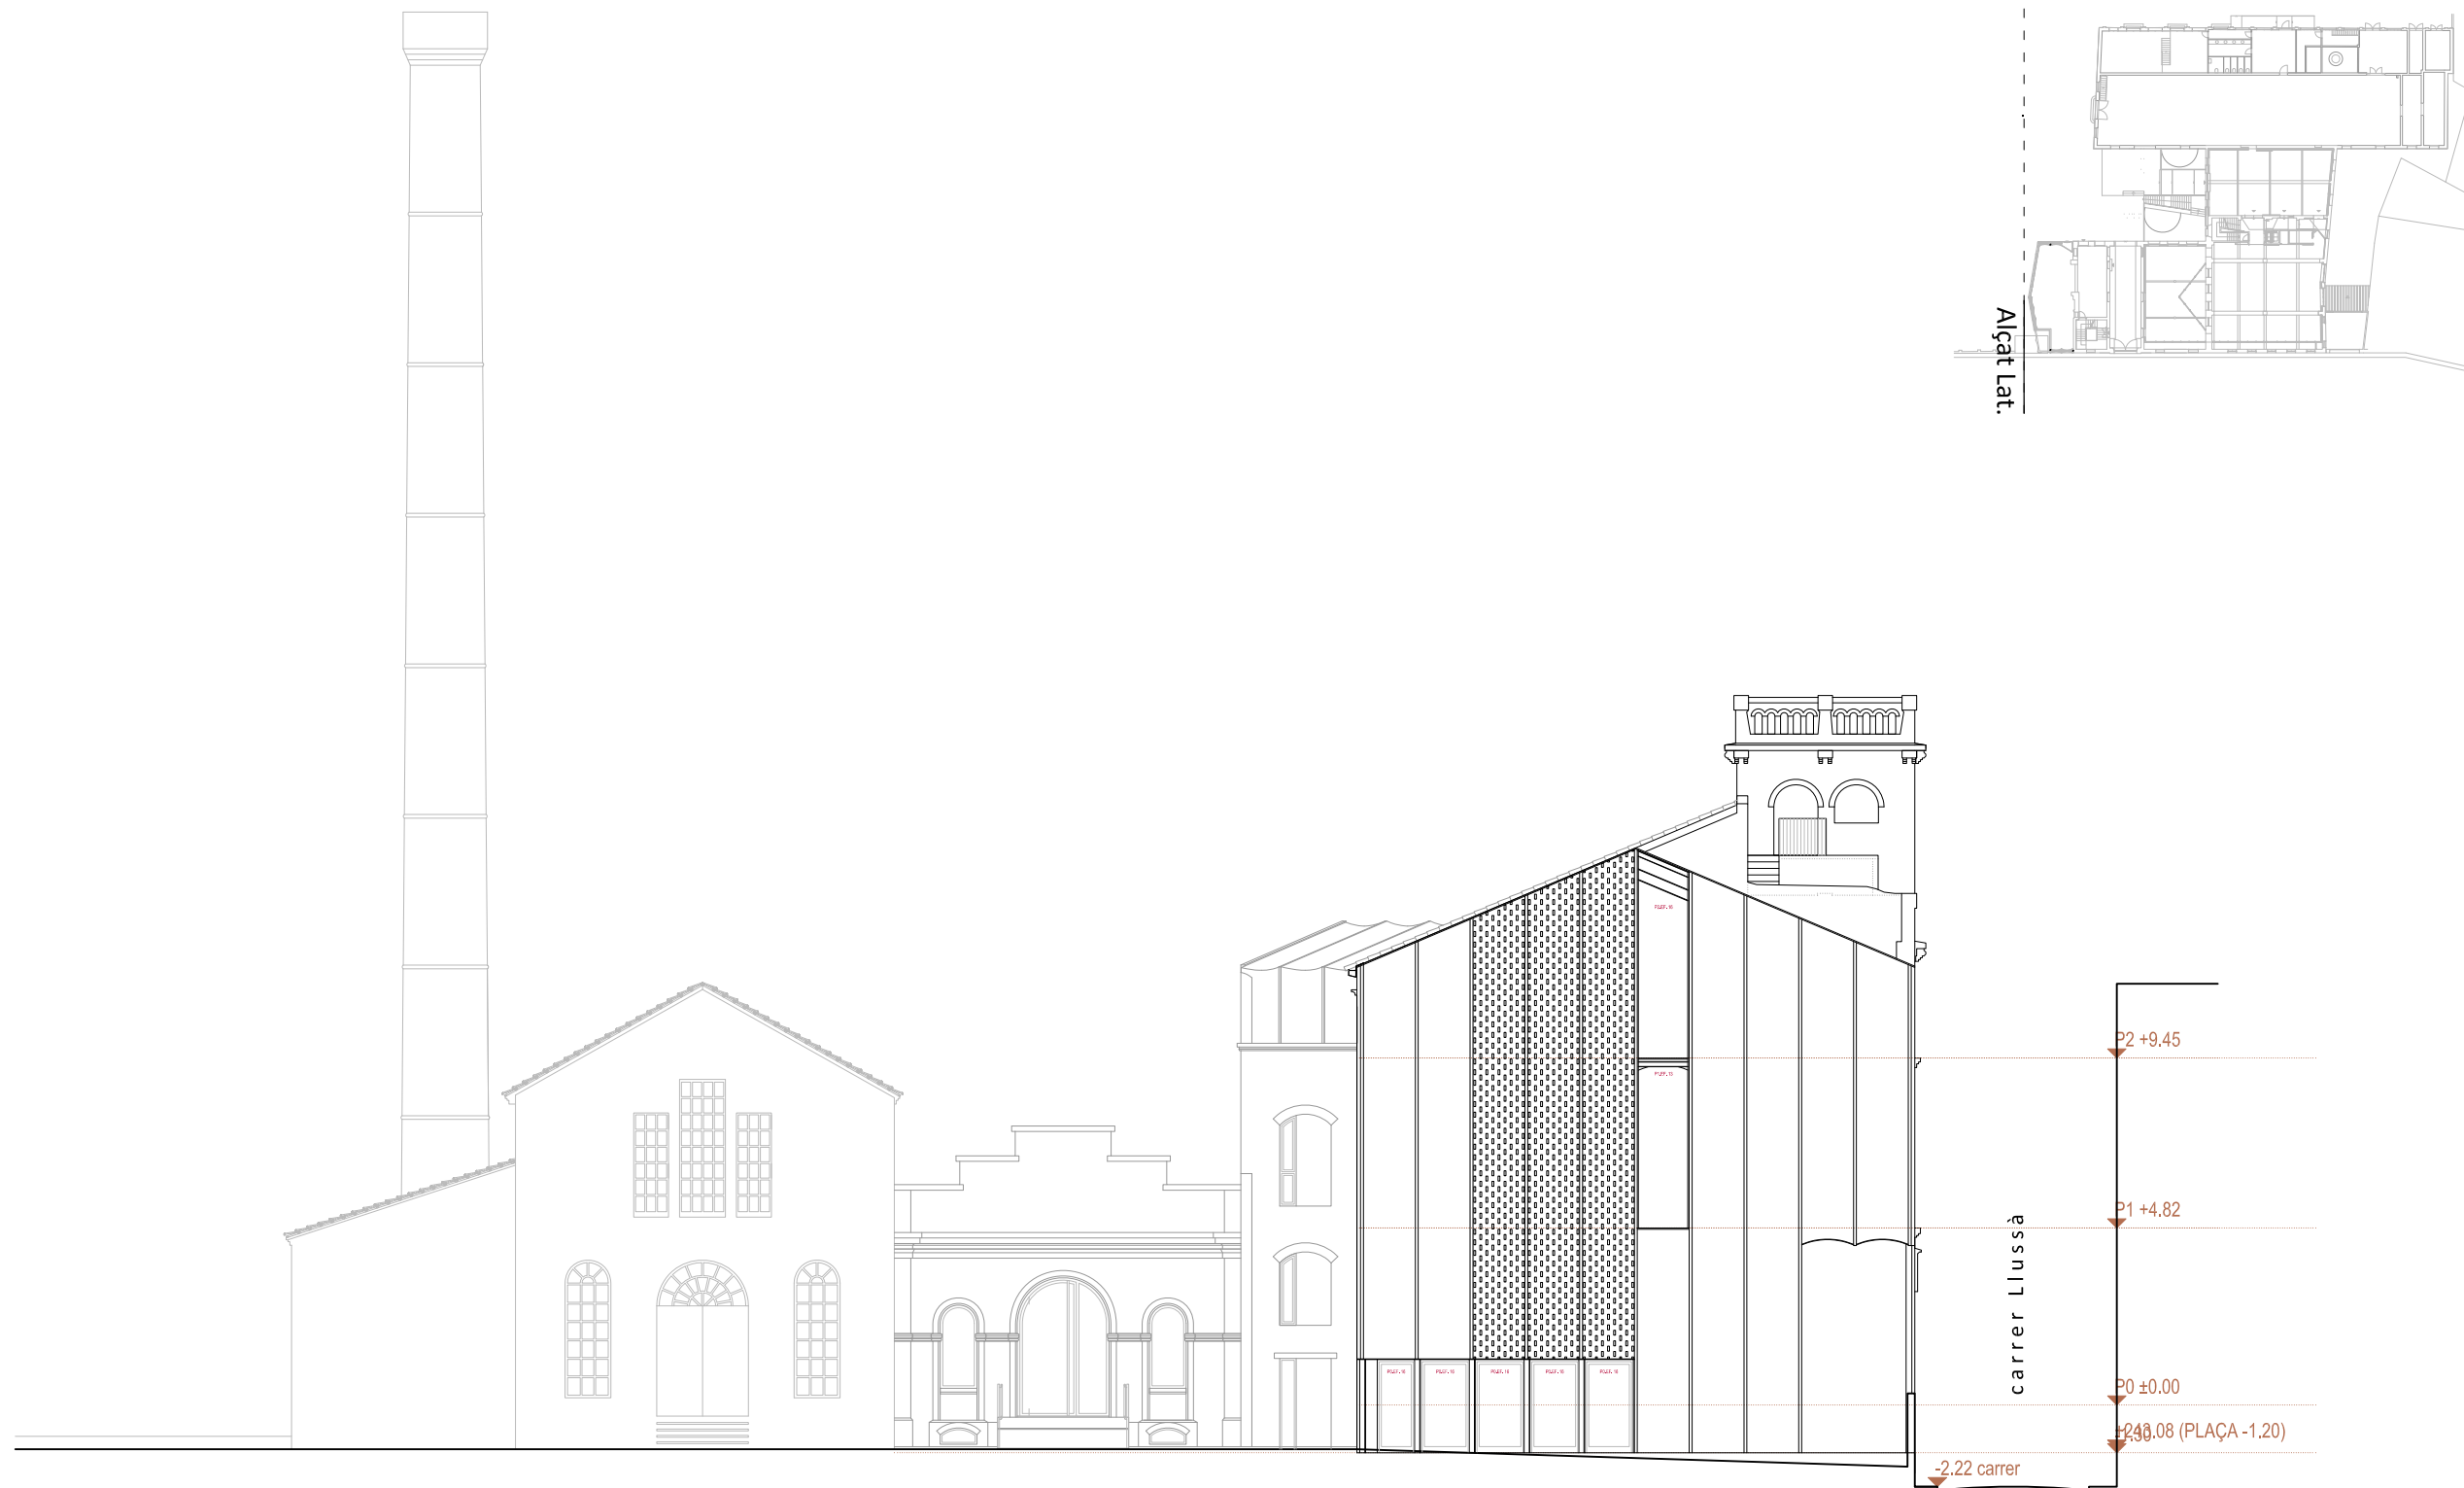
ALÇAT LATERAL MITGERA I PATI ACCÉS
E.1.200 (A3)

E.1.200 (A3) PROPOSTA. ALÇATS I SECC. ALÇAT LATERAL MITGERA

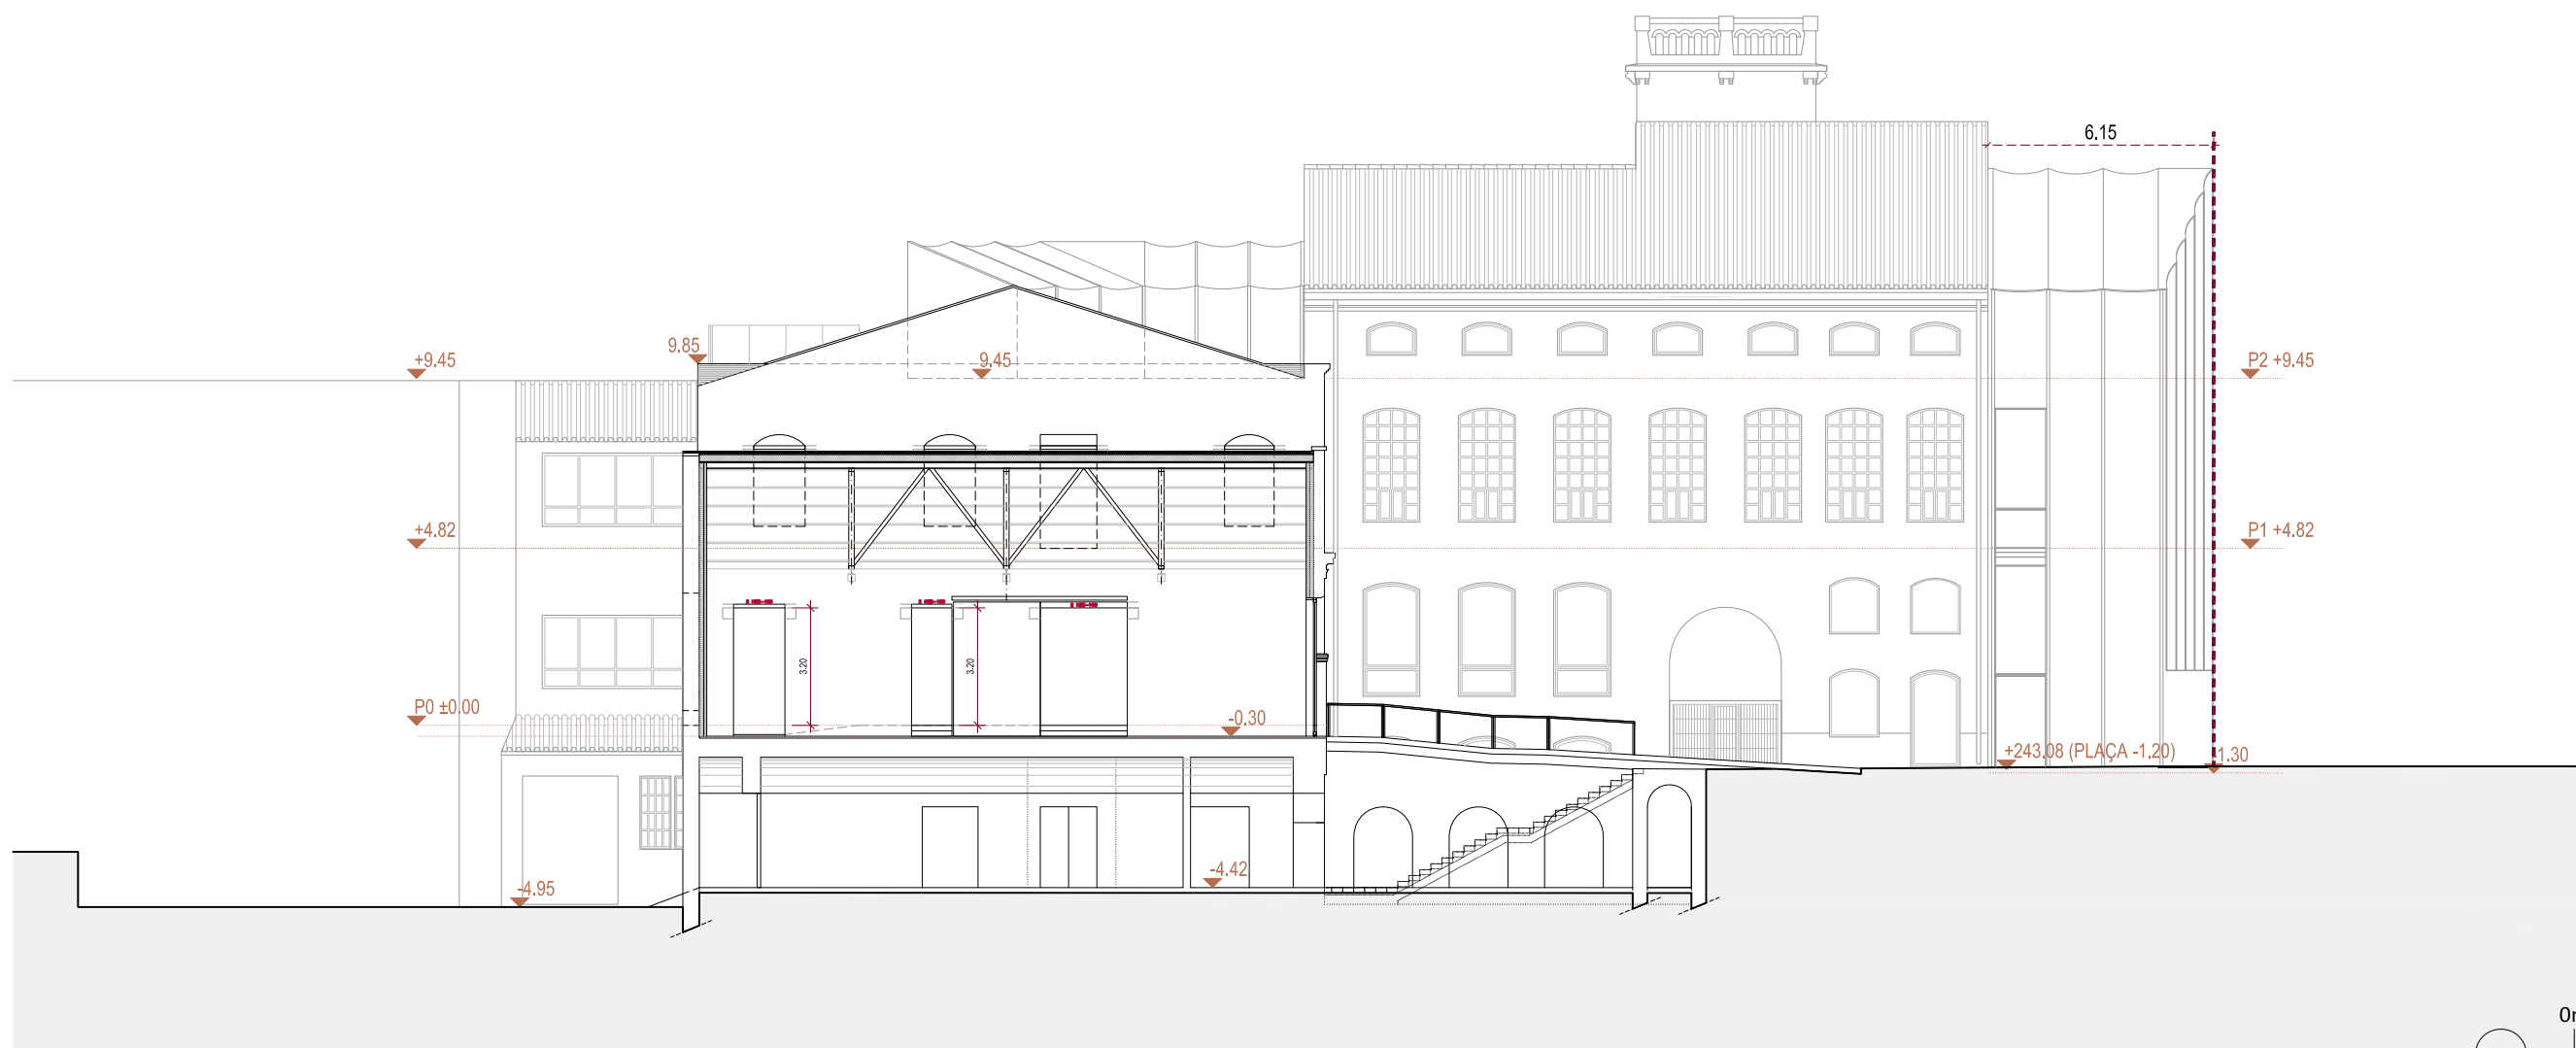
SECCIÓ LONGITUDINAL 1
E.1.200 (A3)

--- PERÍMETRE REGULADOR
AMPLIACIÓ MITGERA OEST
