PROJECTE EXECUTIU

REHABILITACIÓ DE L'EDIFICI DE L'ANÒNIMA MANRESANA

08241 MANRESA (Barcelona)

E.1.200 (A3) PROPOSTA. PLÀNOLS GENERALS. PLANTA SOTERRANI

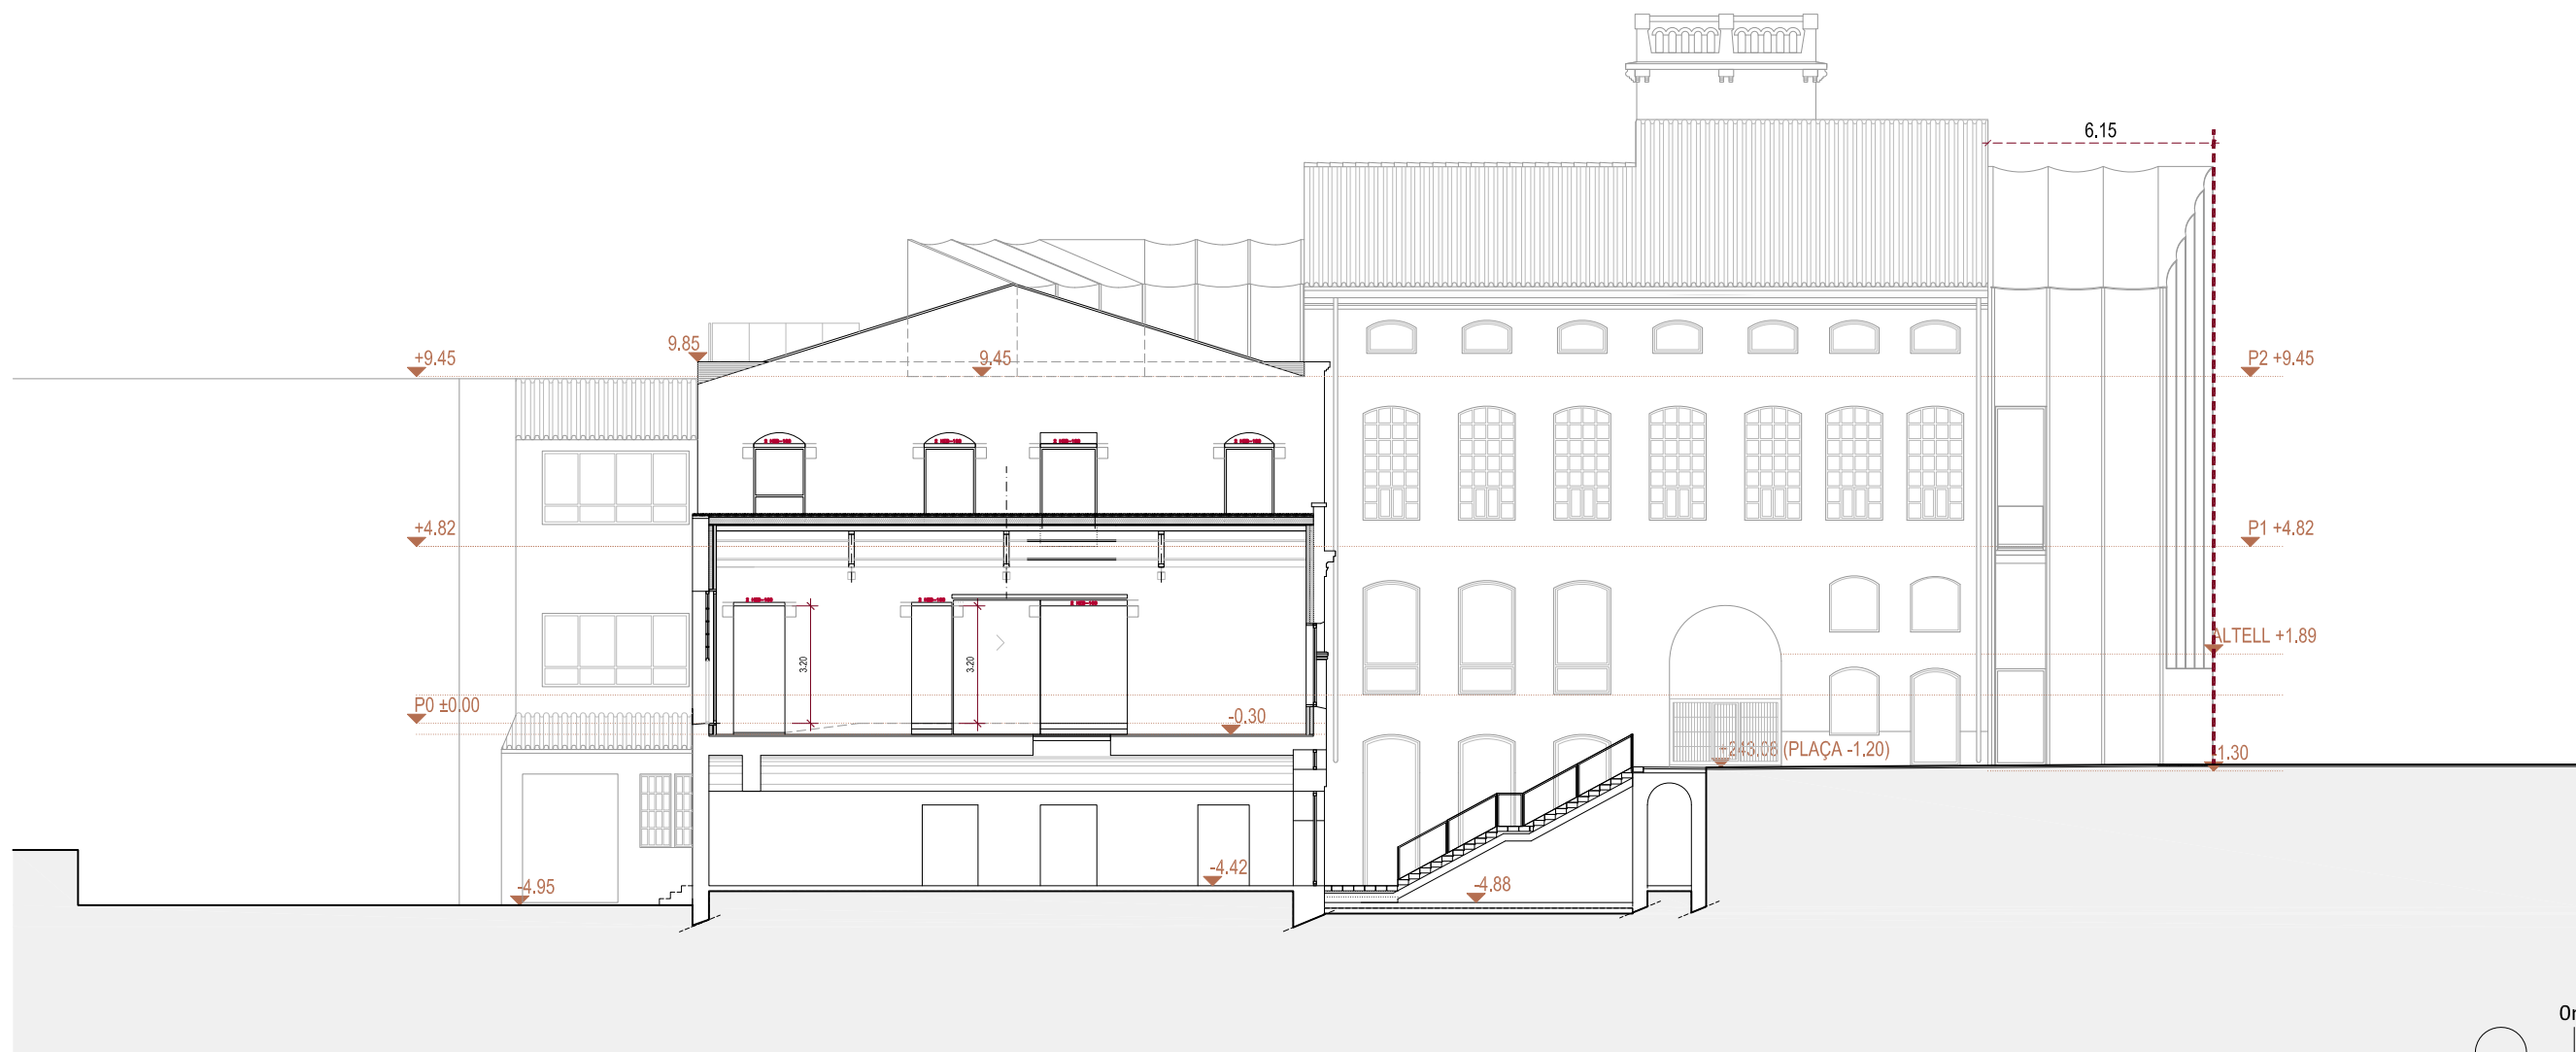
SECCIÓ LONGITUDINAL 2
E.1.200 (A3)

--- PERÍMETRE REGULADOR
AMPLIACIÓ MITGERA OEST

E.1.200 (A3) PROPOSTA. ALÇATS I SECC. SECCIÓ LONG. 2 P12

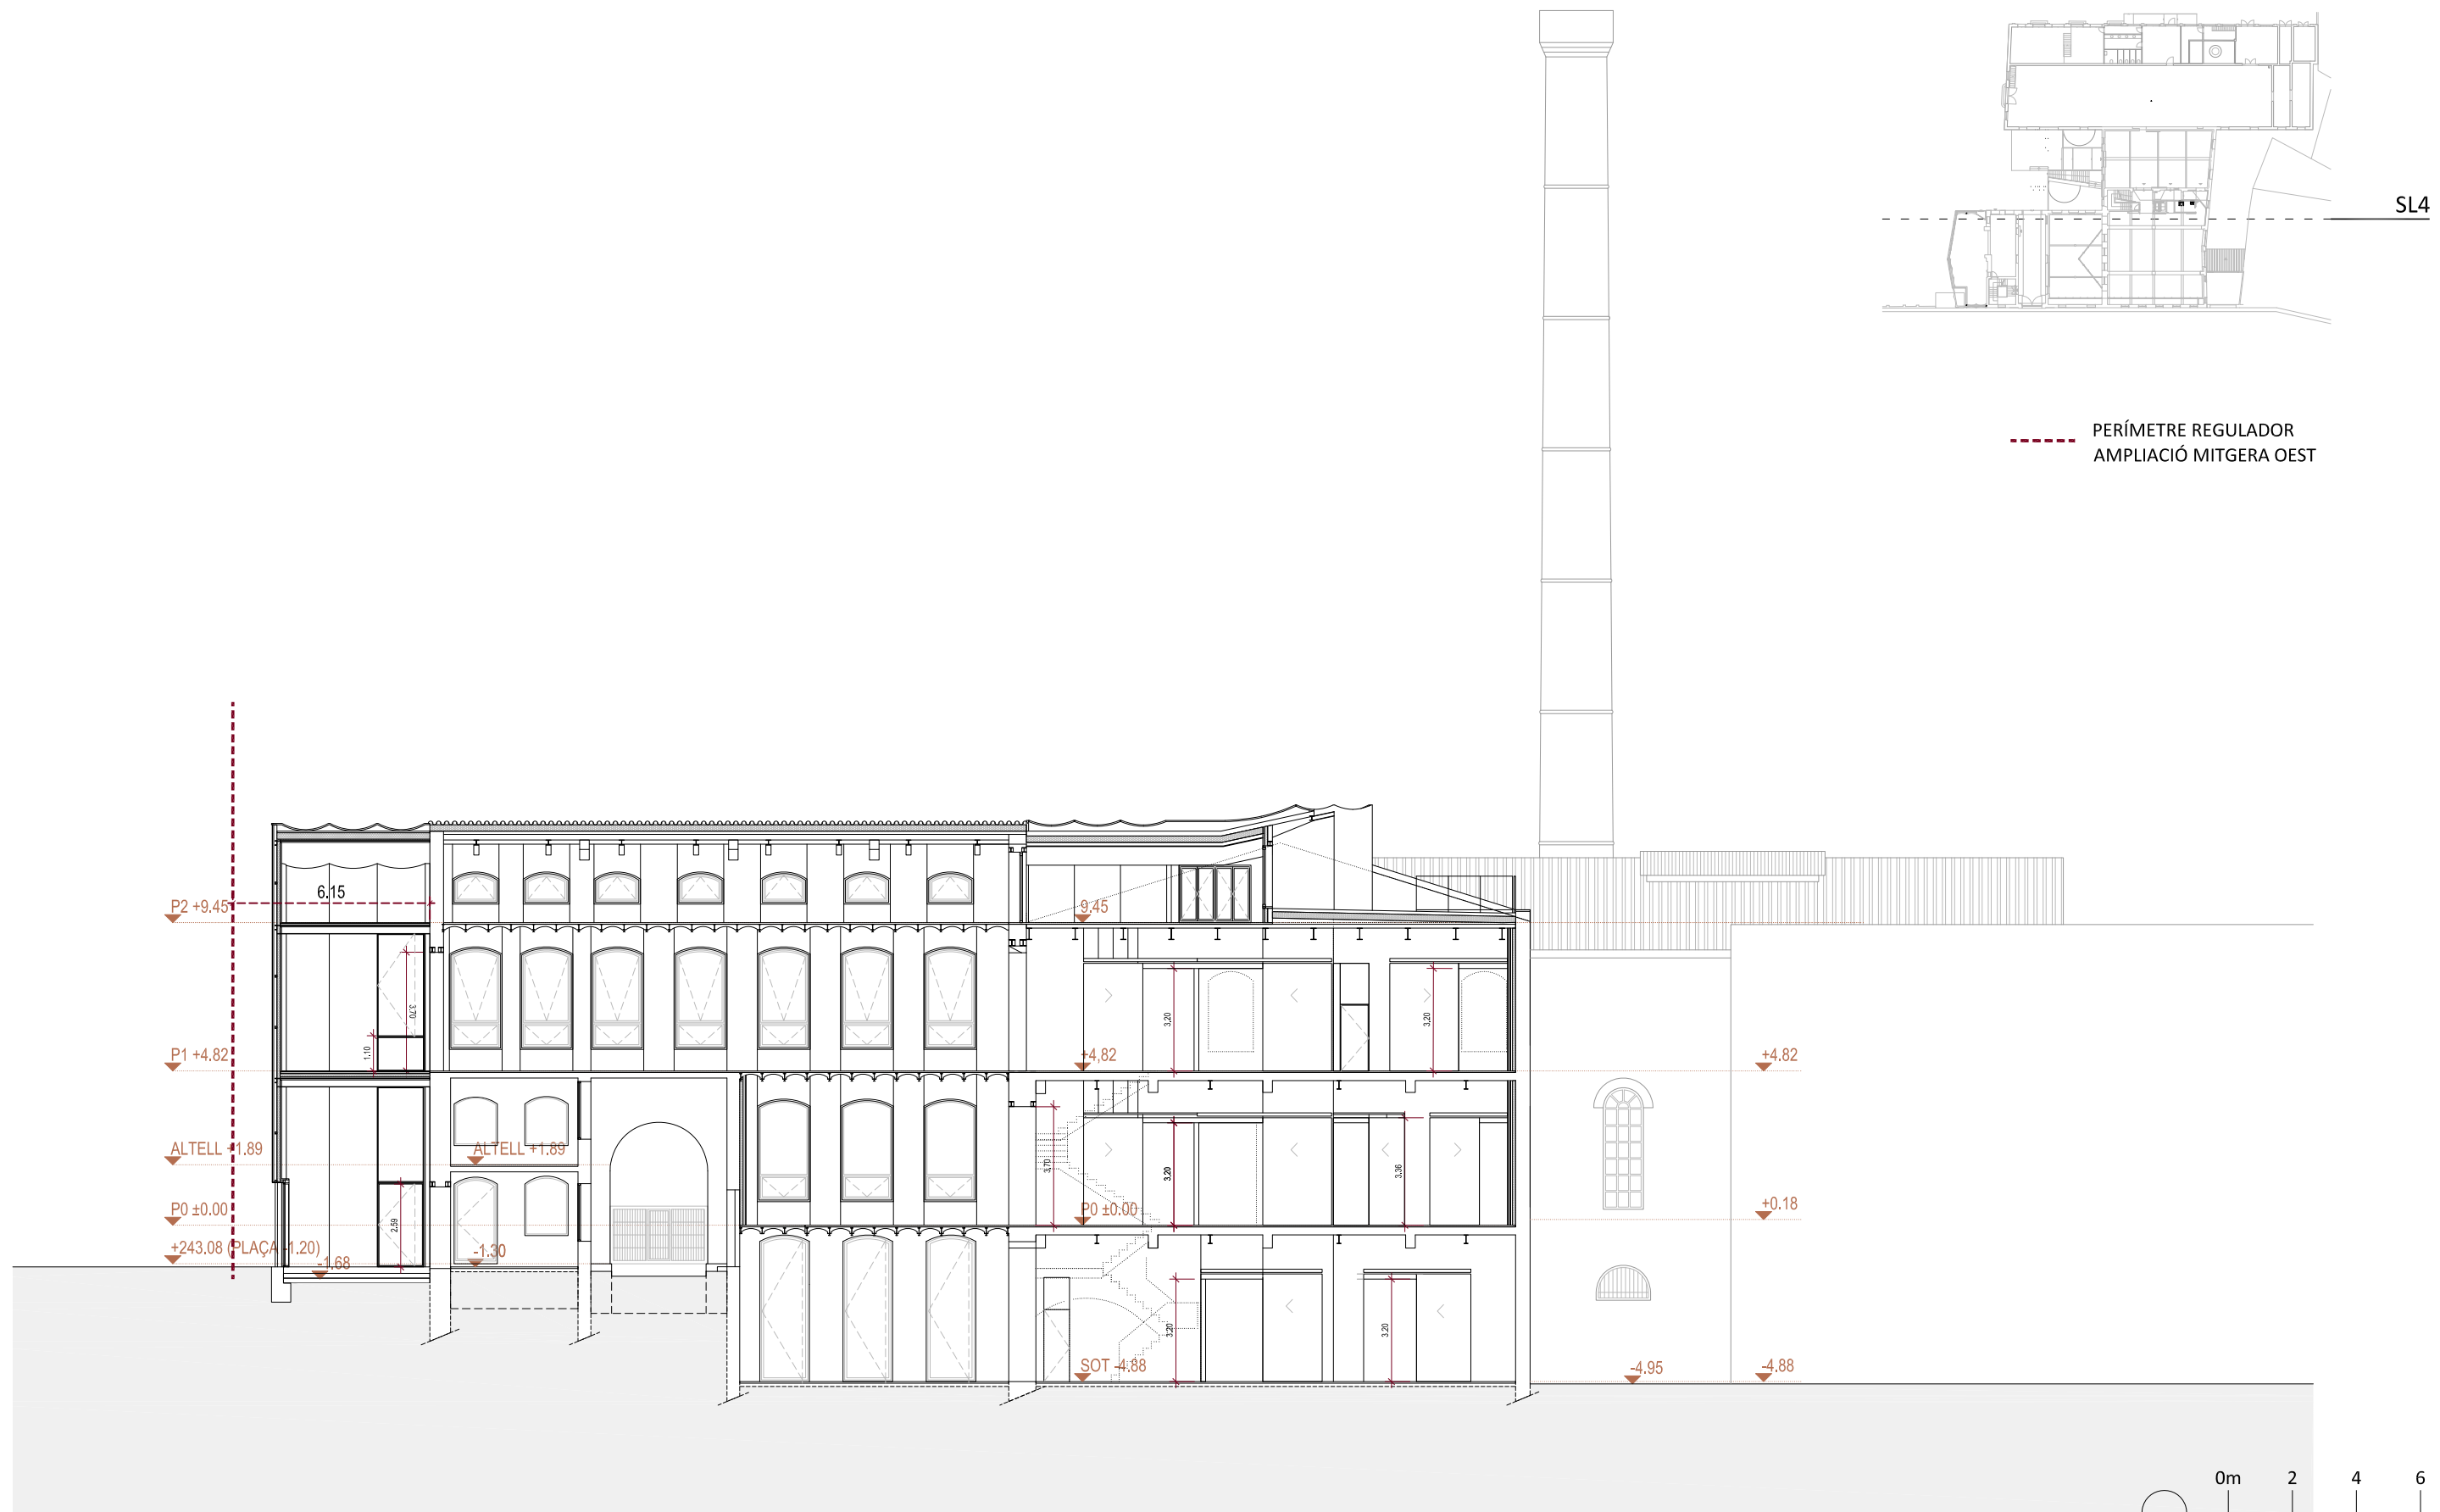
SECCIÓ LONGITUDINAL 4
E.1.200 (A3)

E.1.200 (A3) PROPOSTA. ALÇATS I SECC. SECCIÓ LONG. 4

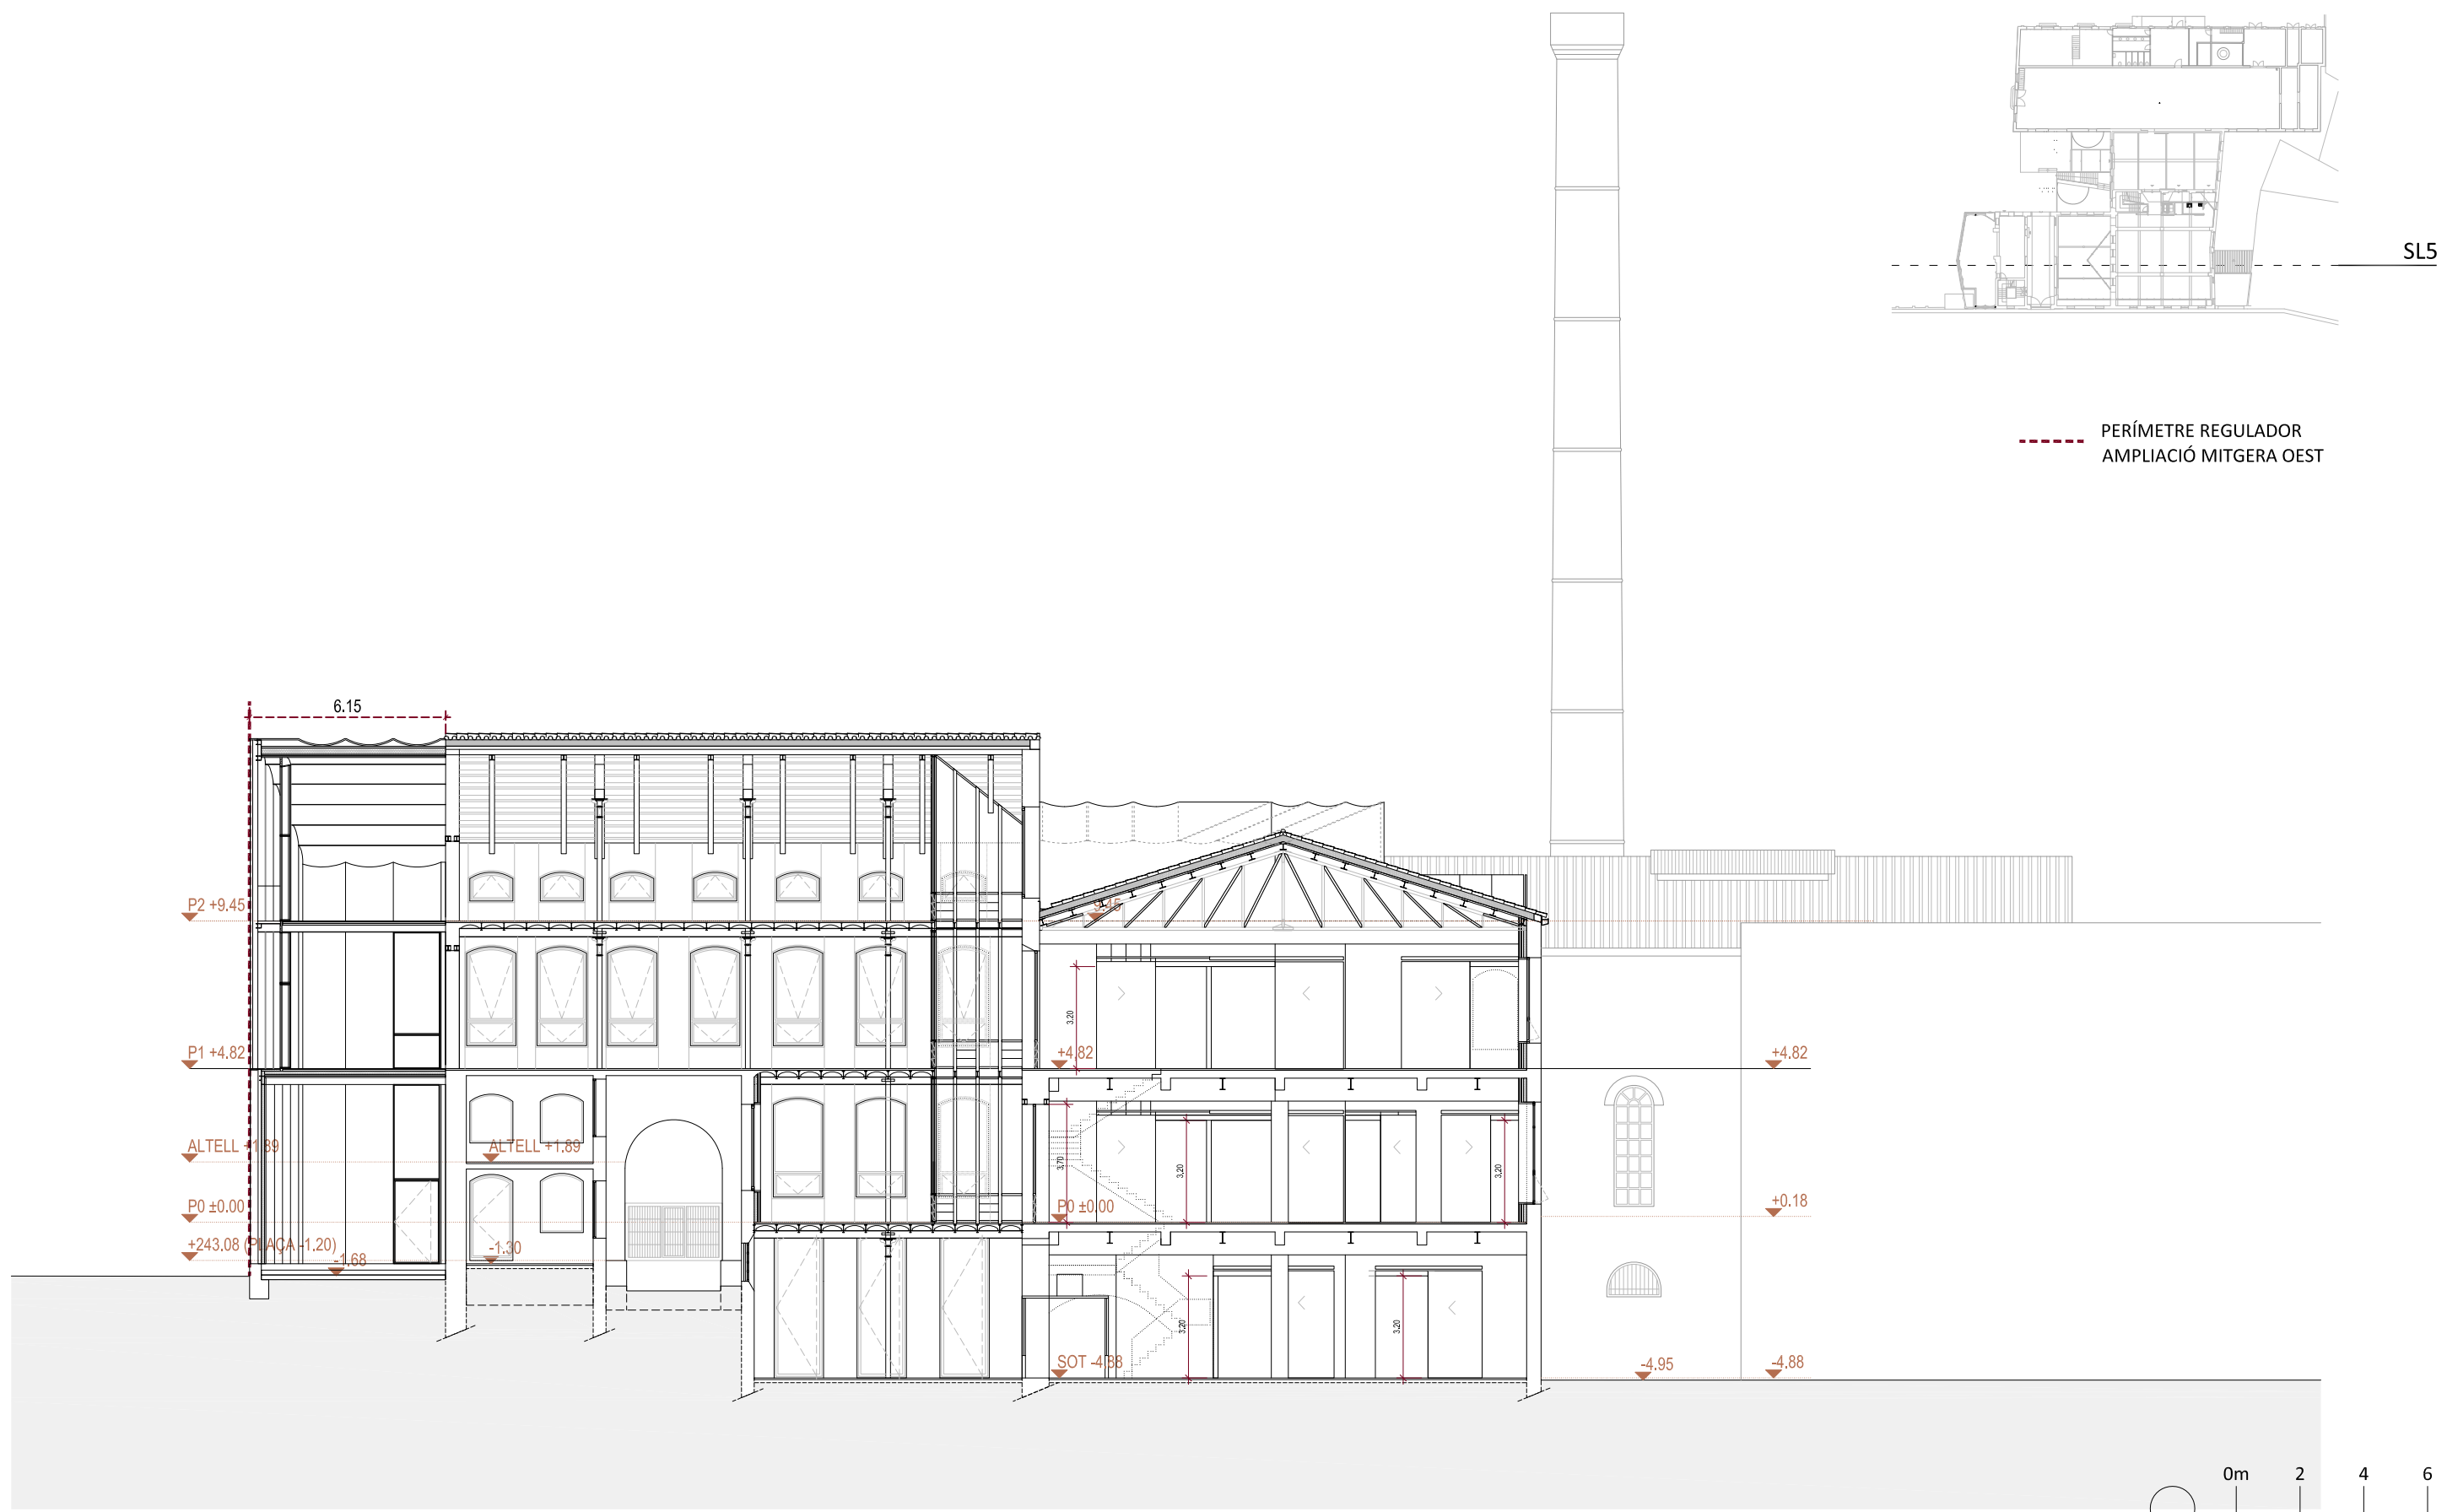
SECCIÓ LONGITUDINAL 5
E.1.200 (A3)

E.1.200 (A3) PROPOSTA. ALÇATS I SECC. SECCIÓ LONG. 5

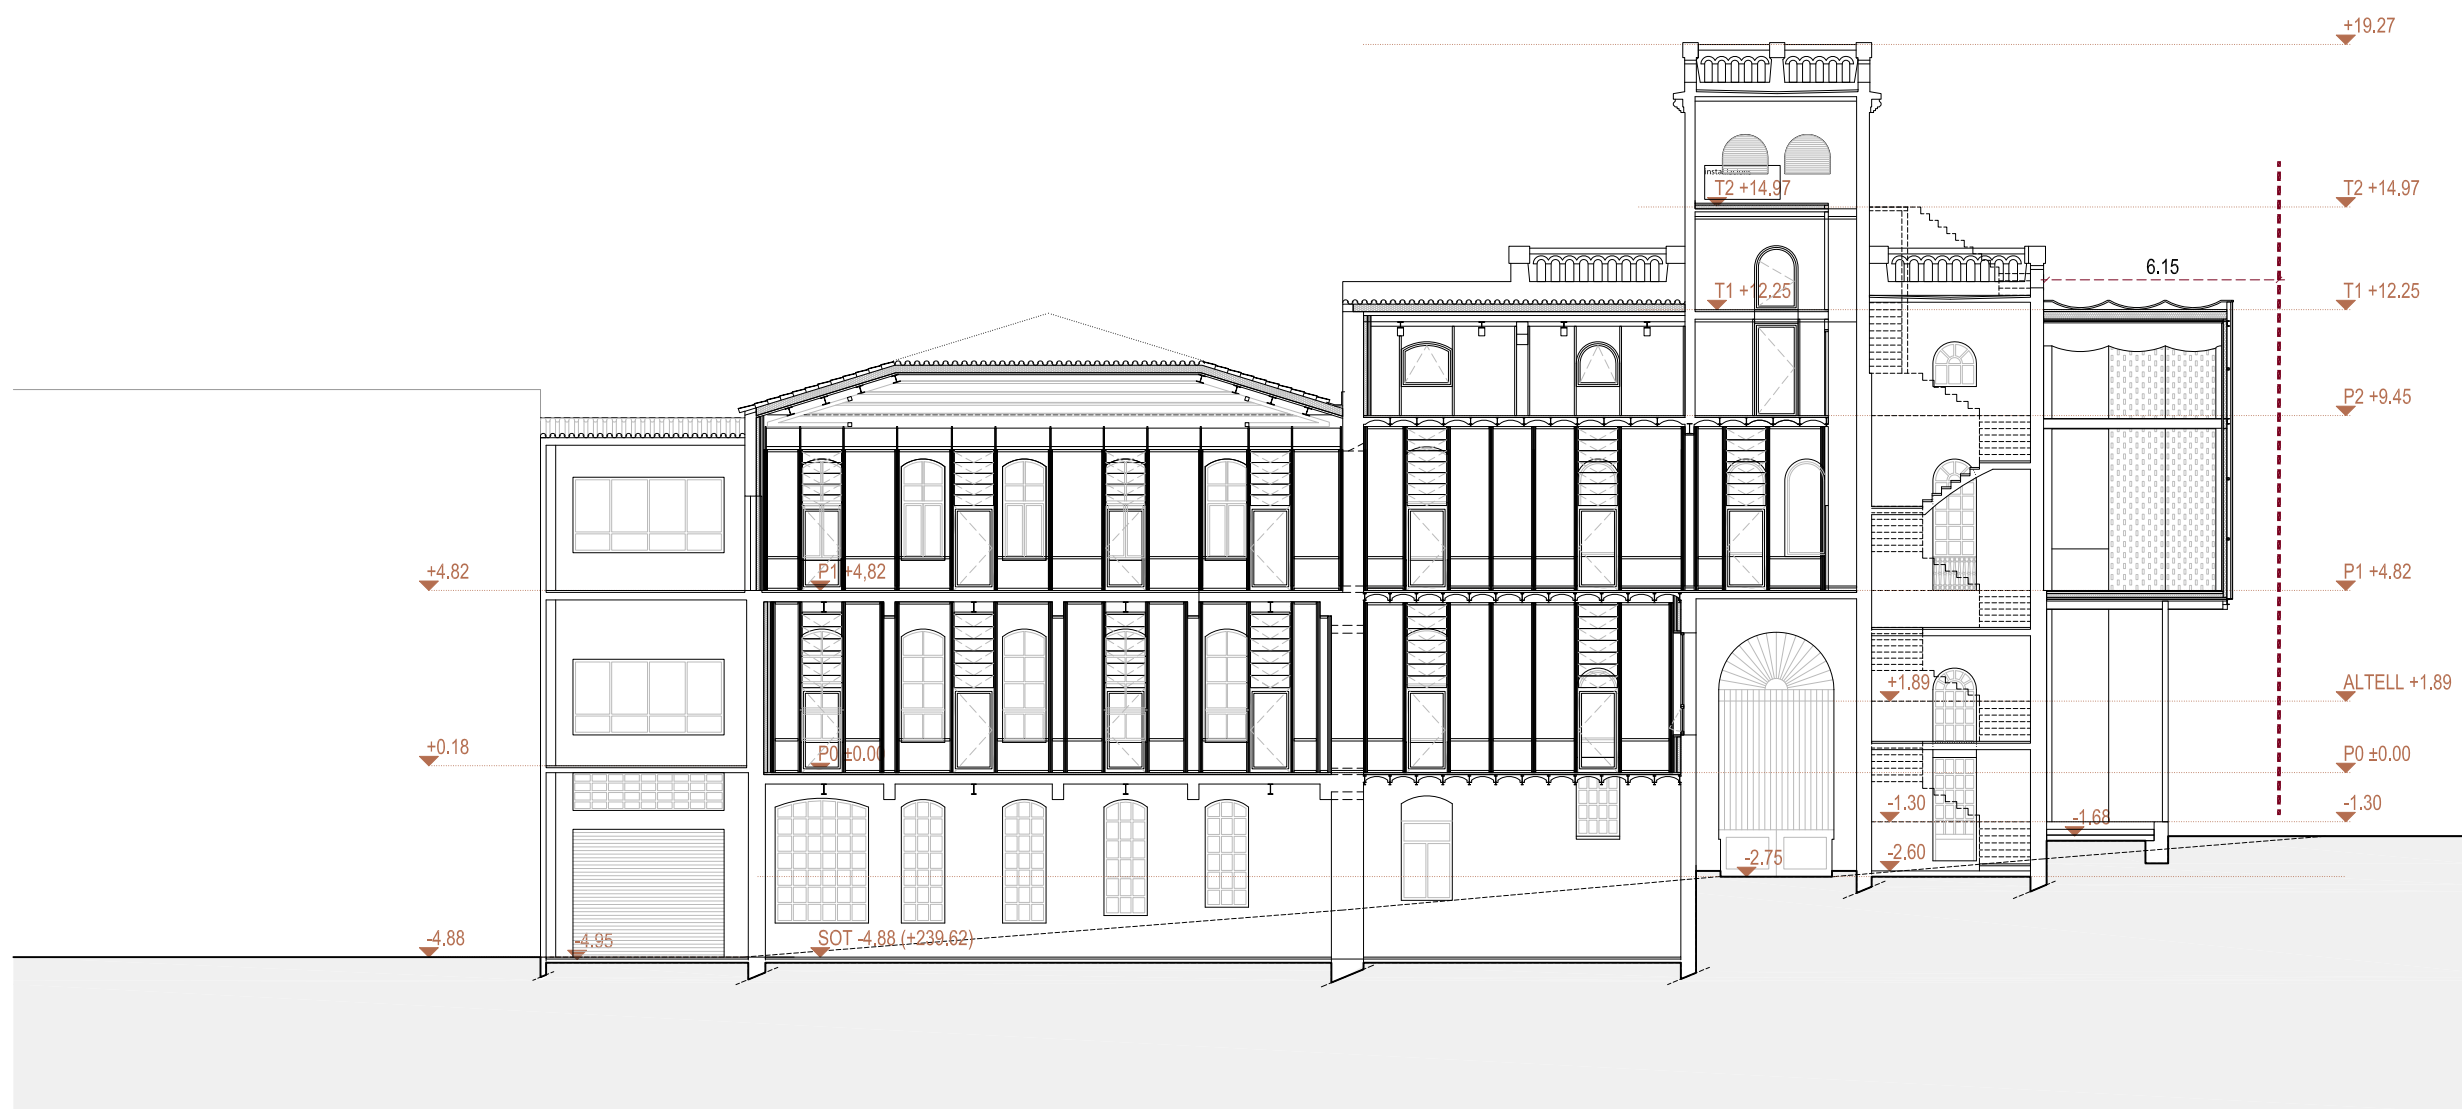
SECCIÓ LONGITUDINAL 6
 E.1.200 (A3)

--- PERÍMETRE REGULADOR
 AMPLIACIÓ MITGERA OEST

E.1.200 (A3) PROPOSTA. ALÇATS I SECC. SECCIÓ LONG. 6 P16

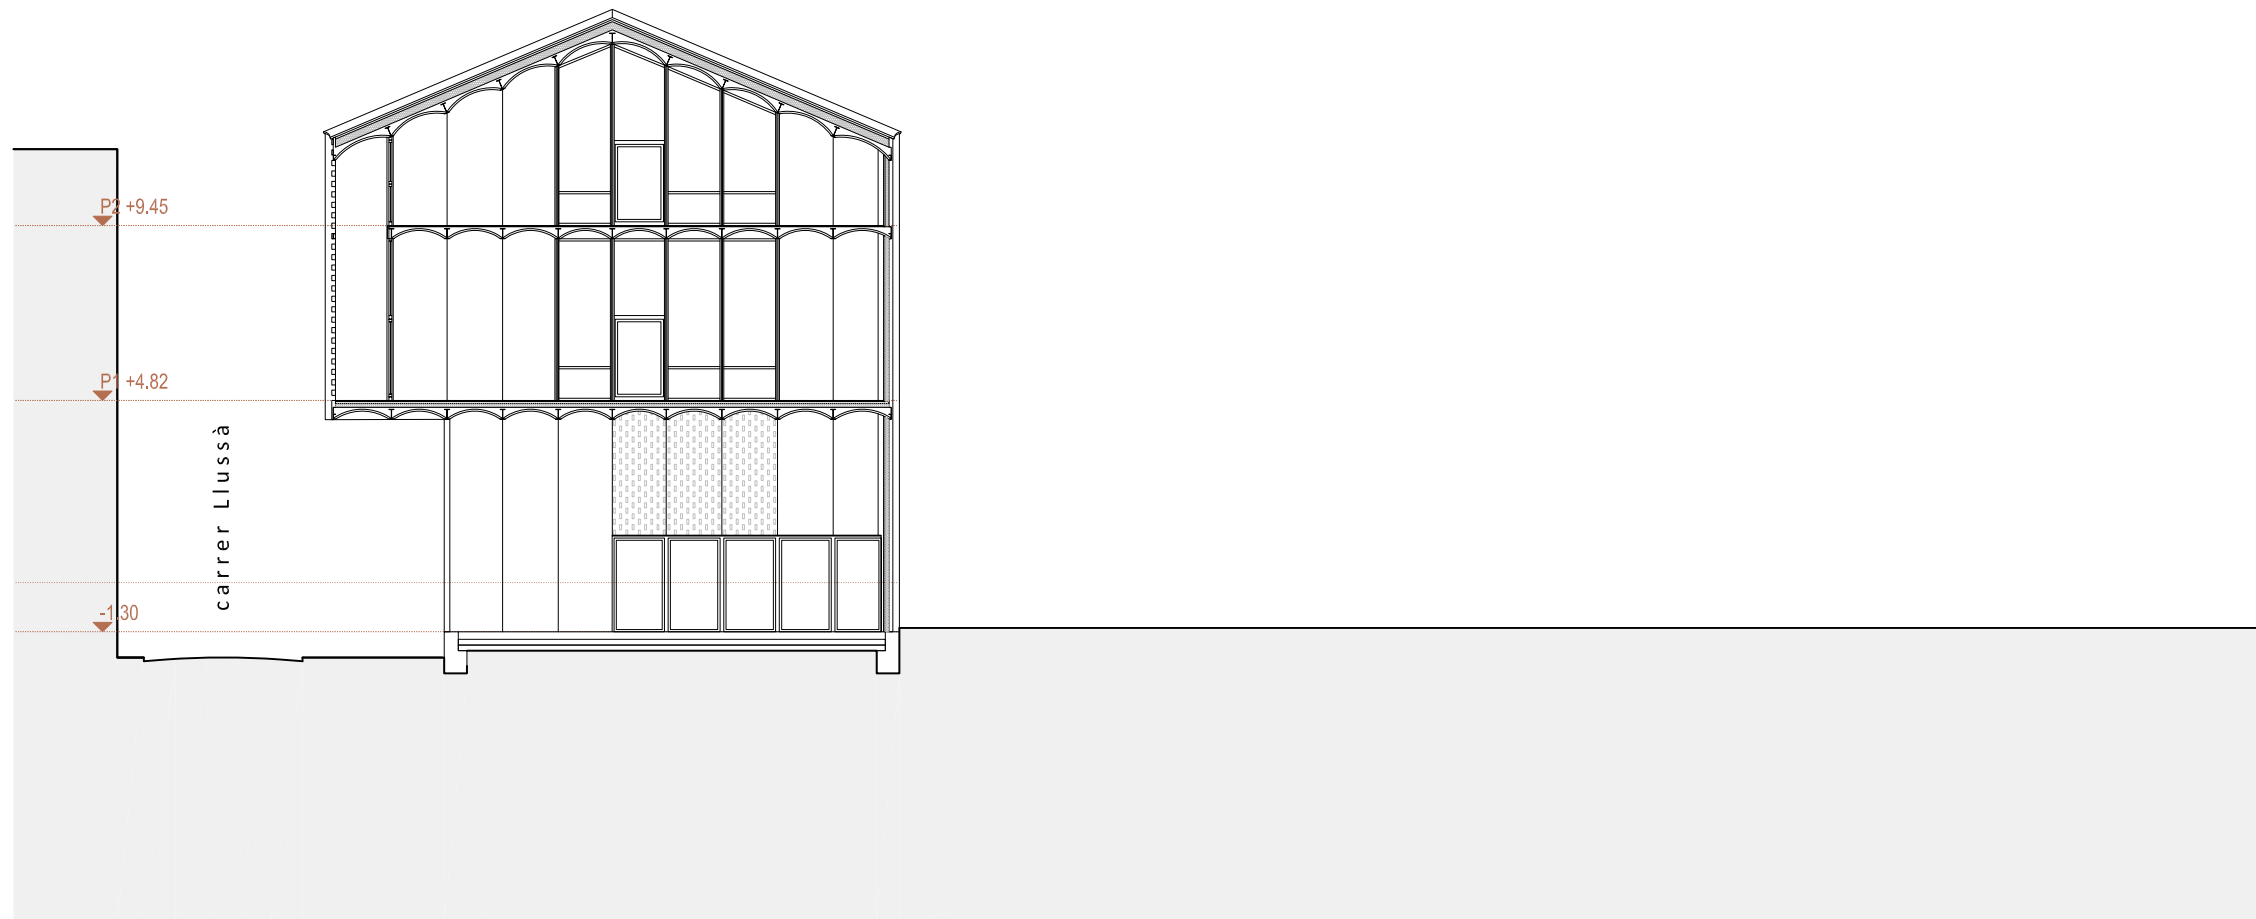
SECCIÓ TRANSVERSAL 1
E.1.200 (A3)

E.1.200 (A3) PROPOSTA. ALÇATS I SECC. SECCIÓ TRANS. 1

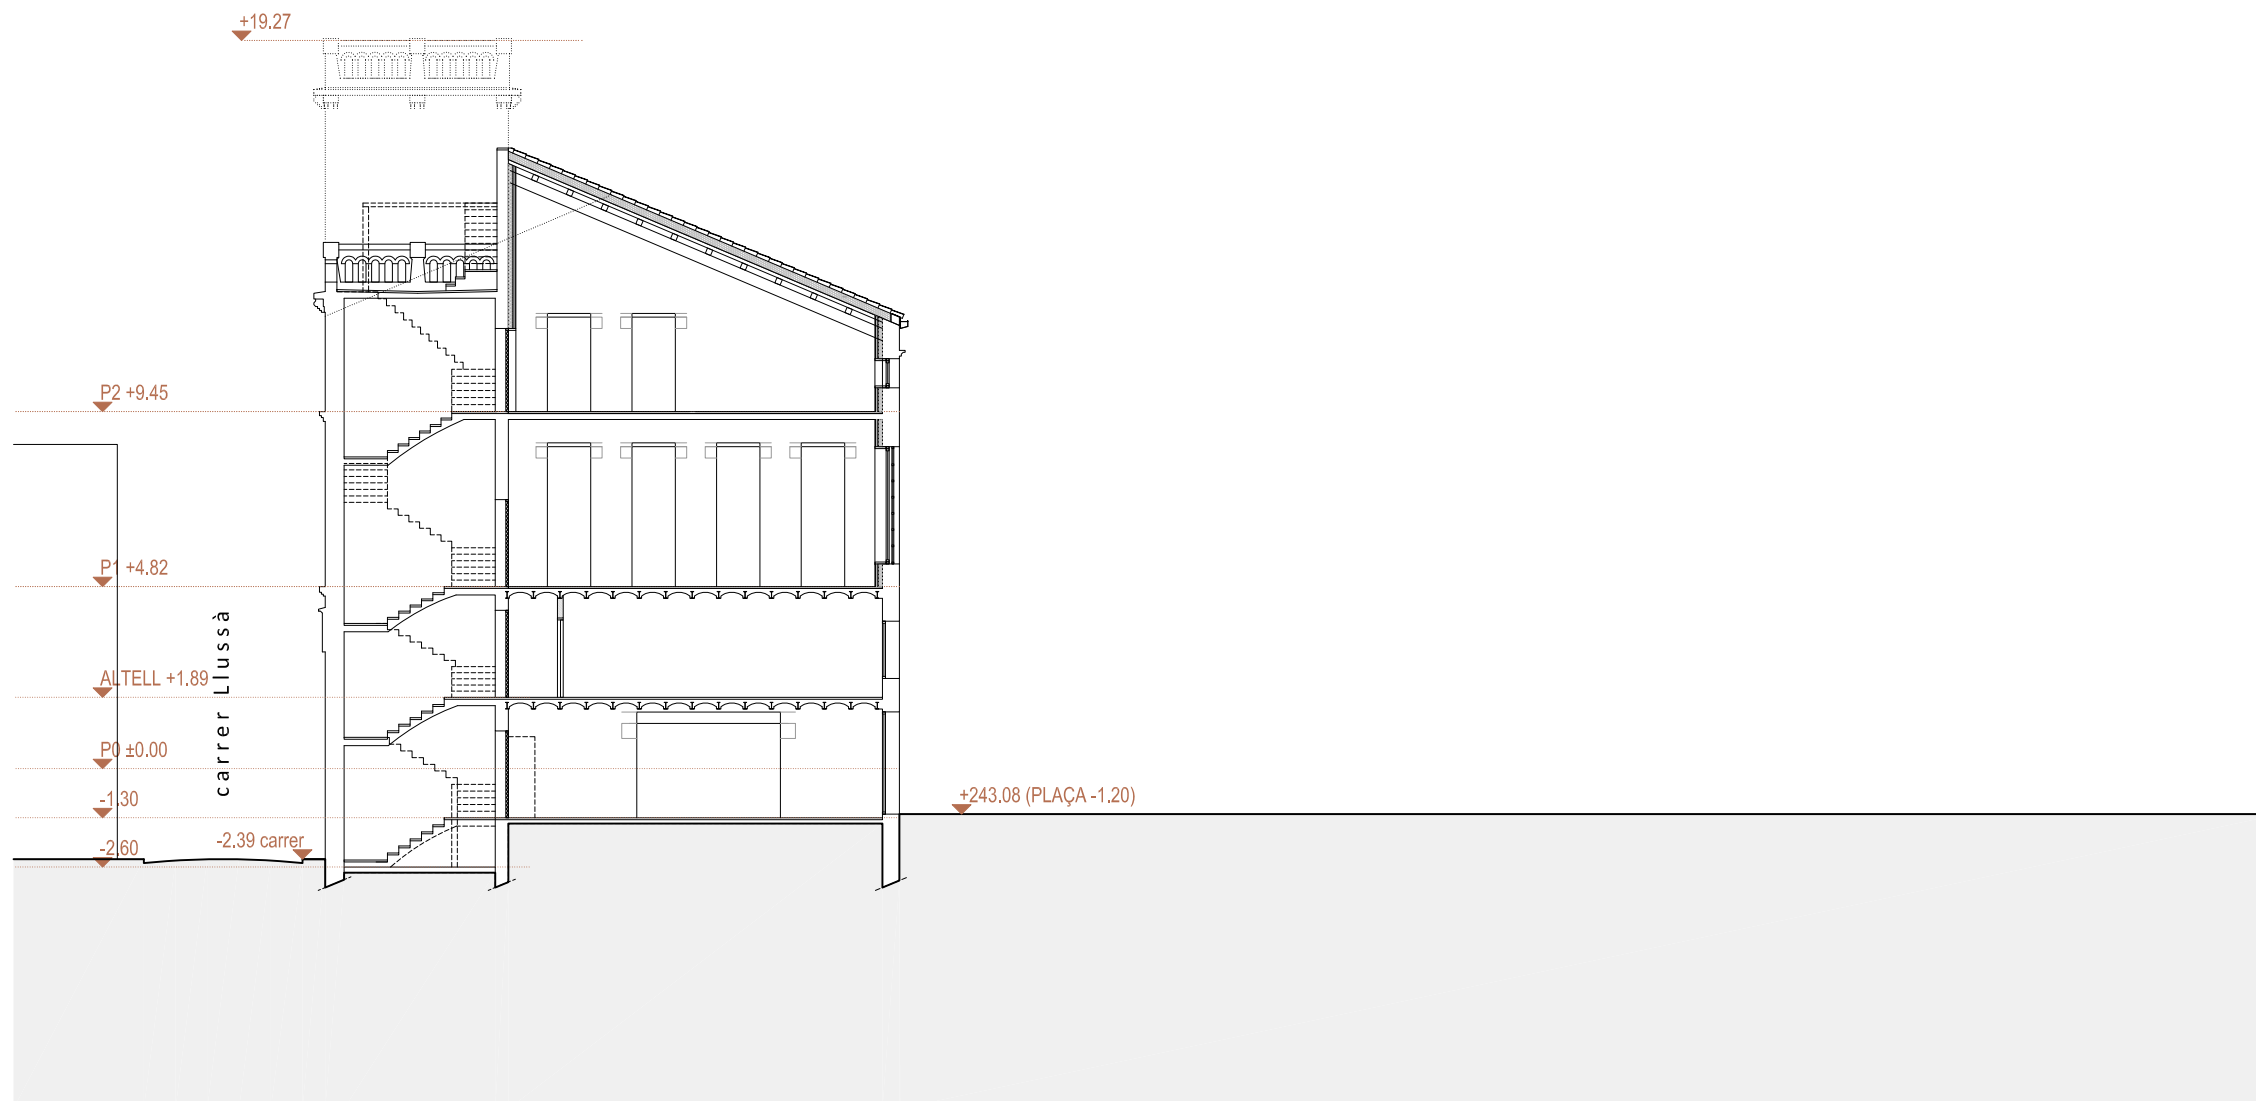
SECCIÓ TRANSVERSAL 3
E.1.200 (A3)

E.1.200 (A3) PROPOSTA. ALÇATS I SECC. SECCIÓ TRANS.3

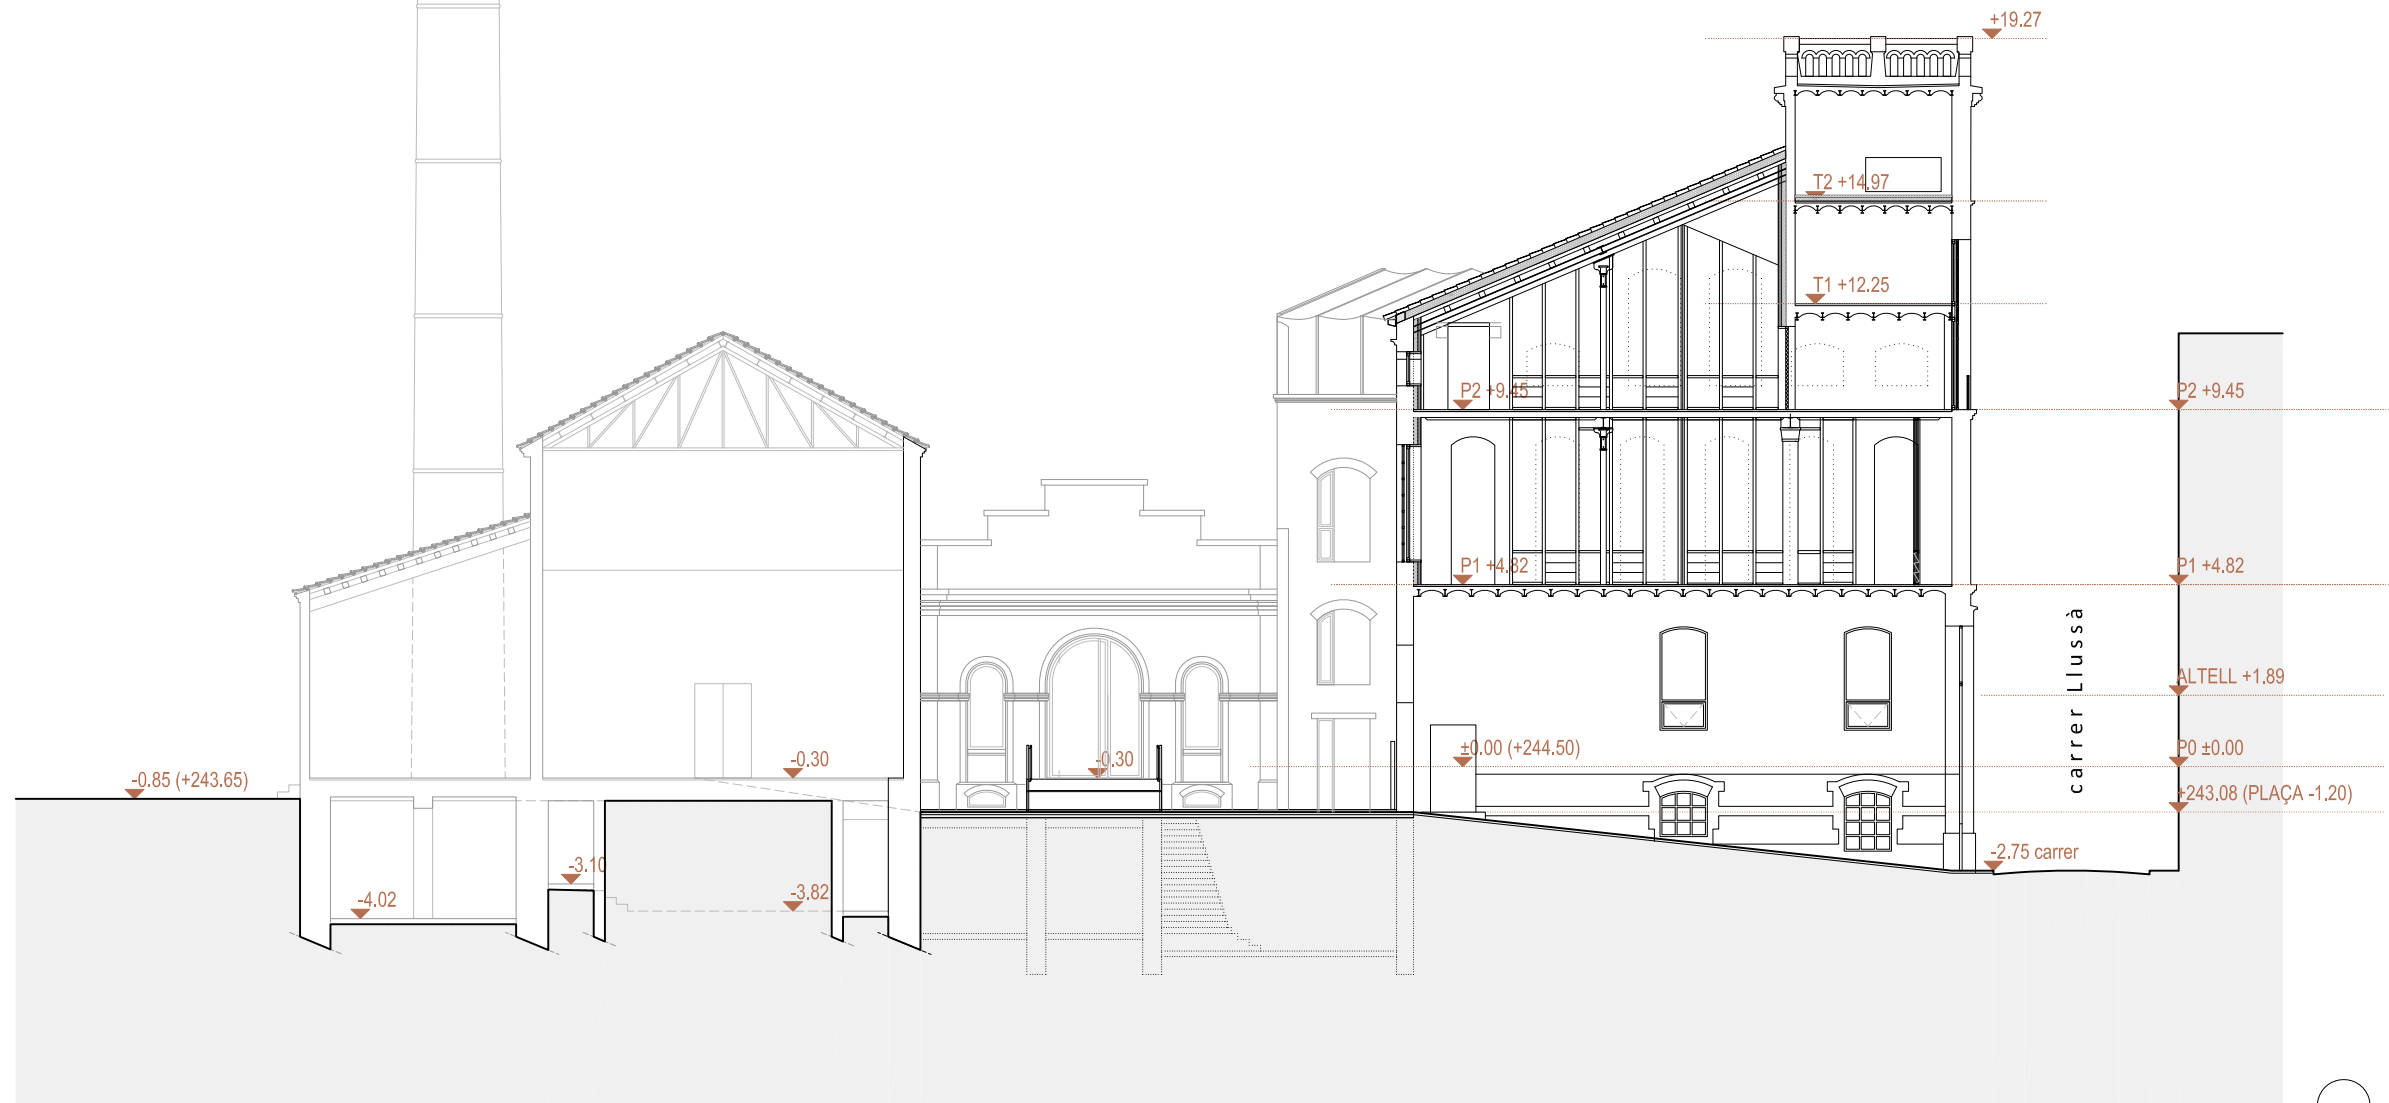
SECCIÓ TRANSVERSAL 4
E.1.200 (A3)

--- PERÍMETRE REGULADOR
AMPLIACIÓ MITGERA OEST

E.1.200 (A3) PROPOSTA. ALÇATS I SECC. SECCIÓ TRANS. 4
