PROJECTE EXECUTIU

REHABILITACIÓ DE L'EDIFICI DE L'ANÒNIMA MANRESANA

08241 MANRESA (Barcelona)

E.1.200 (A3) PROPOSTA. PLÀNOLS GENERALS. PLANTA SOTERRANI

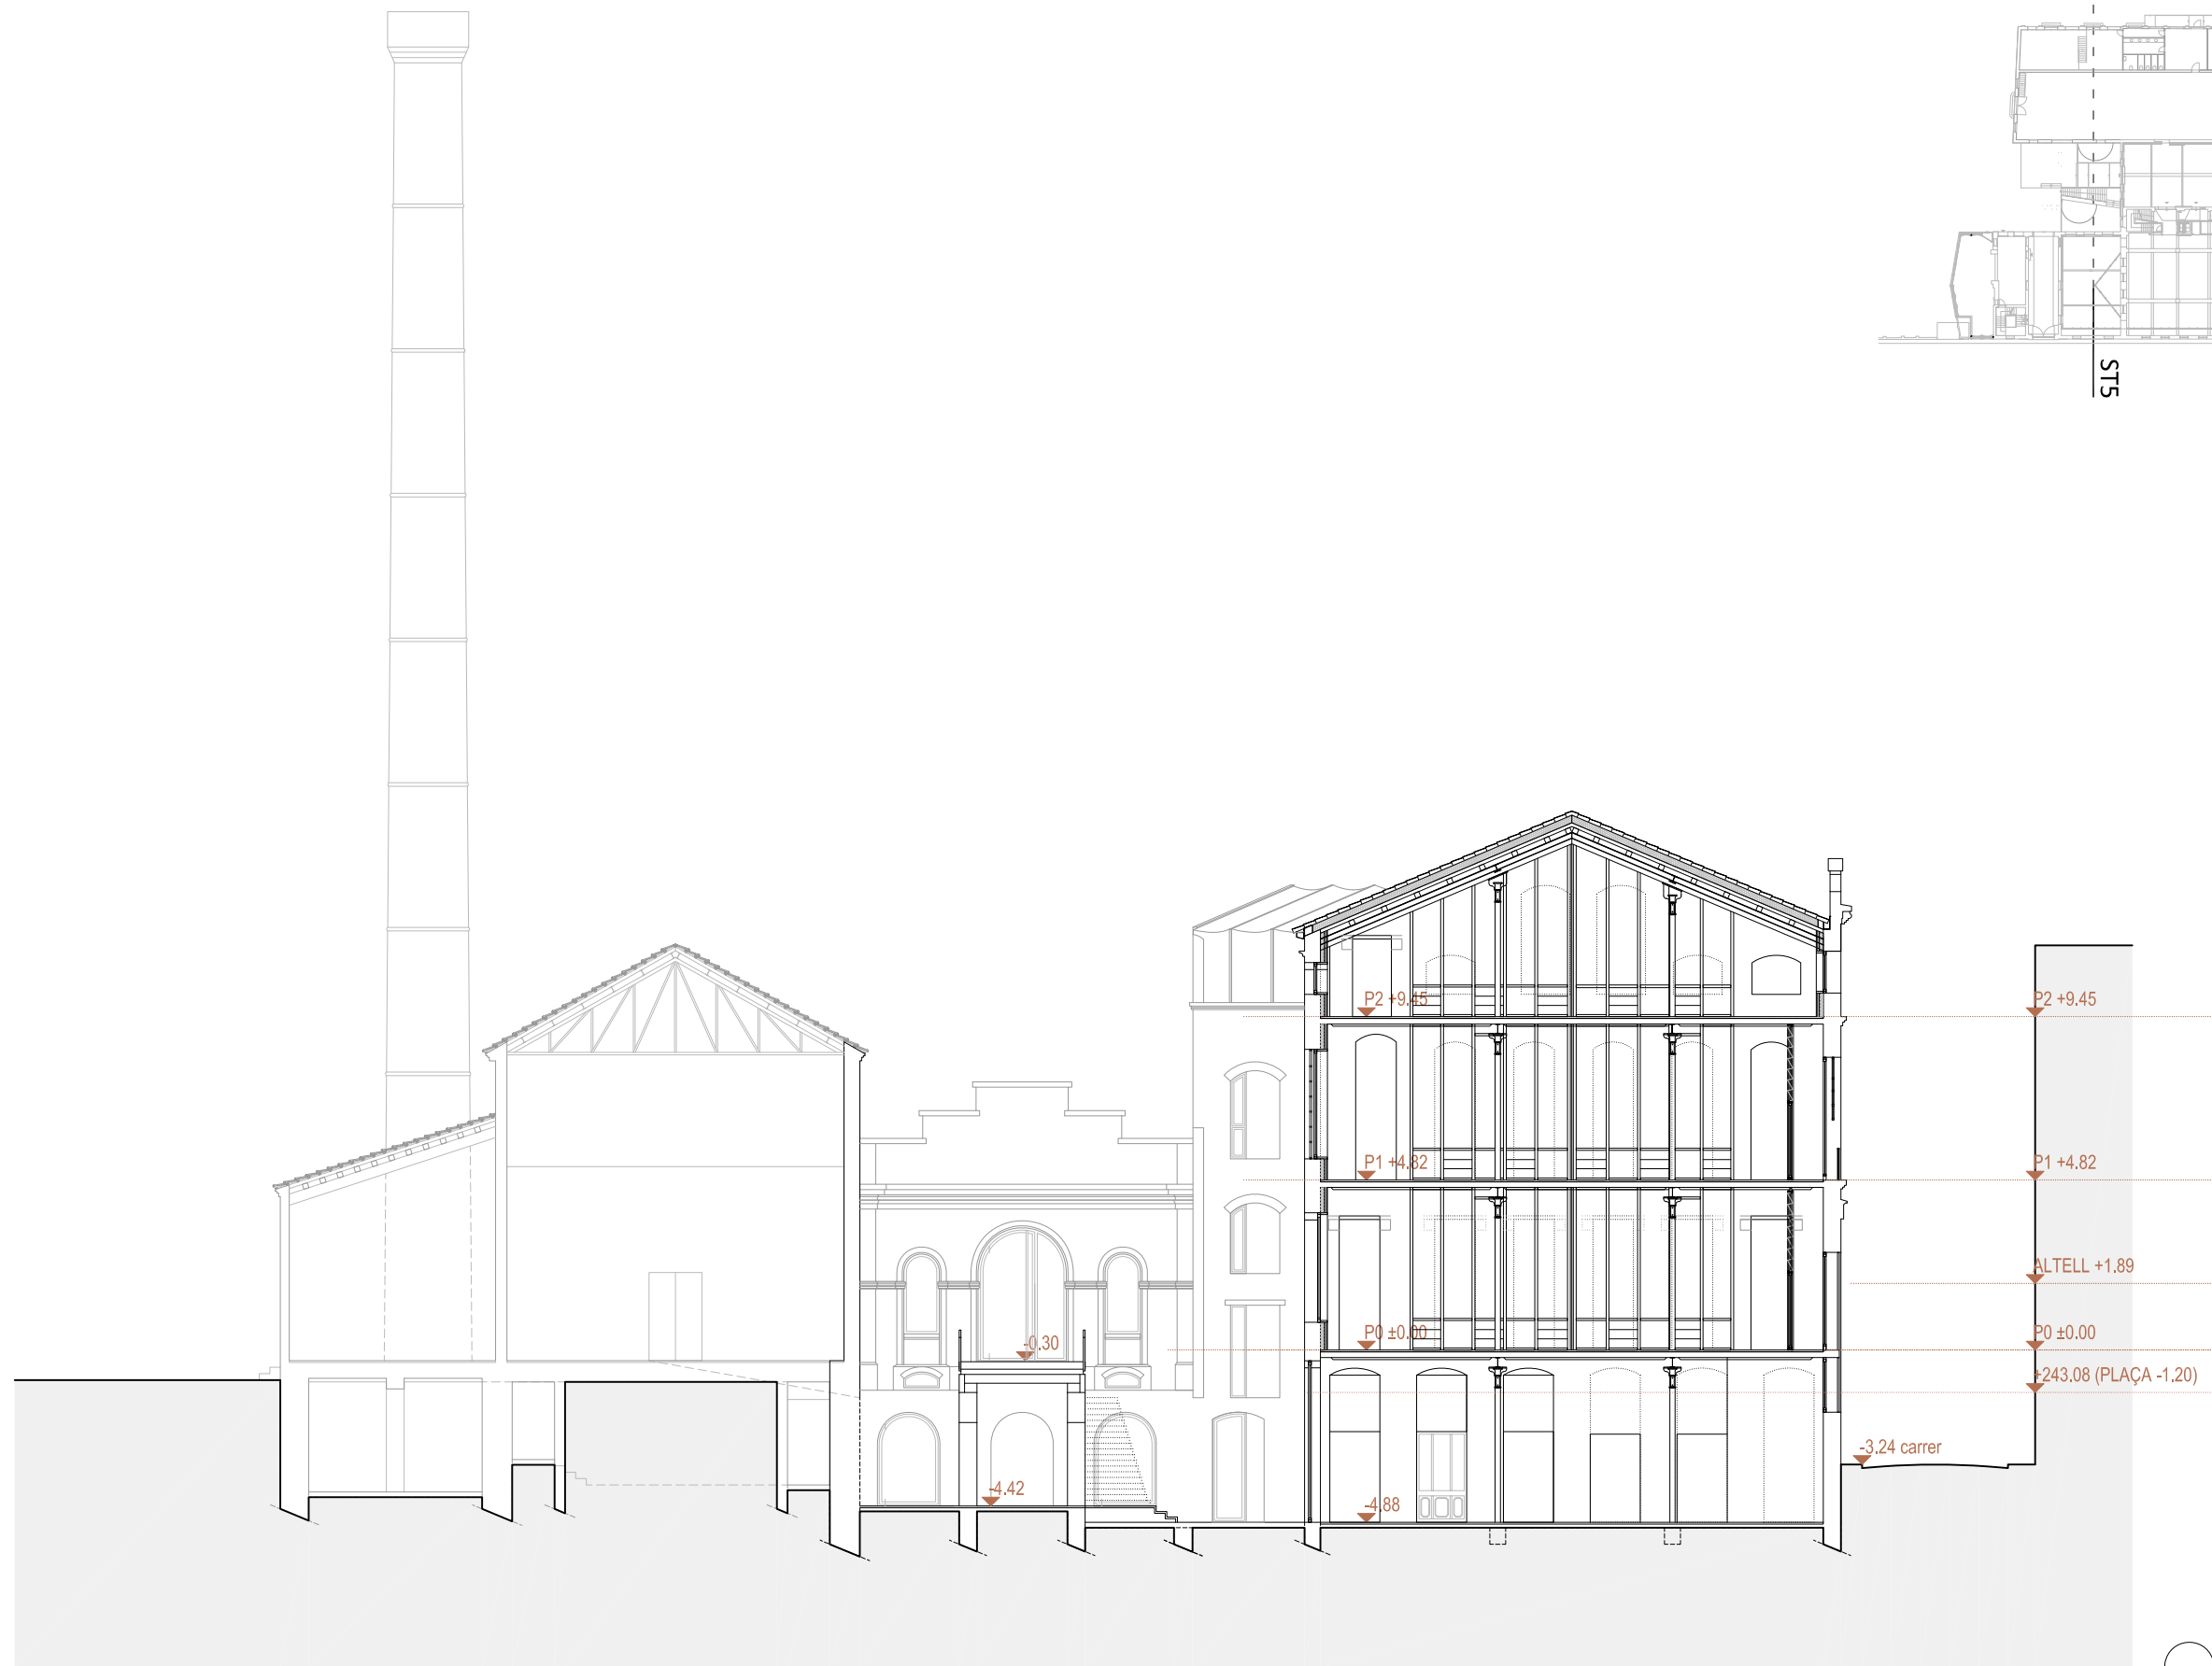
SECCIÓ TRANSVERSAL 5
E.1.200 (A3)

E.1.200 (A3) PROPOSTA. ALÇATS I SECC. SECCIÓ TRANS. 5 P21

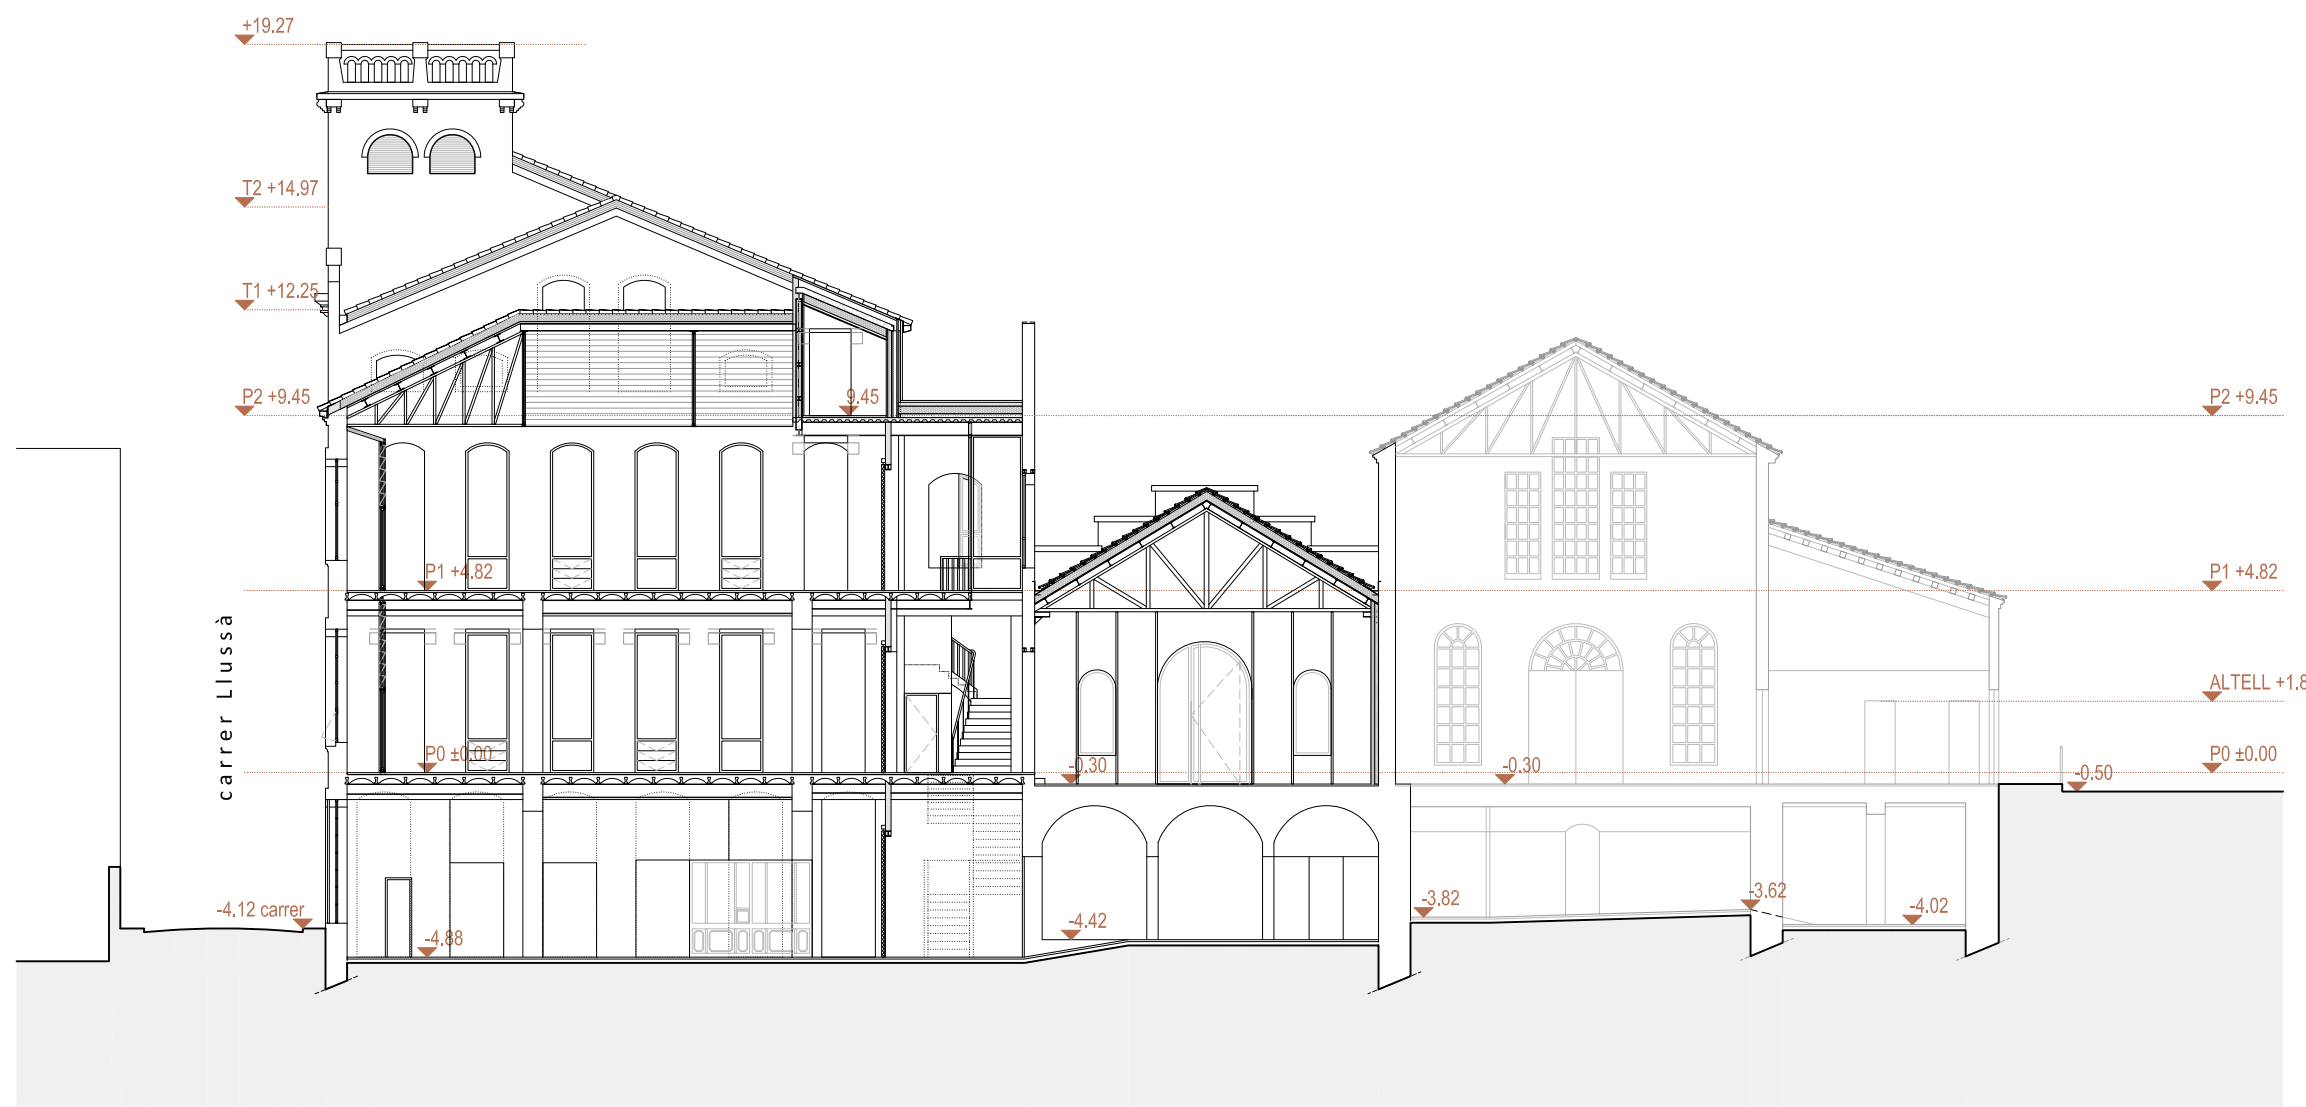
SECCIÓ TRANSVERSAL 6
E.1.200 (A3)

E.1.200 (A3) PROPOSTA. ALÇATS I SECC. SECCIÓ TRANS.6

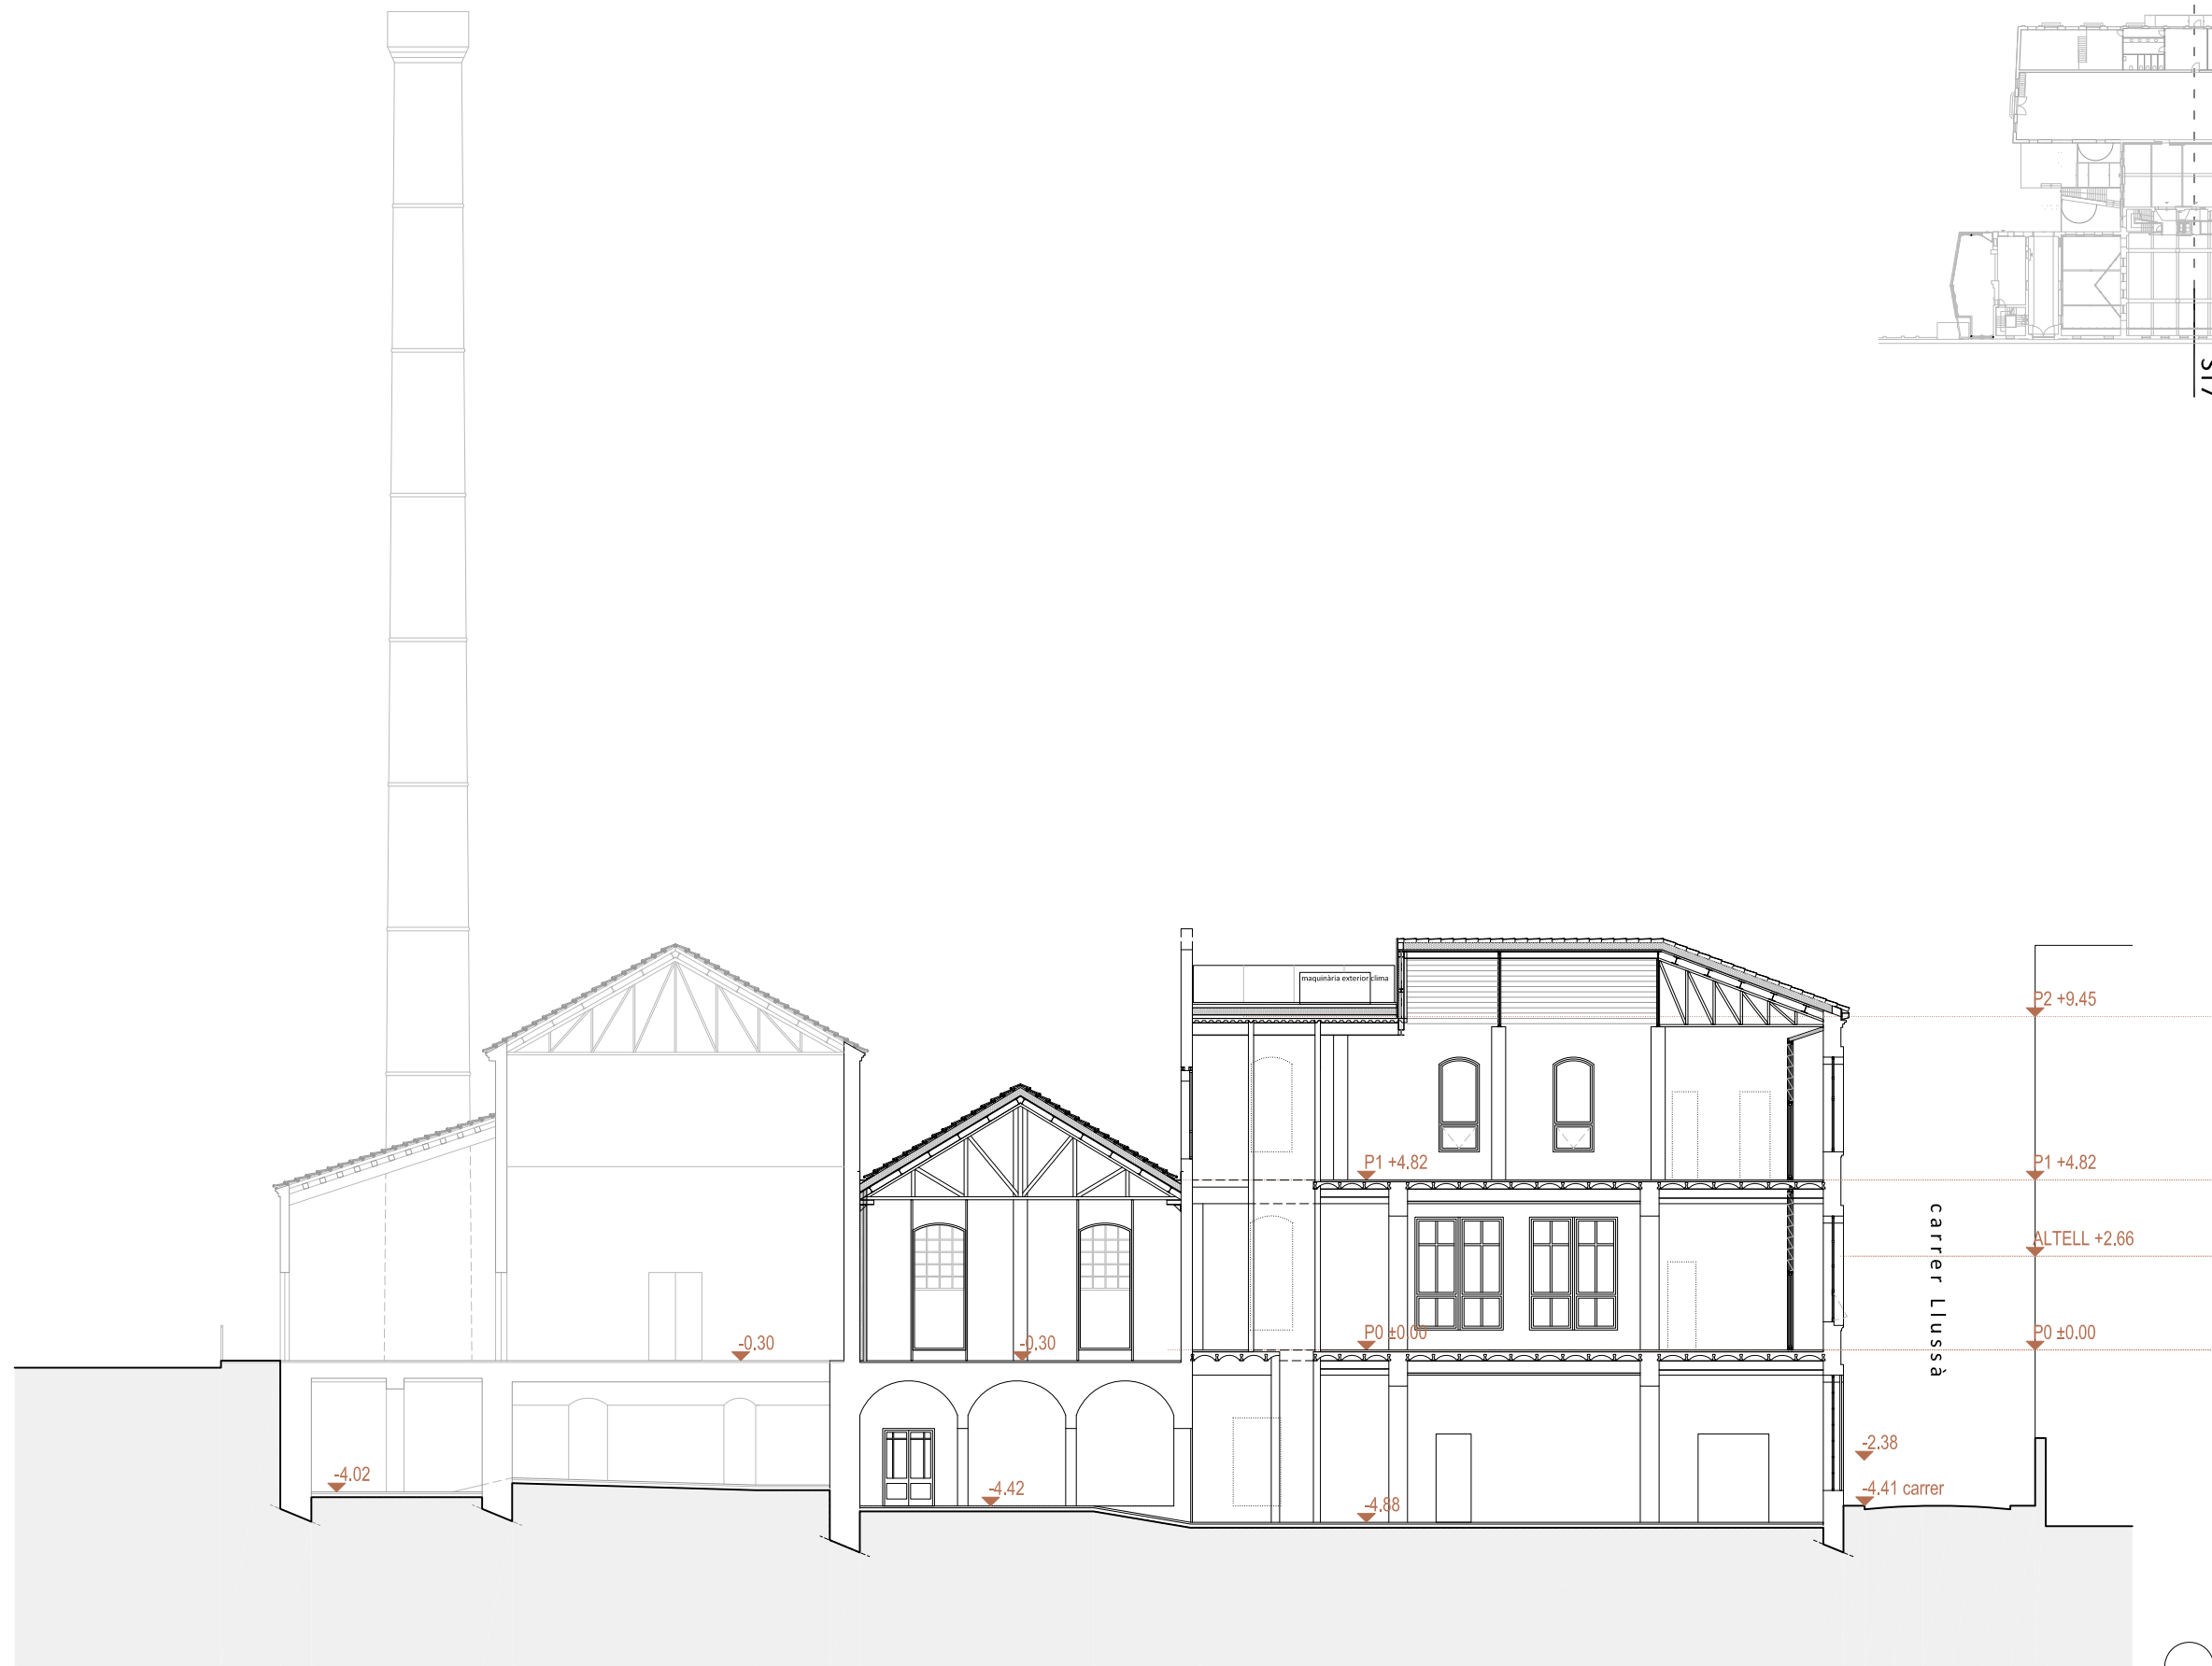
SECCIÓ TRANSVERSAL 7
E.1.200 (A3)

E.1.200 (A3) PROPOSTA. ALÇATS I SECC. SECCIÓ TRANS. 7 P23

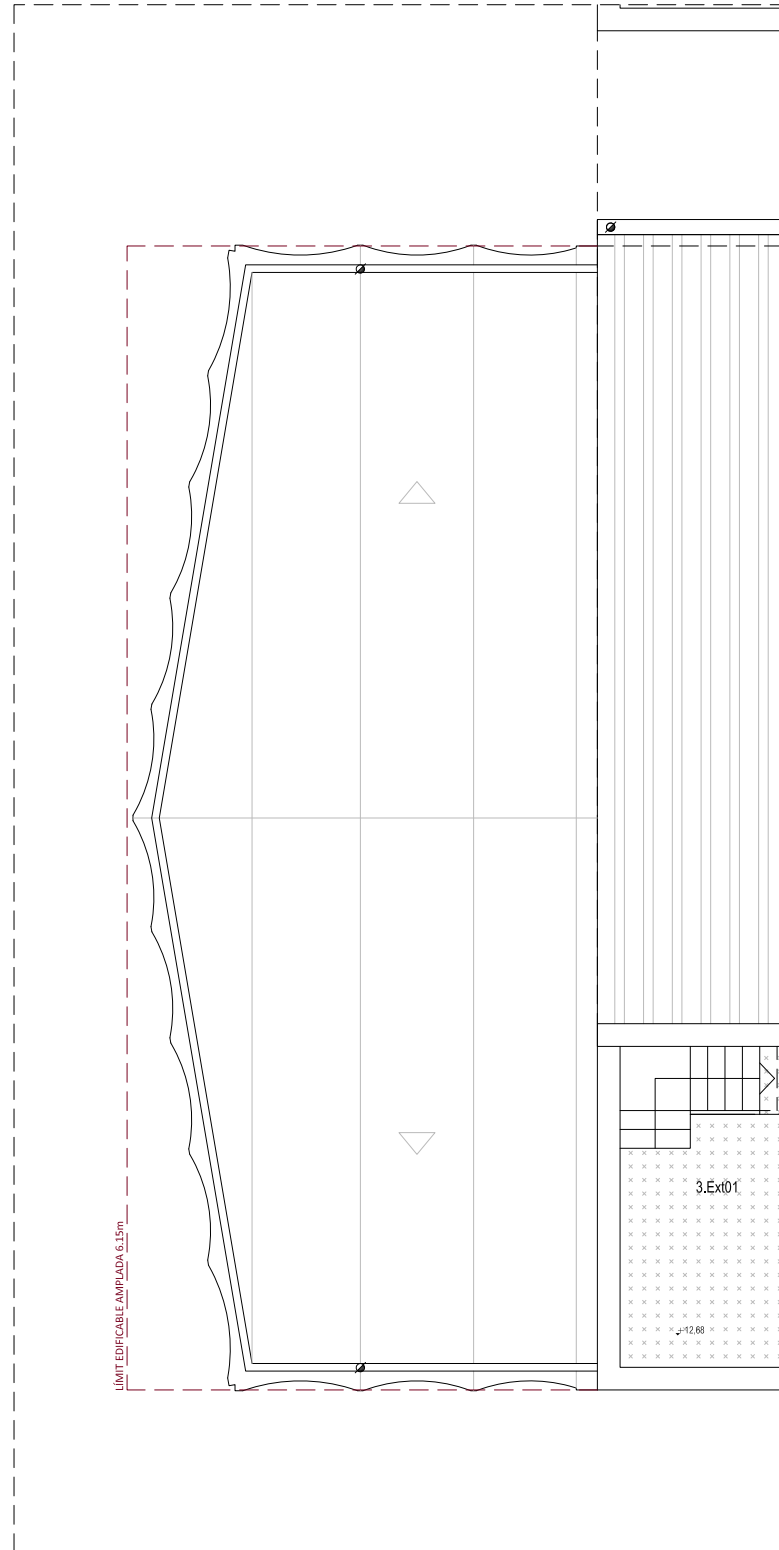
PLANTA COBERTA

ACTUACIONS I MATERIALS

- FAÇANES**
- No s'intervé en façana, només es desmuntaran les instal·lacions obsoletes i es faran les reparacions imprescindibles per evitar la degradació de l'edifici.
 - Fusteries exteriors:
 - Fusteries originals existents que no formen part de l'envolupant tèrmica: restauració
 - Fusteries que formen part de l'envolupant tèrmica: noves, en general de fusta acabat pintat, a l'ampliació d'acer amb ruptura de pont tèrmic lacades.

Edifici 3: Desmuntatge de teules existents.

- Nou aïllament amb plaques XPS sobre rajoles existents.
 Nova impermeabilització.
 Recol·locació de teules existents sobre enllistonat.
- Edifici 4: No s'hi intervé.**

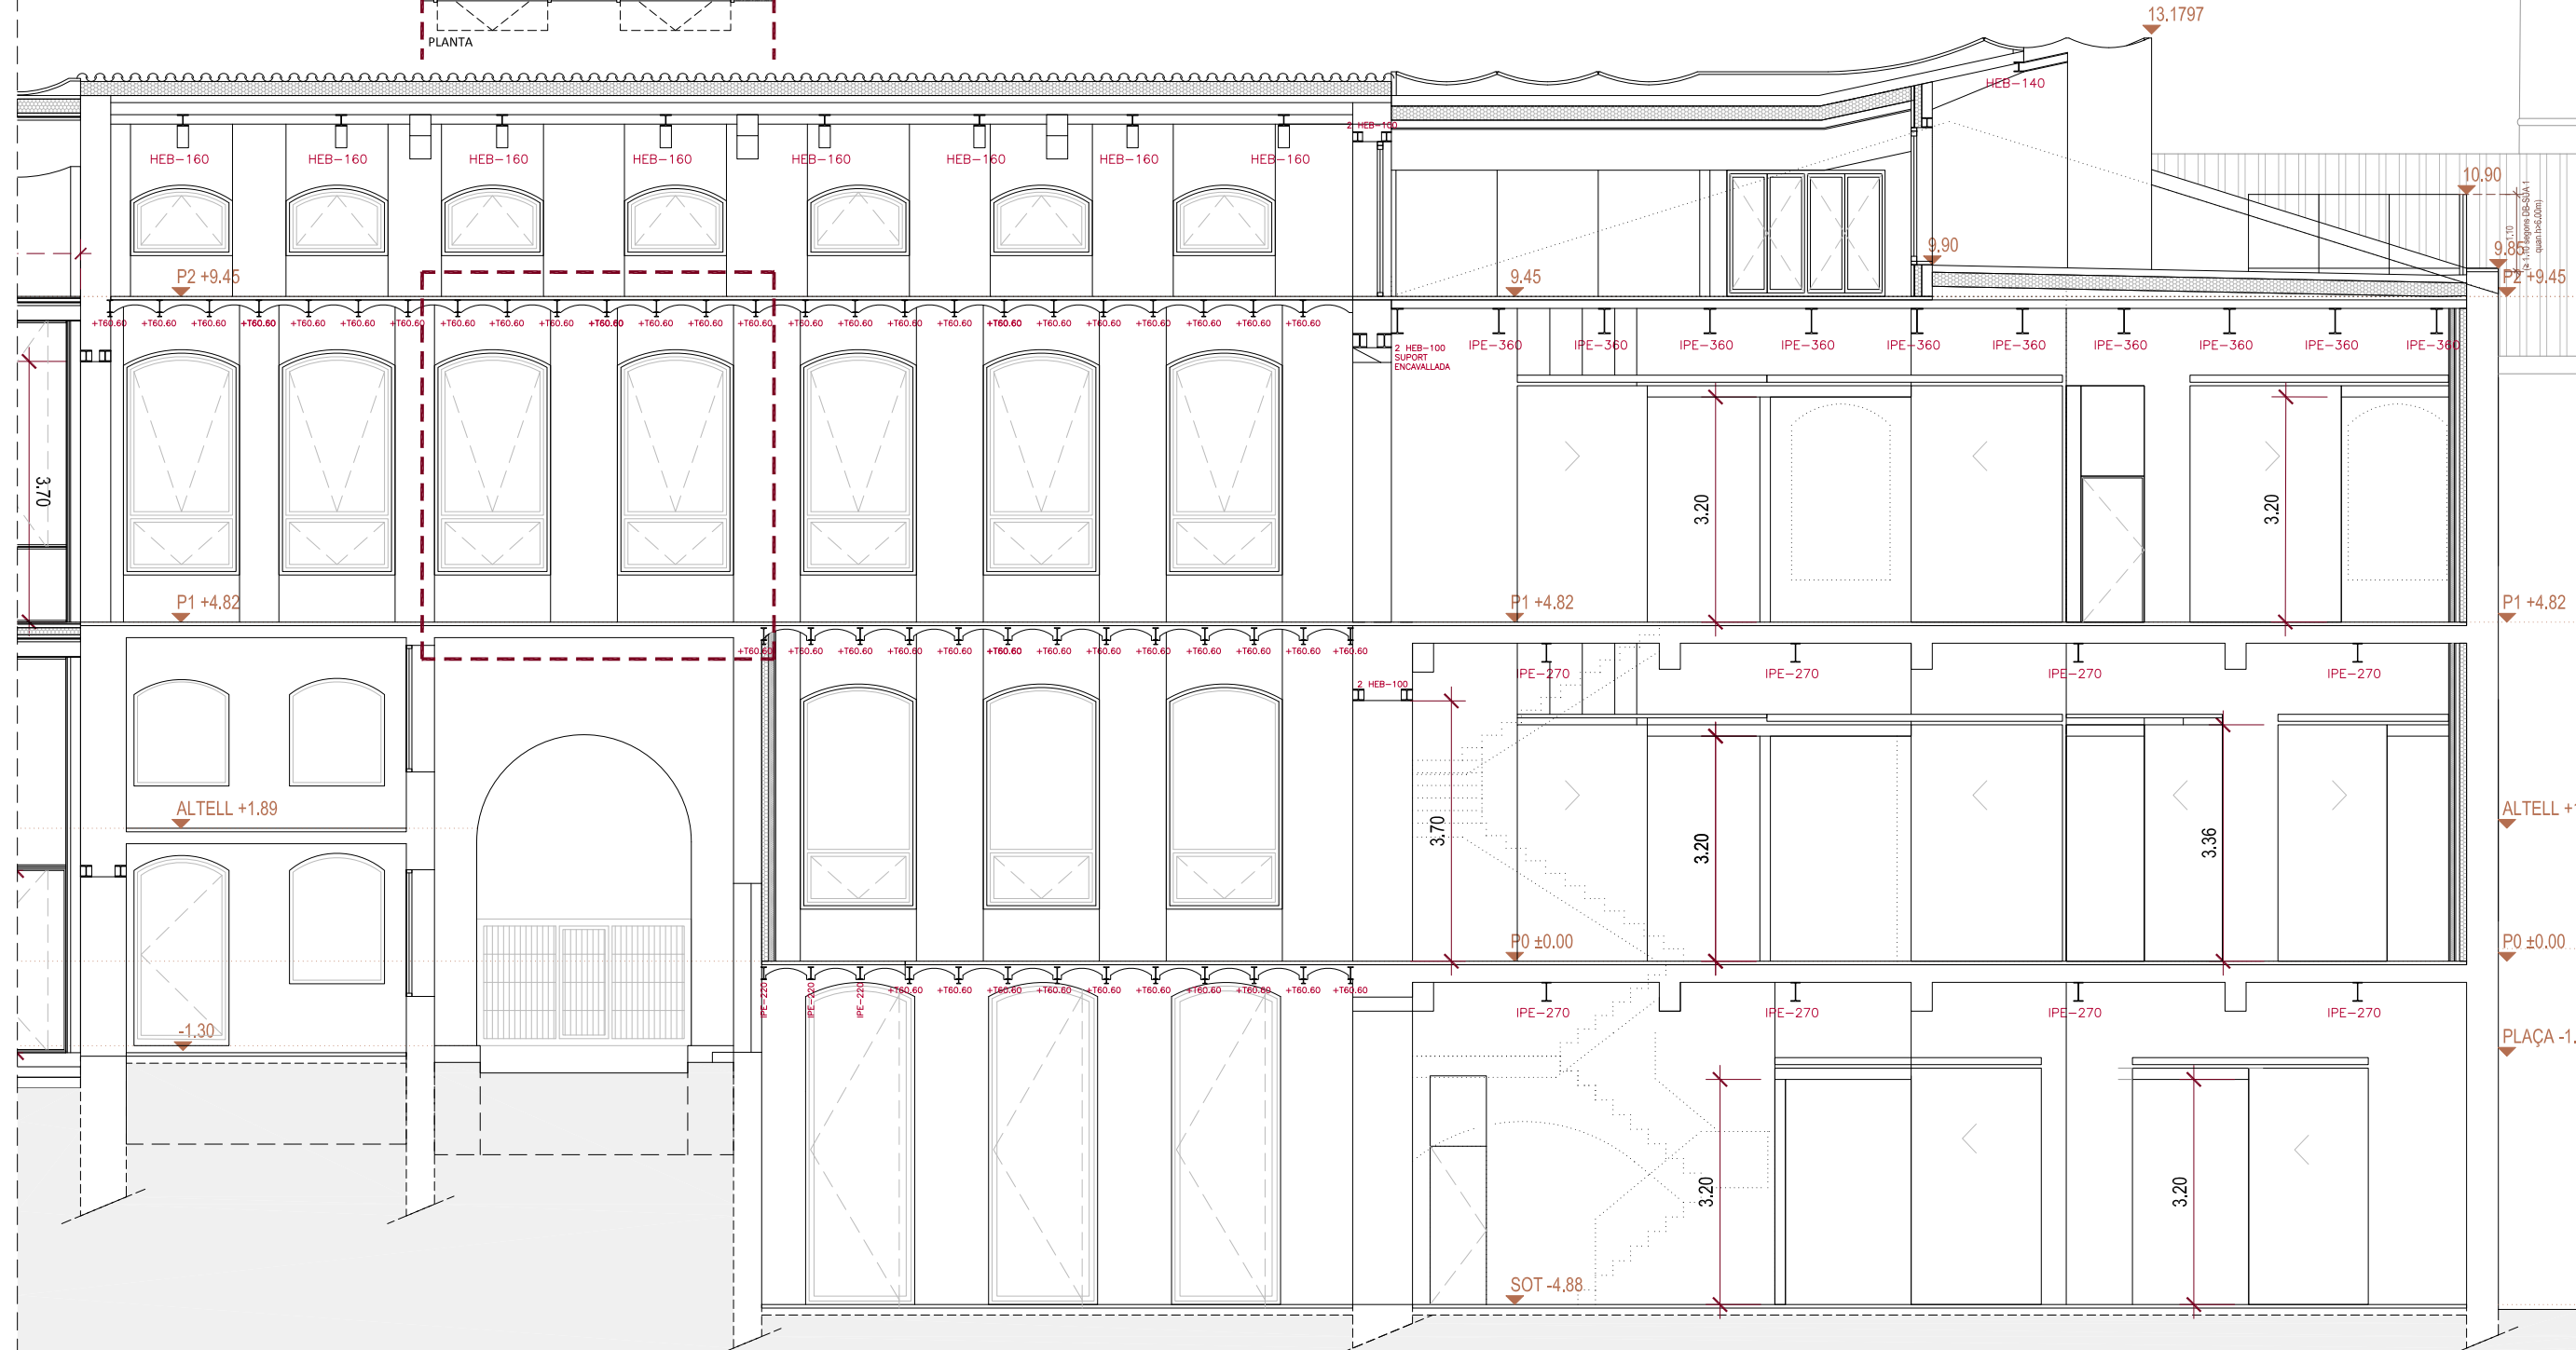
SECCIÓ

- ACTUACIONS I MATERIALS**
- FAÇANES**
- No s'intervé en façana, només es desmuntaran les instal.lacions obsoletes i es faran les reparacions imprescindibles per evitar la degradació de l'edifici.

- Fusteries exteriors:
 - Fusteries originals existents que no formen part de l'envolupant tèrmica: restauració
 - Fusteries que formen part de l'envolupant tèrmica: noves, en general de fusta acabat pintat, a l'ampliació d'acer amb ruptura de pont tèrmic lacades.

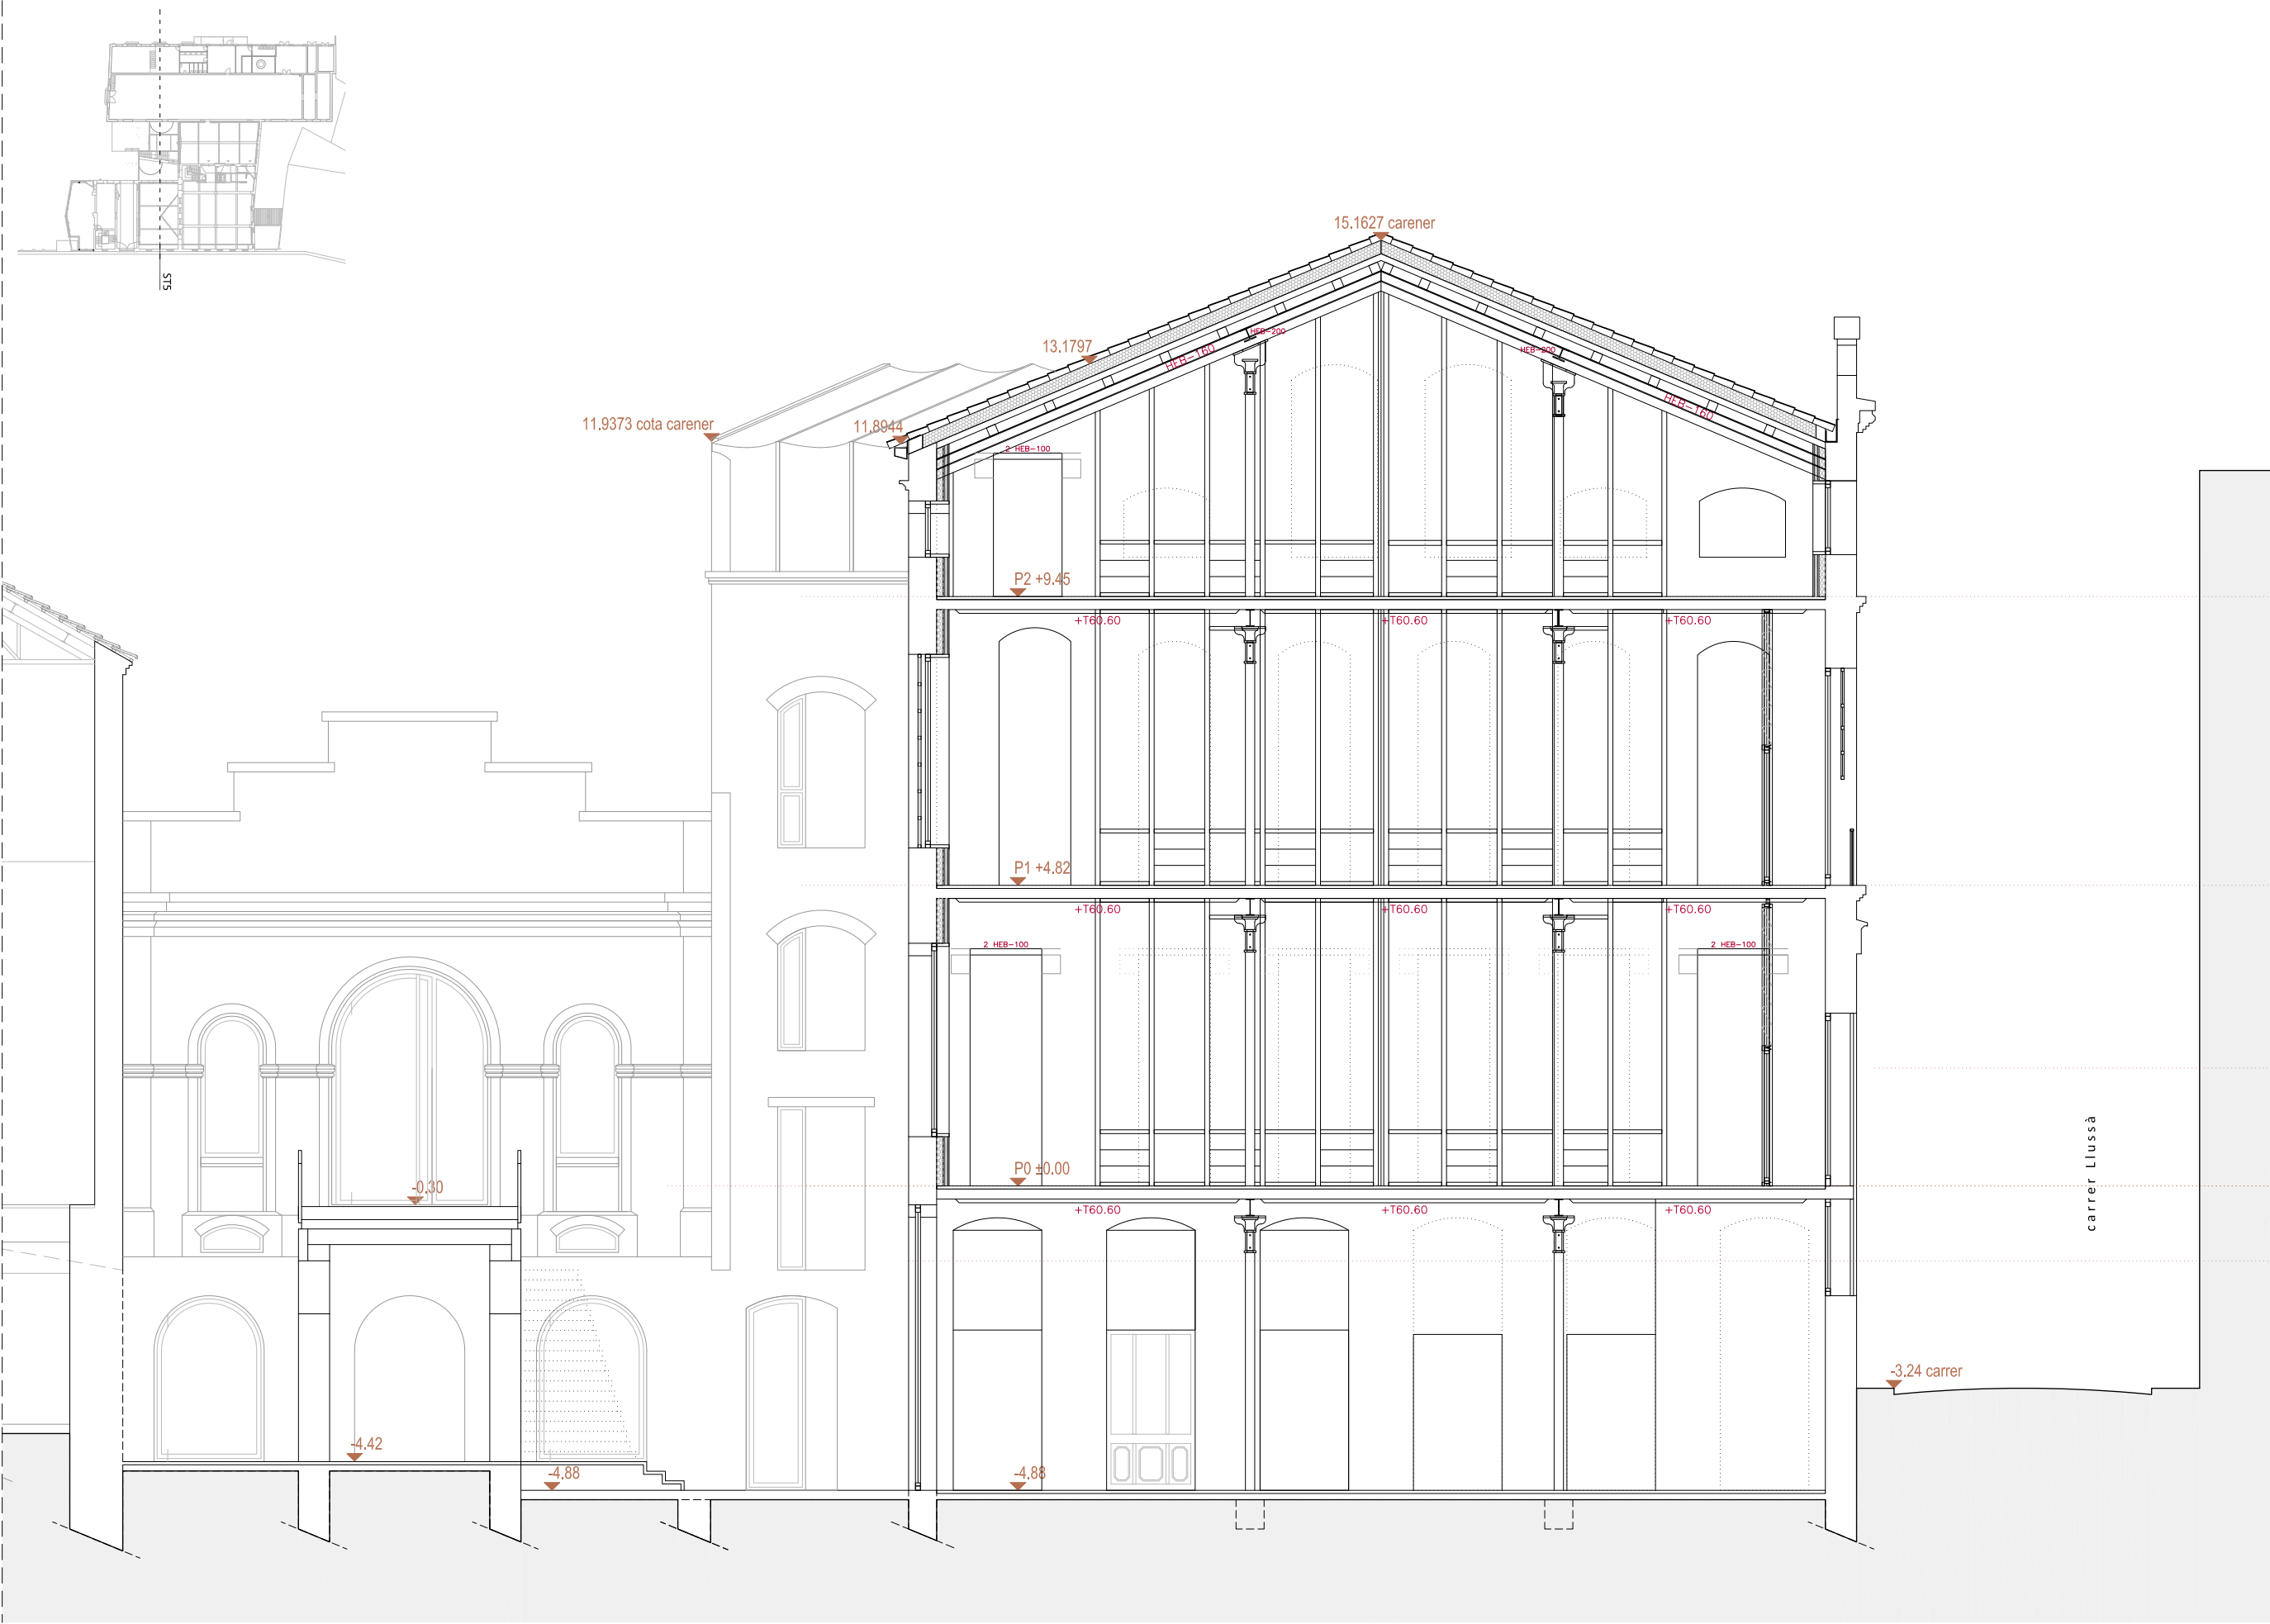
SOSTRES / COBERTES

- Edifici 1: Desmuntatge de teules existents. Nou panell amb aïllament tipus *thermochip*. Nova impermeabilització. Acabat inferior amb Tauler d'encenalls de fusta orientats (OSB) acabat pintat. Recol.locació de teules existents sobre enllistonat.
- Edifici 2: Desmuntatge d'encadellat i teules existents. Desmuntatge de biguetes de formigó armat prefabricades (sobre encavallades). Nou panell amb aïllament tipus *thermochip*. Nova impermeabilització. Acabat inferior amb Tauler d'encenalls de fusta orientats (OSB) acabat pintat. Recol.locació teules existents sobre enllistonat.
- Edifici 3: Desmuntatge teules existents. Nou aïllament amb plaques XPS sobre rajoles existents. Nova impermeabilització. Recol.locació teules existents sobre enllistonat.
- Edifici 4: No s'hi intervé.

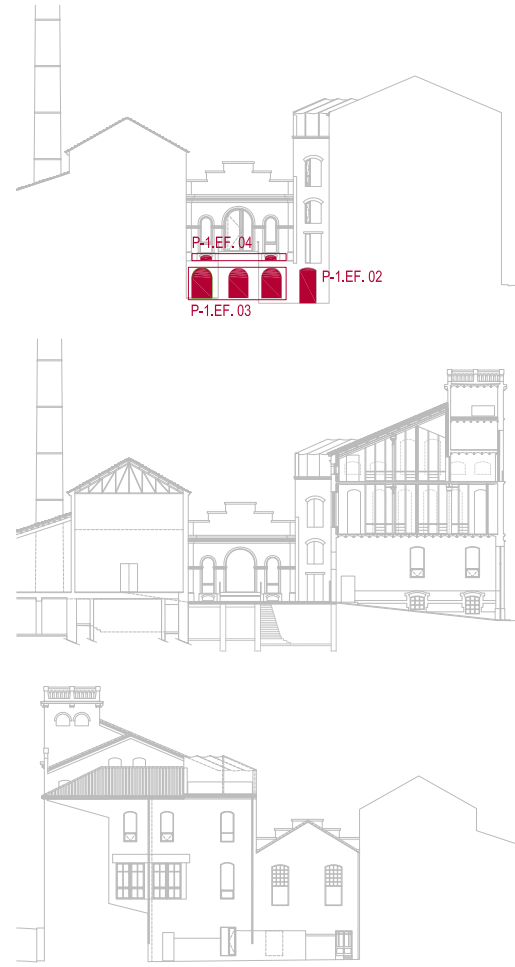
(*) NOTA: SUA-2 sp. 1,3 RISC
D'IMPACTE AMB ELEMENTS FRÀGILS:
mampares, portes, portes balconeres
Barres:
VIDRES LAMINATS segons NORMA UNE
EN 12600:2003

2 UNITATS

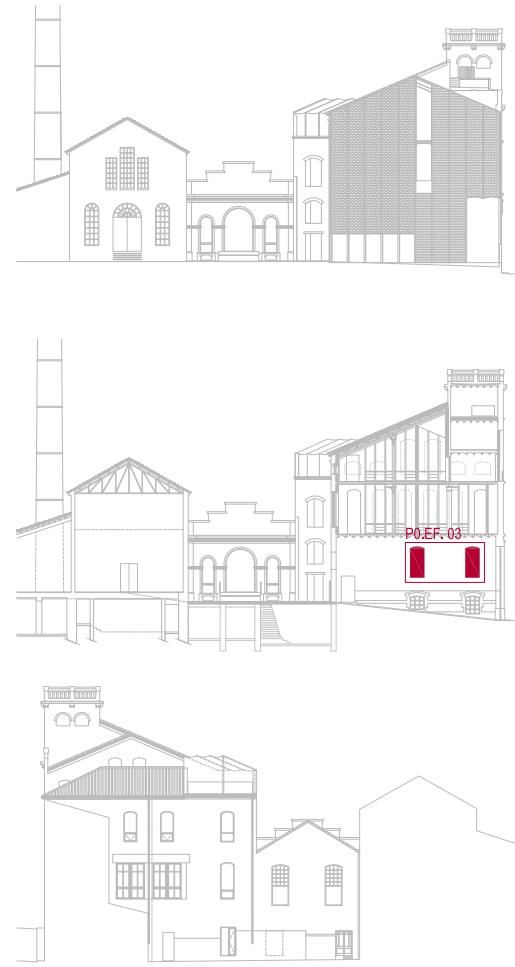
(*) NOTA: SUA-2 ap. 1,3 RISC
D'IMPACTE AMB ELEMENTS FRÀGILS:
mampares, portes, portes balconeres
Itirrases:
VIDRES LAMINATS segons NORMA UNE
EN 12600:2003

1 UNITATS

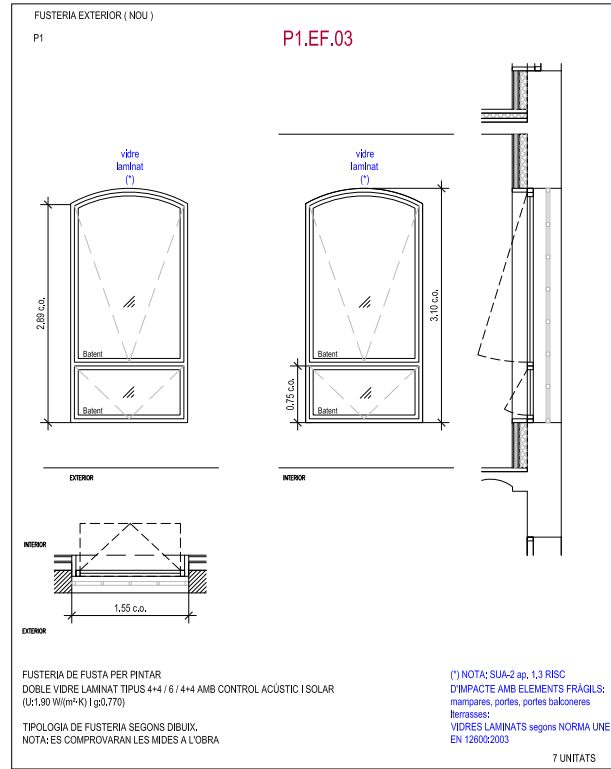
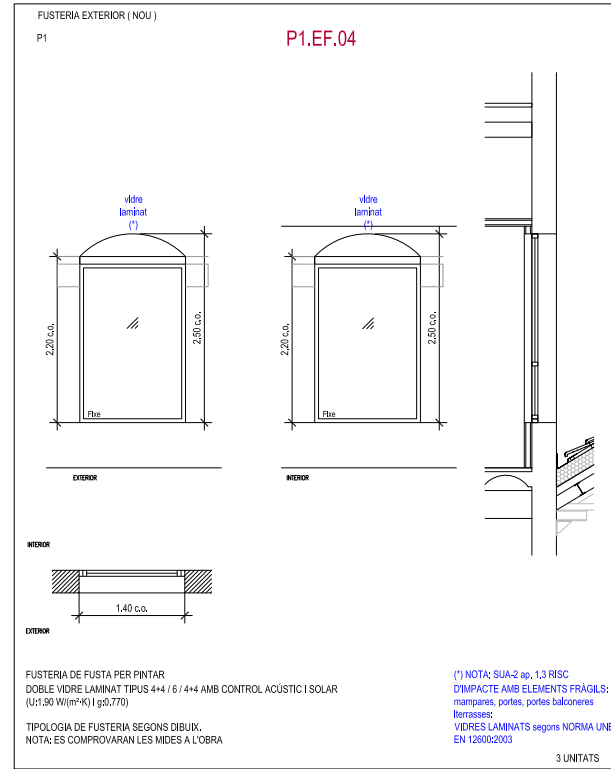
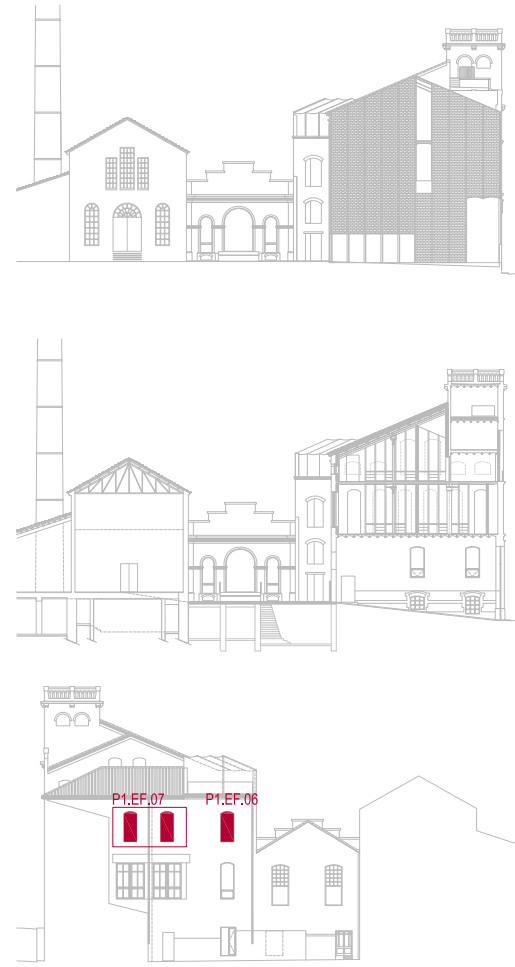
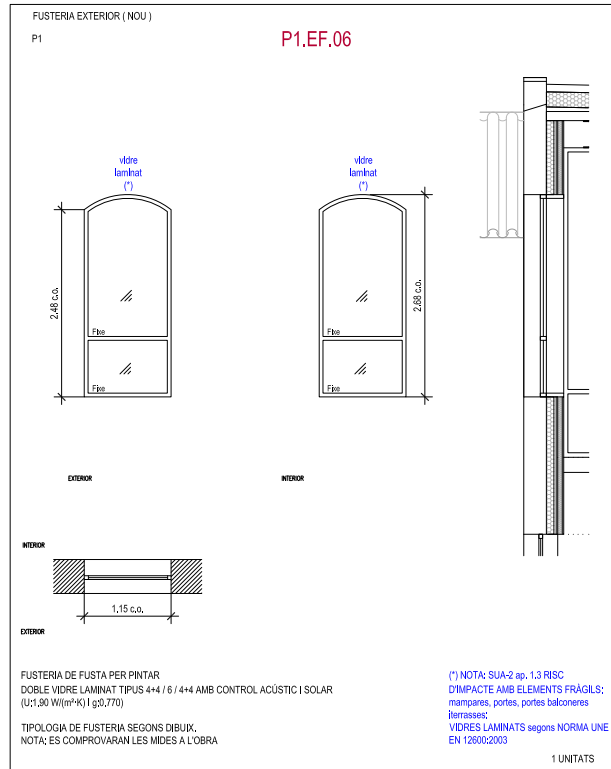
FUSTERIES
E.1.50 (A1)

FUSTERIES EXTERIORS

Planta Primera

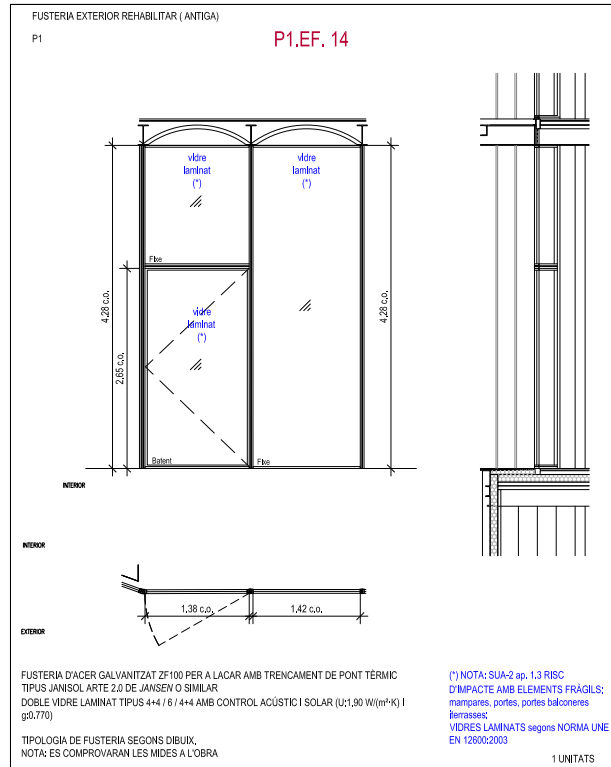
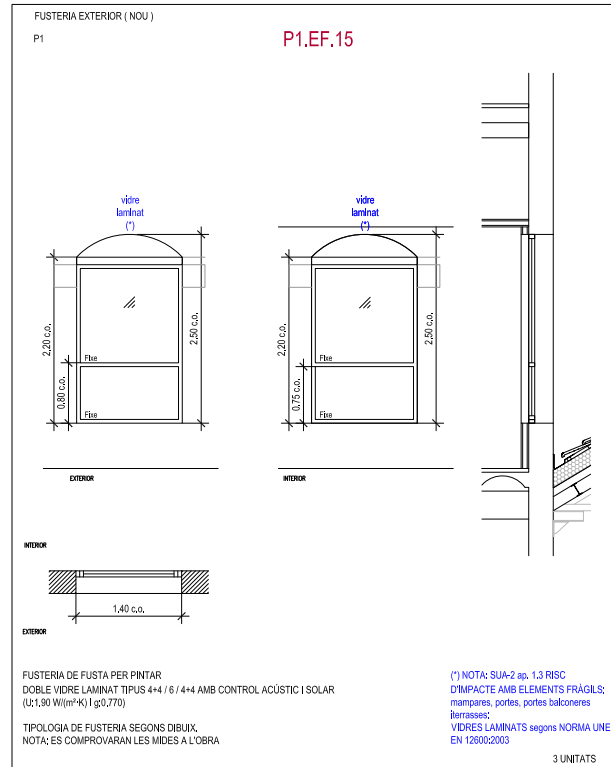
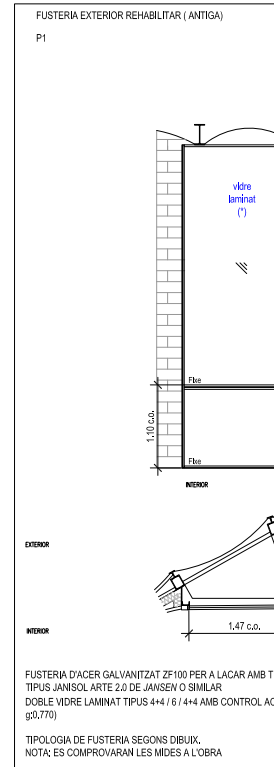
FUSTERIES
E.1.50 (A1)

FUSTERIES EXTERIORS
Planta Primera
