PROJECTE EXECUTIU

REHABILITACIÓ DE L'EDIFICI DE L'ANÒNIMA MANRESANA

08241 MANRESA (Barcelona)

E.1.200 (A3) PROPOSTA. PLÀNOLS GENERALS. PLANTA SOTERRANI

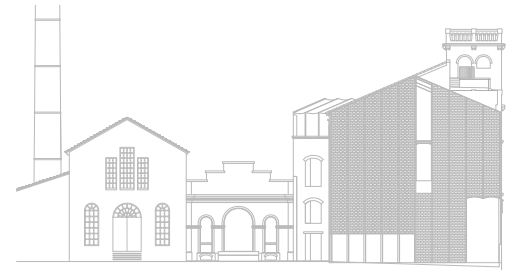
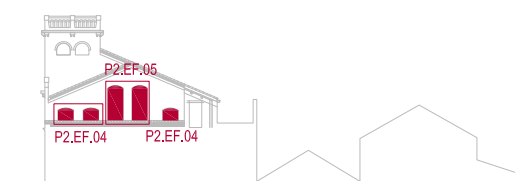
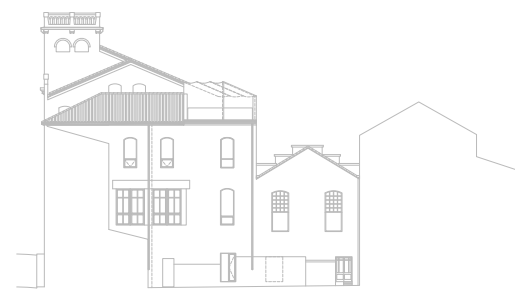
P2.EF.05

(*) NOTA: SUA-2 ap. 1,3 RISC
D'IMPACTE AMB ELEMENTS FRÀGILS:
mampares, portes, portes balconeres
terrasses:
VIDRES LAMINATS segons NORMA UNE
EN 12600:2003

3 UNITATS

FUSTERIA EXTERIOR (NOU)
P2

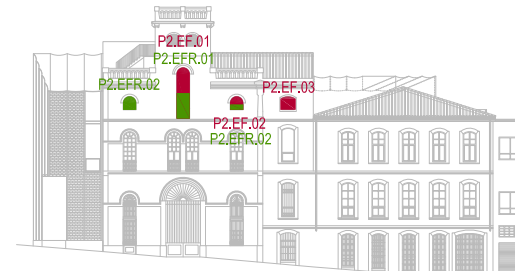
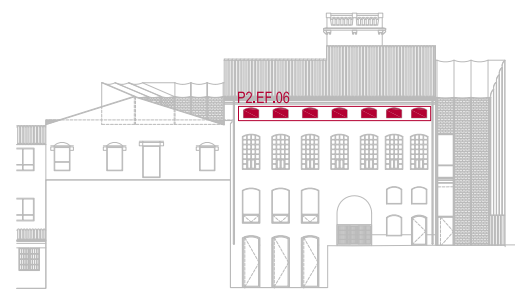
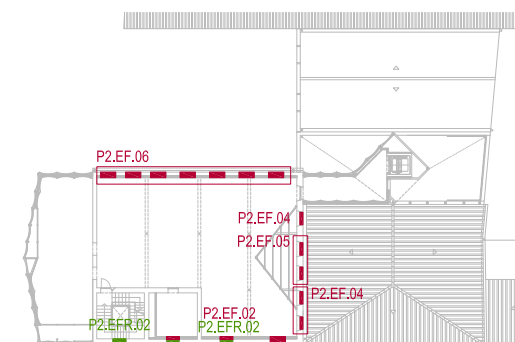
FUSTERIES
E.1.50 (A1)

TIPOLOGIA DE FUSTERIA SEGONS DIBUIX.
NOTA: ES COMPROVARAN LES MIDES A L'OBRA

2 UNITATS

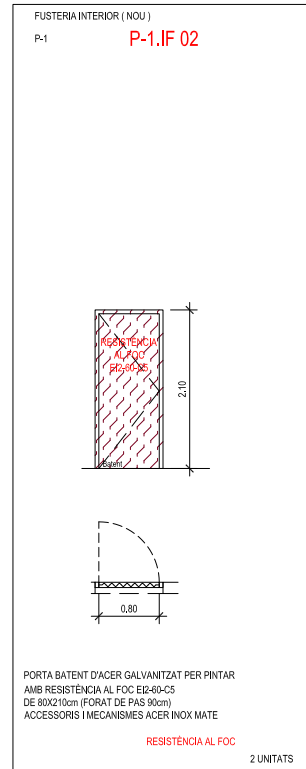
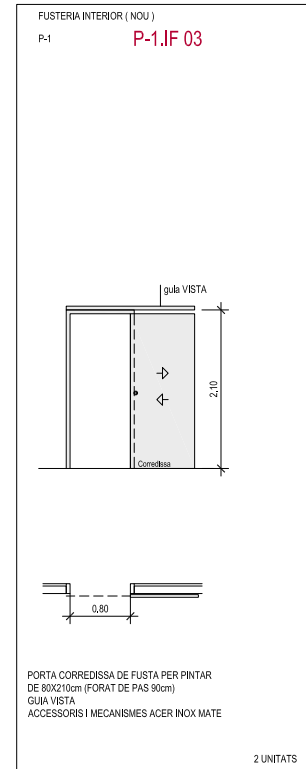
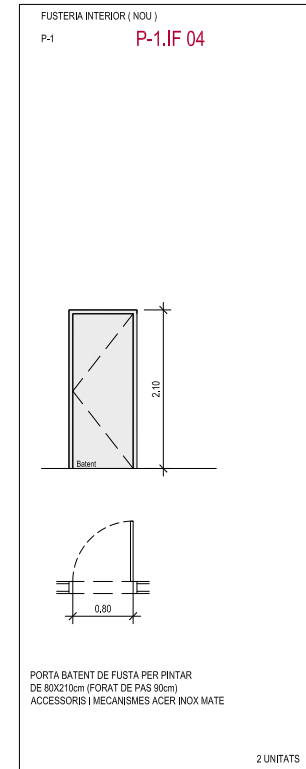
Planta Soterrani

FUSTERIES INTERIORS

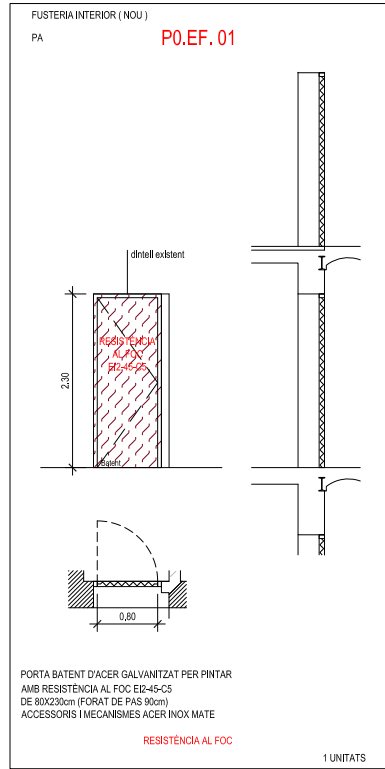
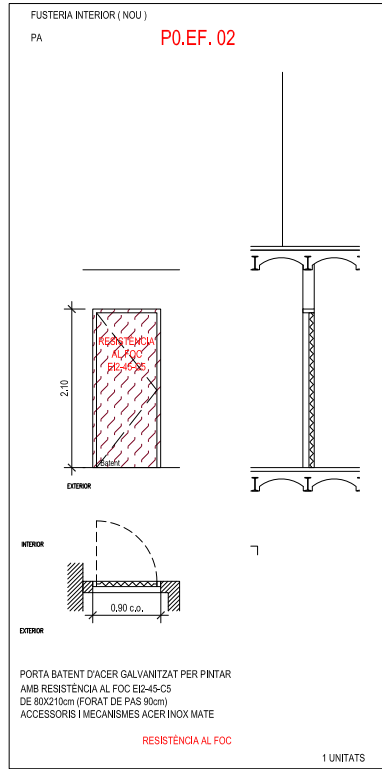
Planta Entresòl i Altells

FUSTERIES INTERIORS

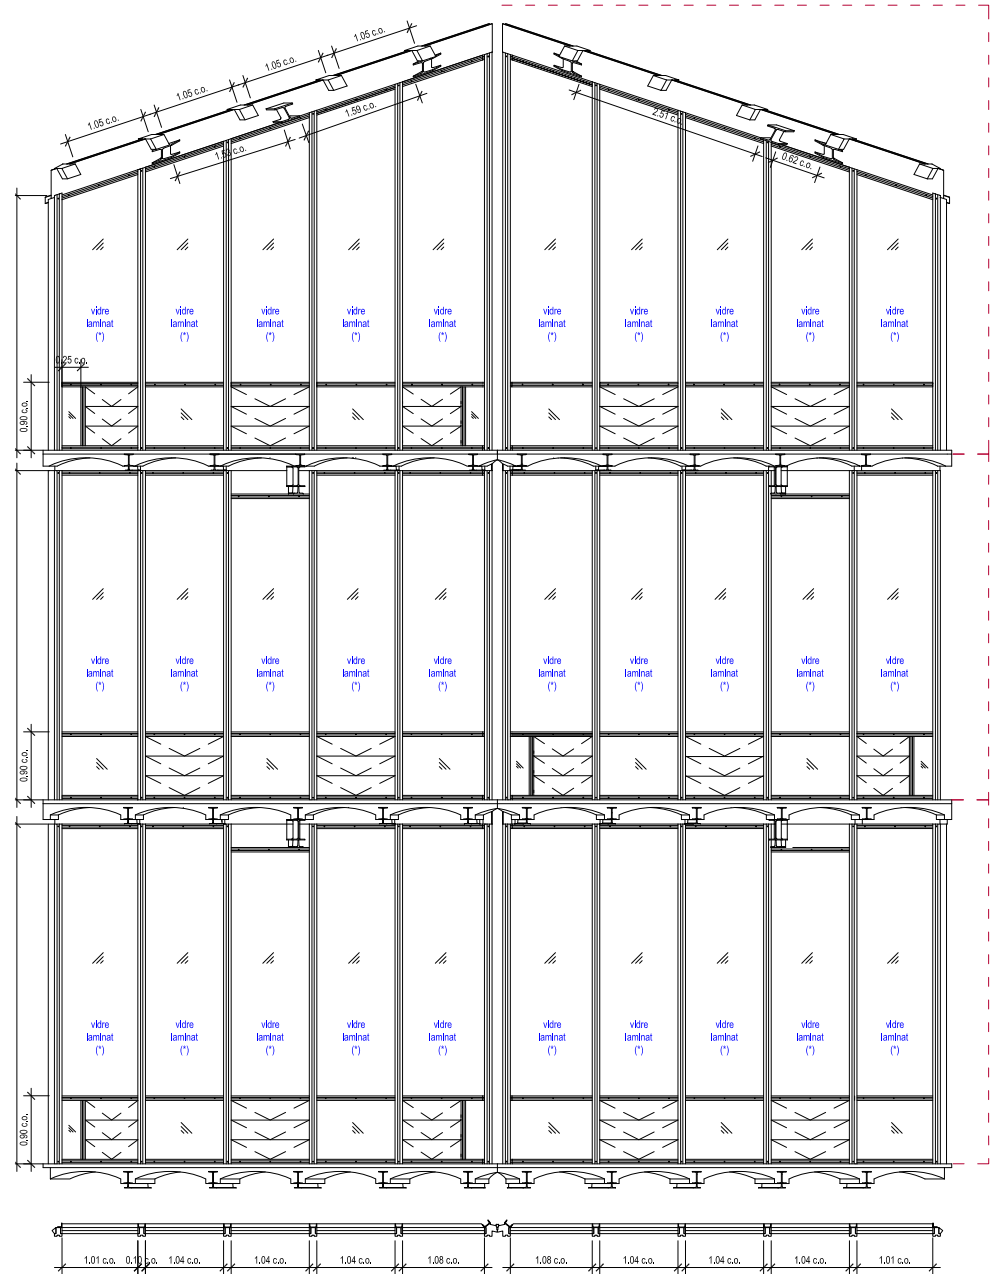
DESPLEGABLE INTERIOR PATI TRIANGULAR (VERDADERA MAGNITUD)
E.1.50 (A1)

INTERIOR:
FUSTERIA DE FUSTA PER PINTAR
DOBLE VIDRE LAMINAT TIPUS+6
EXTERIOR:
ESTRUCTURA METÀL·LICA PER PINTAR

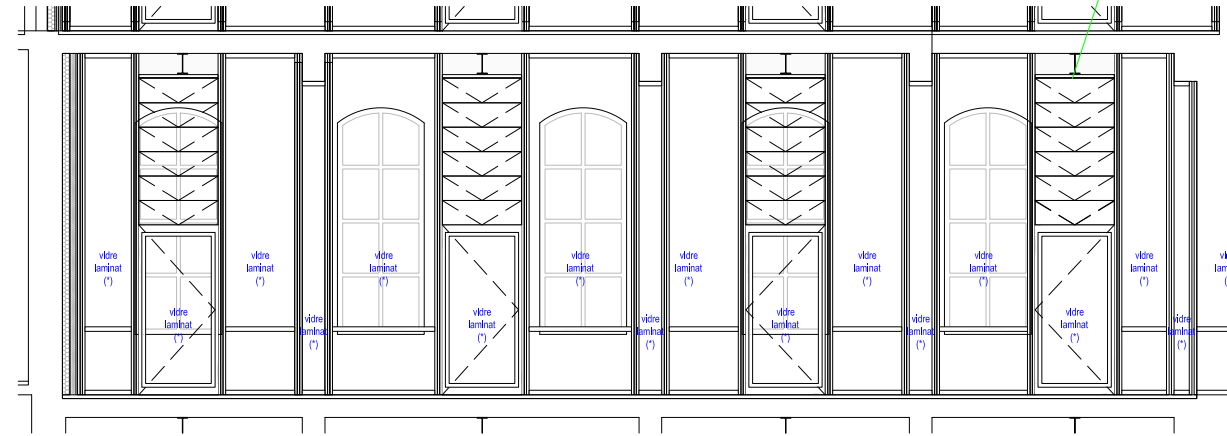
ALÇAT INTERIOR GALERIA PLANTA BAIXA E.1.50 (A1)

INTERIOR:
FUSTERIA DE FUSTA PER PINTAR
DOBLE VIDRE LAMINAT TIPUS 4+4 / 6 / 4+4 AMB CONTROL ACÚSTIC I SOLAR (U:1,90 W/(m²·K) | g0,770)

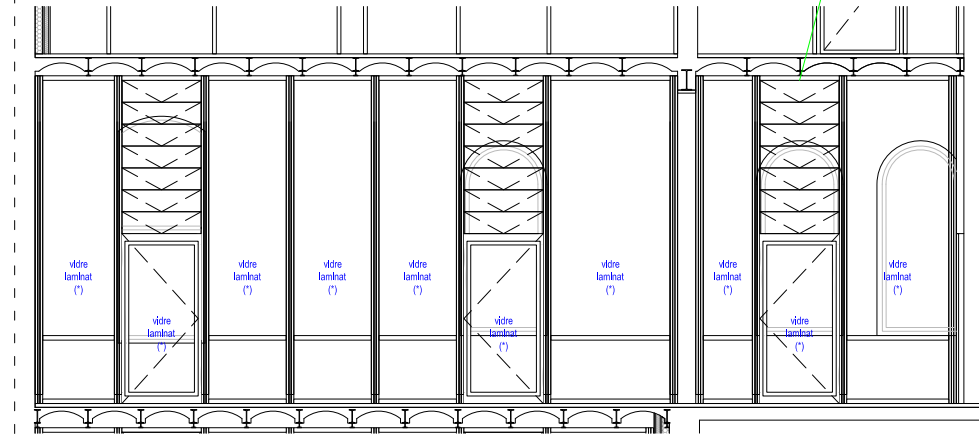
ALÇAT INTERIOR GALERIA PLANTA PRIMERA E.1.50 (A1)

INTERIOR:
FUSTERIA DE FUSTA PER PINTAR
DOBLE VIDRE LAMINAT TIPUS 4+4 / 6 / 4+4 AMB CONTROL ACÚSTIC I SOLAR (U:1,90 W/(m²·K) | g0,770)

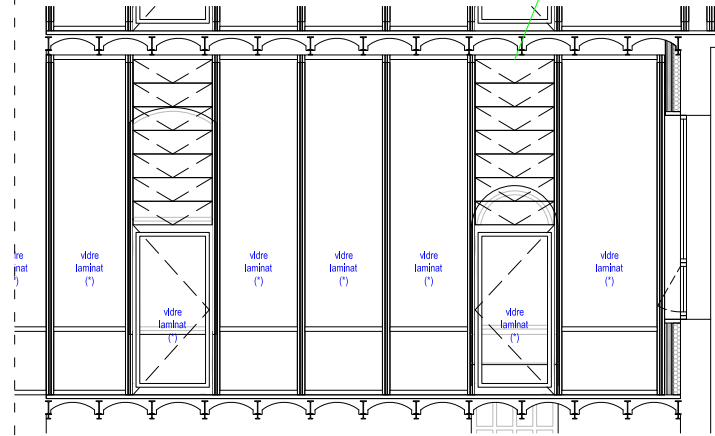
ALÇAT INTERIOR GALERIA PLANTA BAIXA E.1.50 (A1)

INTERIOR:
FUSTERIA DE FUSTA PER PINTAR
DOBLE VIDRE LAMINAT TIPUS 4+4 / 6 / 4+4 AMB CONTROL ACÚSTIC I SOLAR (U:1,90 W/(m²·K) | g0,770)

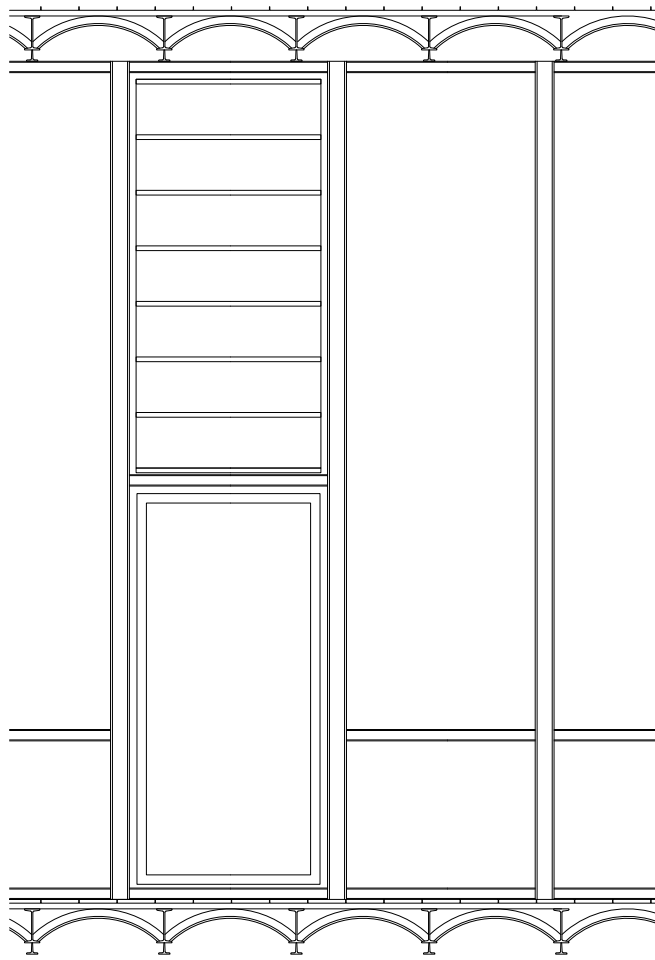
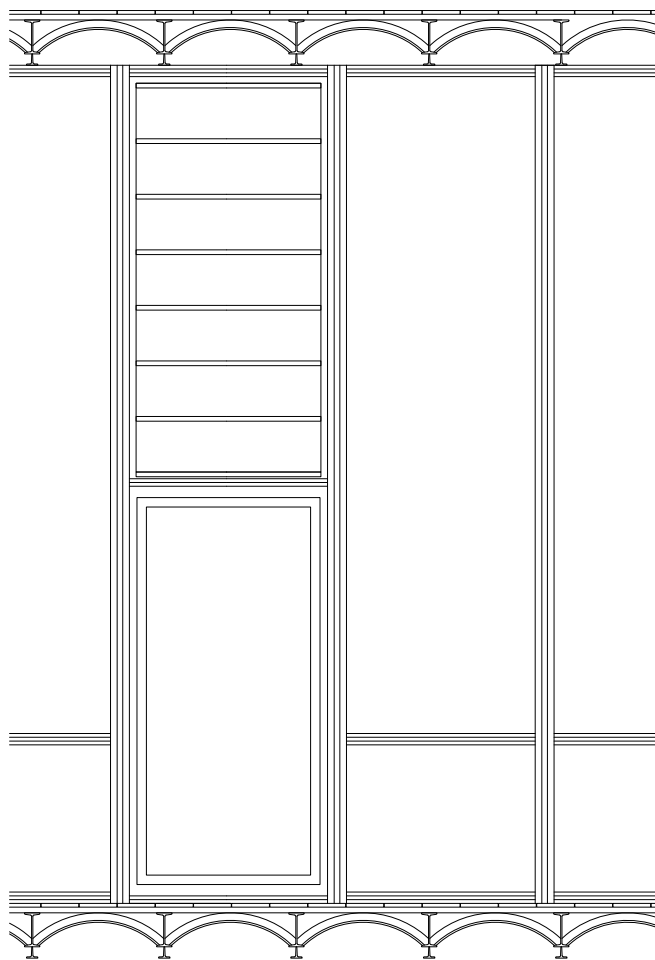
SECCIÓ CONSTRUCTIVA GALERIA
E.1.20 (A1)

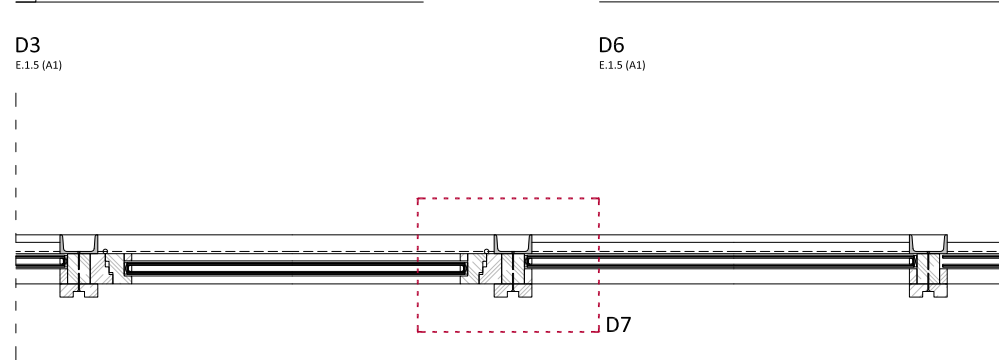
D. PLANTA CONSTRUCTIVA GALERIA
E.1.10 (A1)

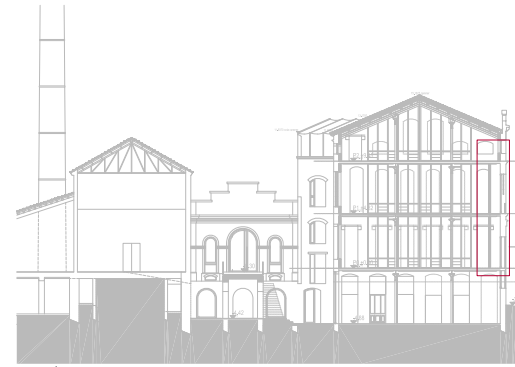
SECCIÓ TRANSVERSAL

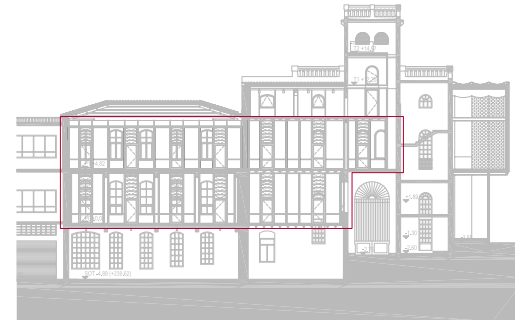
SECCIÓ LONGITUDINAL

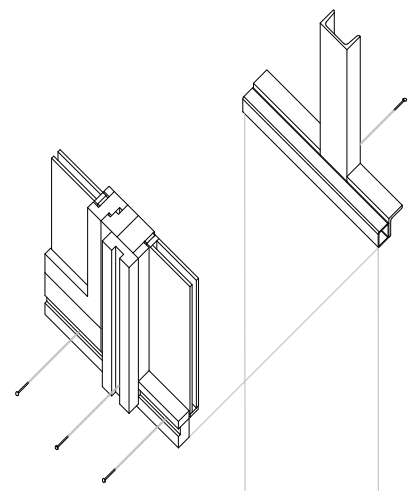
Marc de fusta

Perfils metàl·lics

Perfil metàl·lic

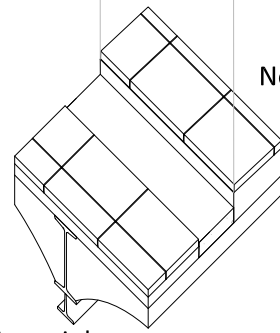
Nova rajola

Antiga rajola

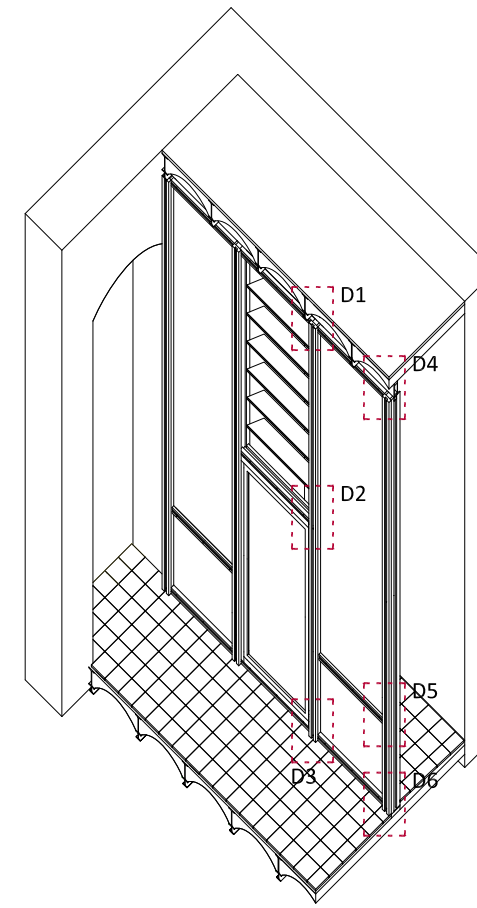
AXONOMETRÍA CONSTRUCTIVA GALERIA
E.1.30 (A1)

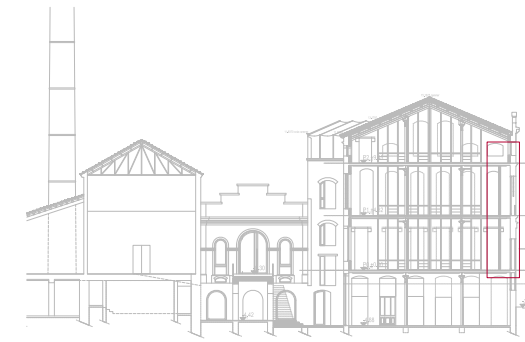
SECCIÓ TRANSVERSAL

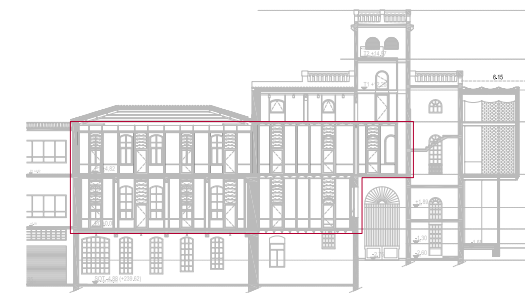
SECCIÓ LONGITUDINAL

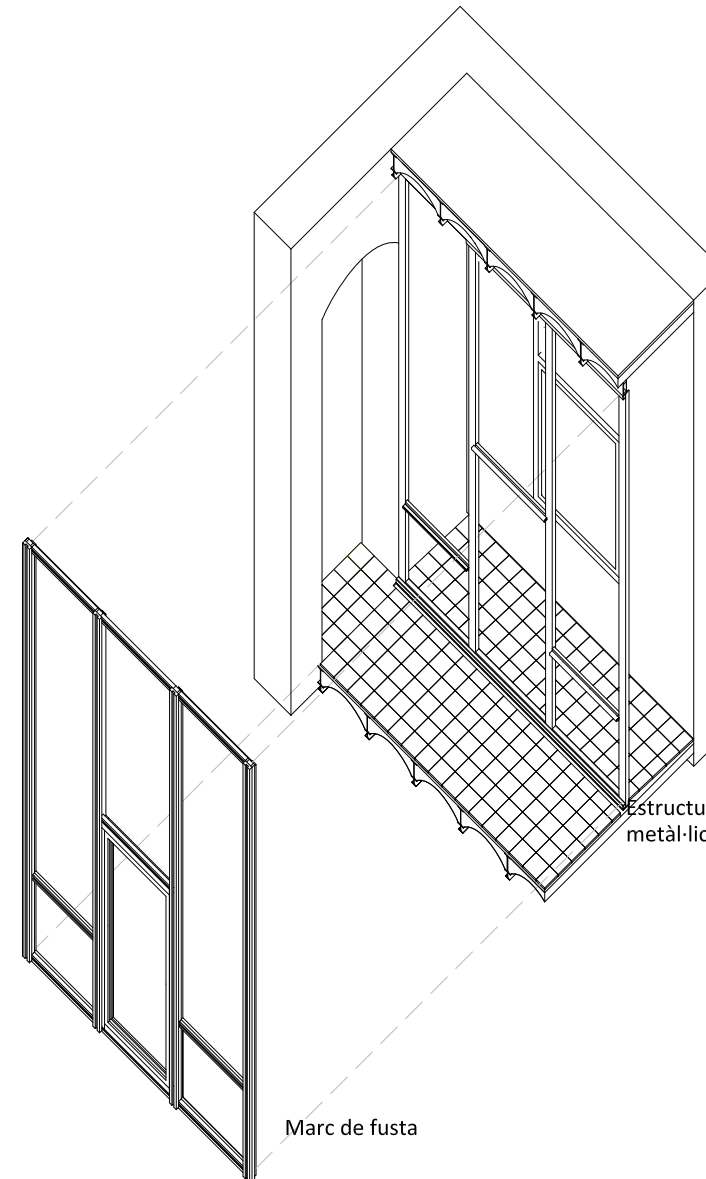
Marc de fusta

Estructura metàl·lica

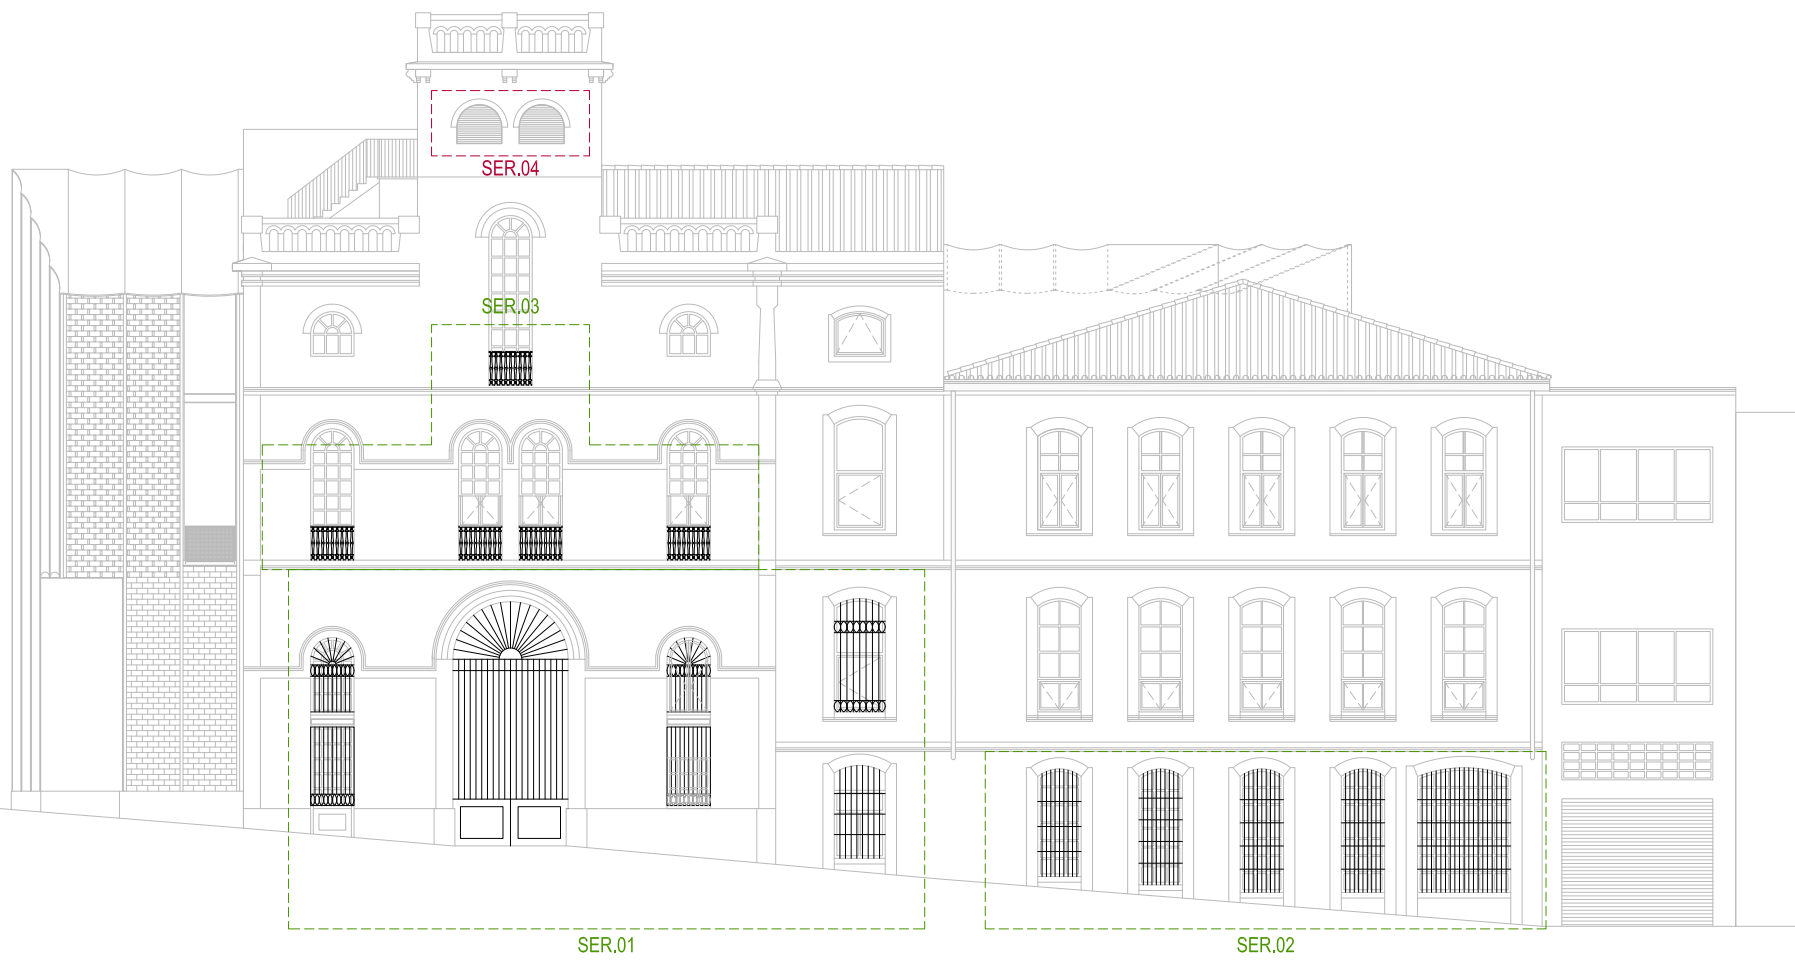
SERRALLERIA
Reixes Façana C. Llussà

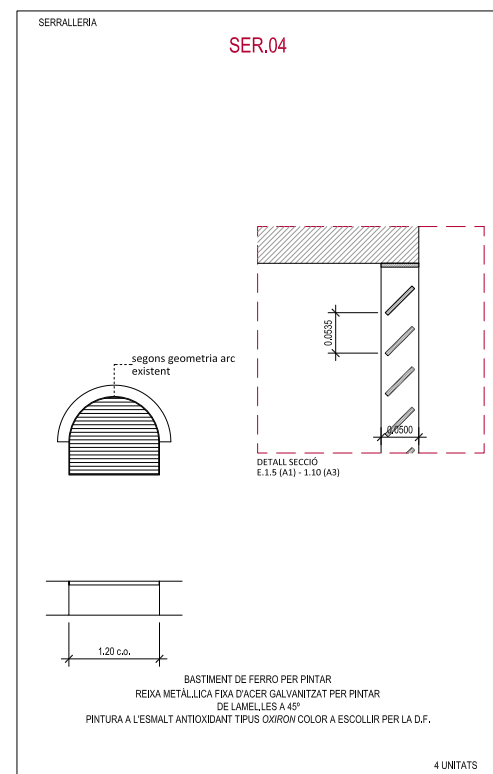
SERRALLERIA
Reixes

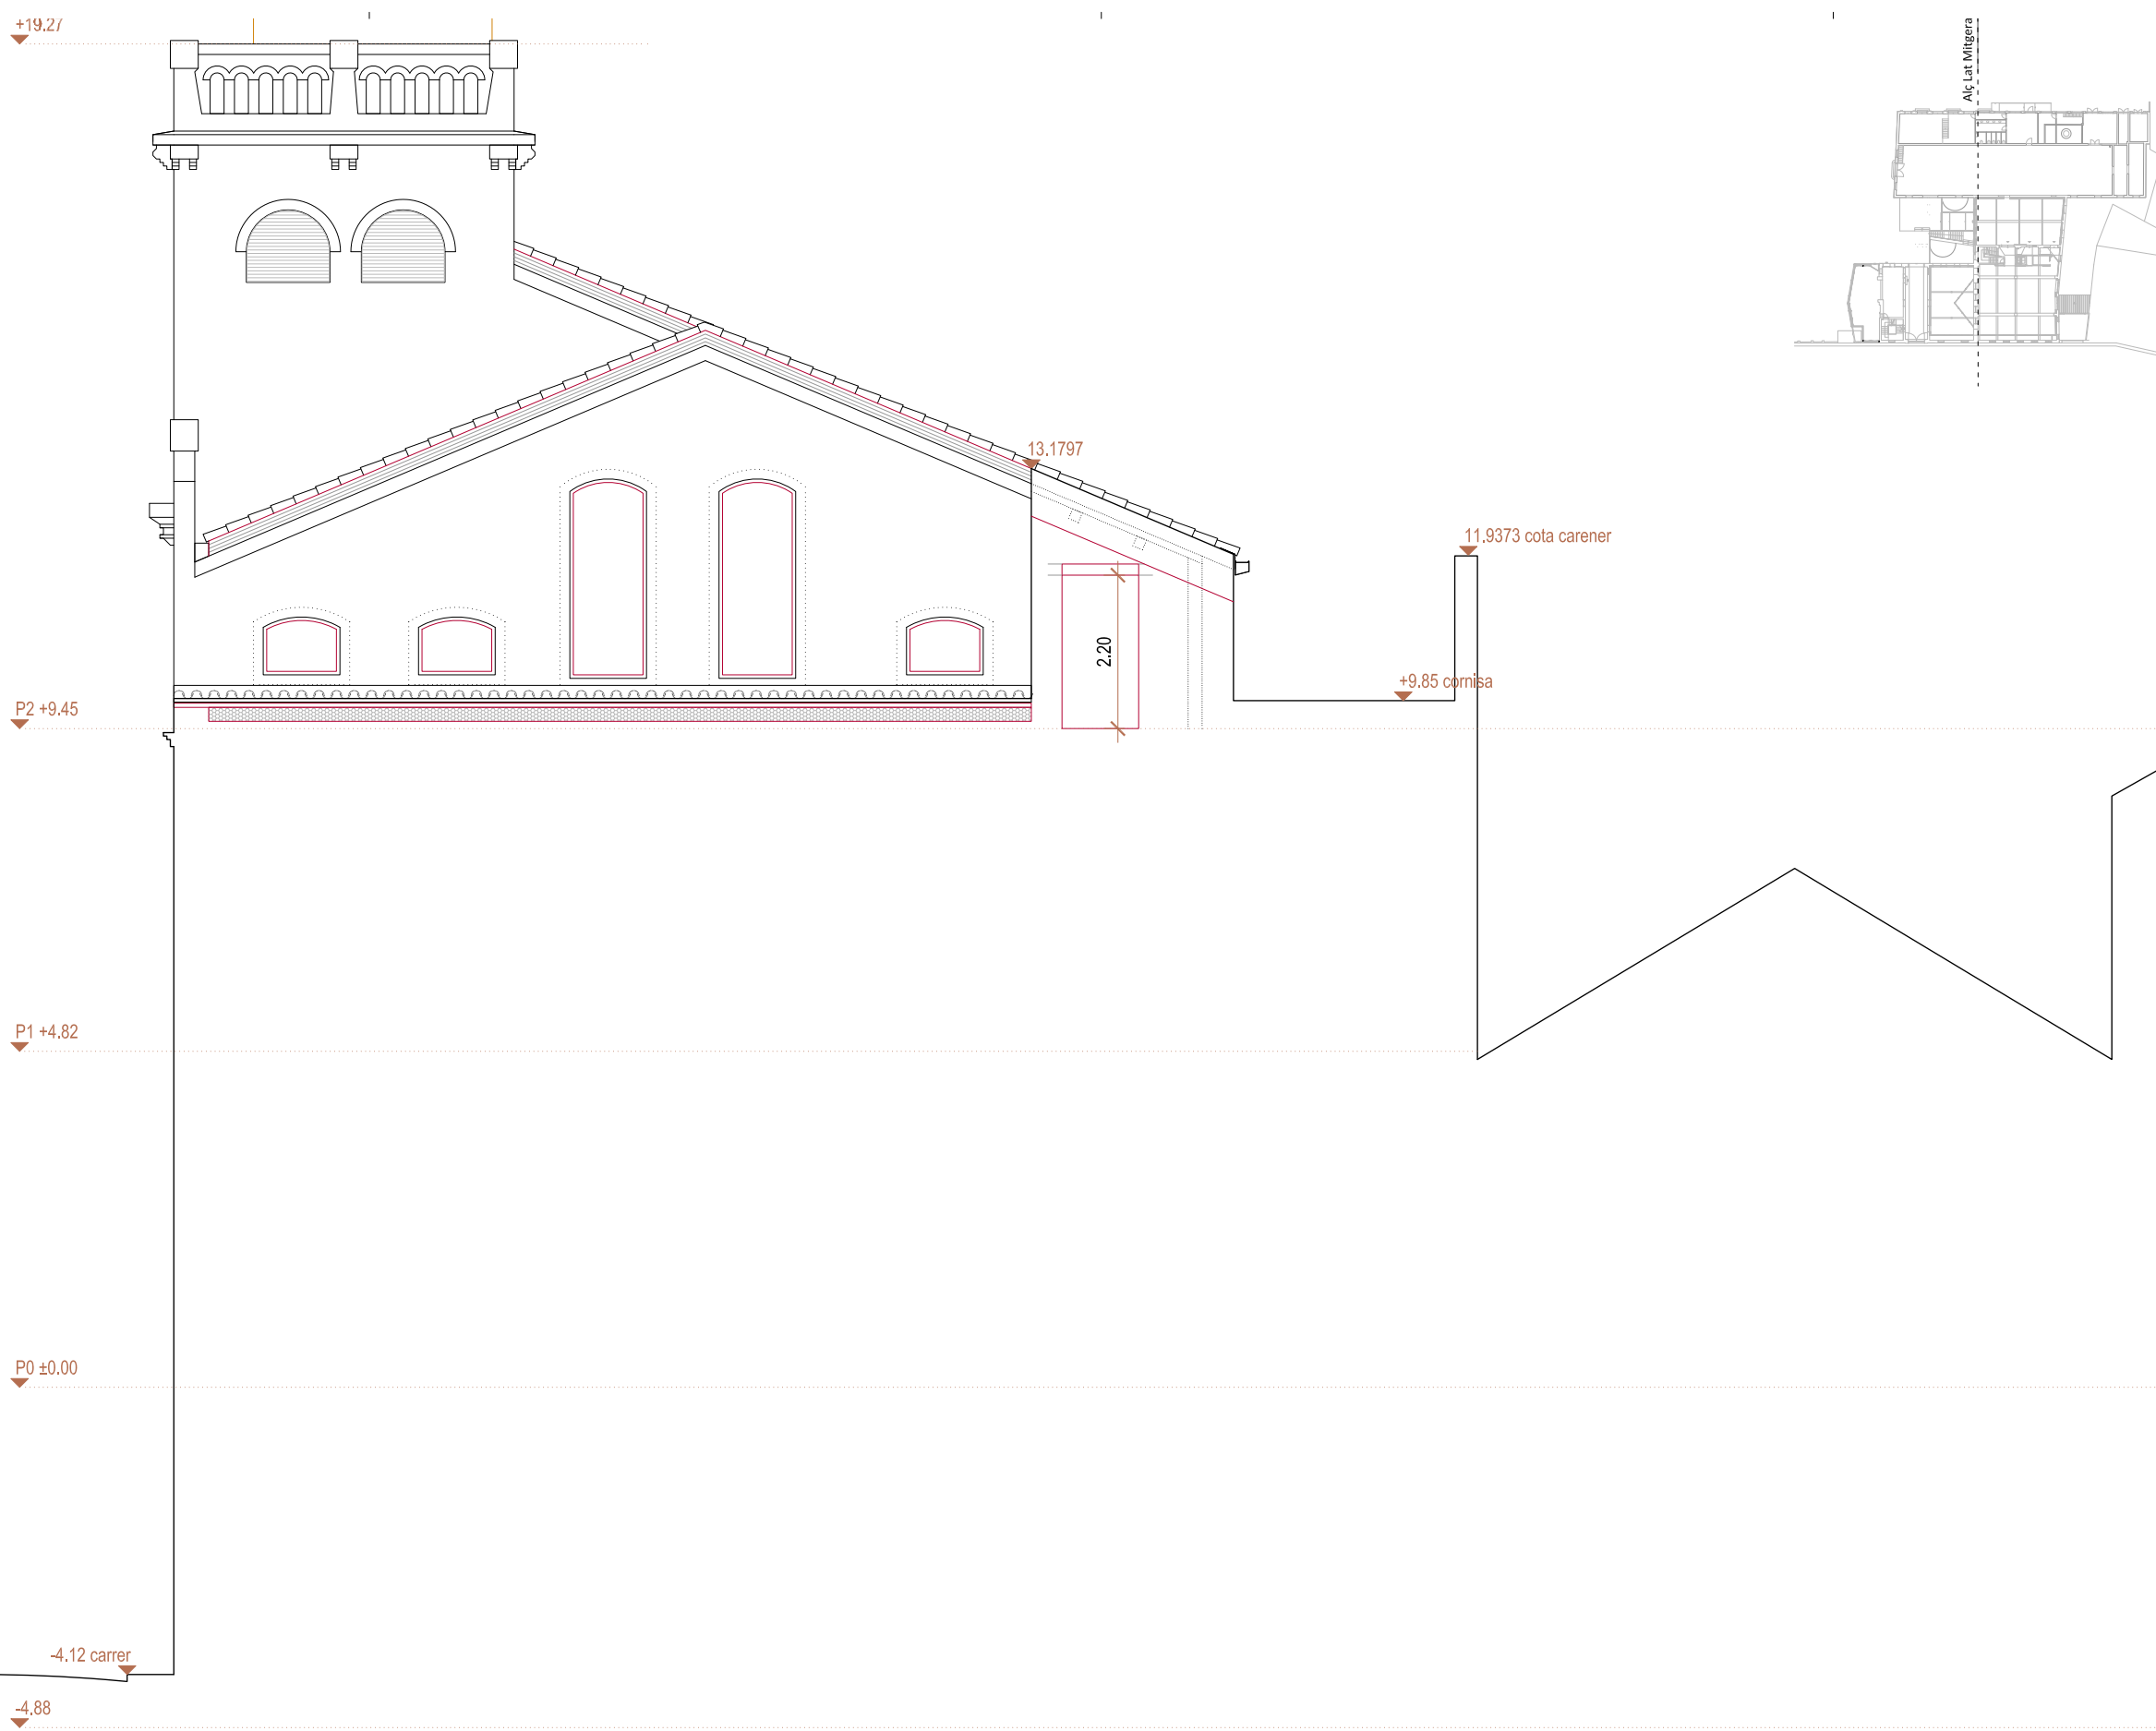
ACTUACIONS I MATERIALS

- FAÇANES**
- No s'intervé en façana, només es desmuntaran les instal·lacions obsoletes i es faran les reparacions imprescindibles per evitar la degradació de l'edifici.
 - Fusteries exteriors:
 - Fusteries originals existents que no formen part de l'envolupat tèrmica: restauració
 - Fusteries que formen part de l'envolupat tèrmica: noves, en general de fusta acabat pintat, a l'ampliació d'acer amb ruptura de pont tèrmic lacades.

- SOSTRES / COBERTES**
- Edifici 1: Desmuntatge de teules existents. Nou panell amb aïllament tipus *thermochip*. Nova impermeabilització. Acabat inferior amb Tauler d'encenalls de fusta orientats (OSB) acabat pintat. Recol.locació de teules existents sobre enllistonat.
 - Edifici 2: Desmuntatge d'encadellat i teules existents. Desmuntatge de biguetes de formigó armat prefabricades (sobre encavallades). Nou panell amb aïllament tipus *thermochip*. Nova impermeabilització. Acabat inferior amb Tauler d'encenalls de fusta orientats (OSB) acabat pintat. Recol.locació teules existents sobre enllistonat.
 - Edifici 3: Desmuntatge teules existents. Nou aïllament amb plaques XPS sobre rajoles existents. Nova impermeabilització. Recol.locació teules existents sobre enllistonat.
 - Edifici 4: No s'hi intervé.

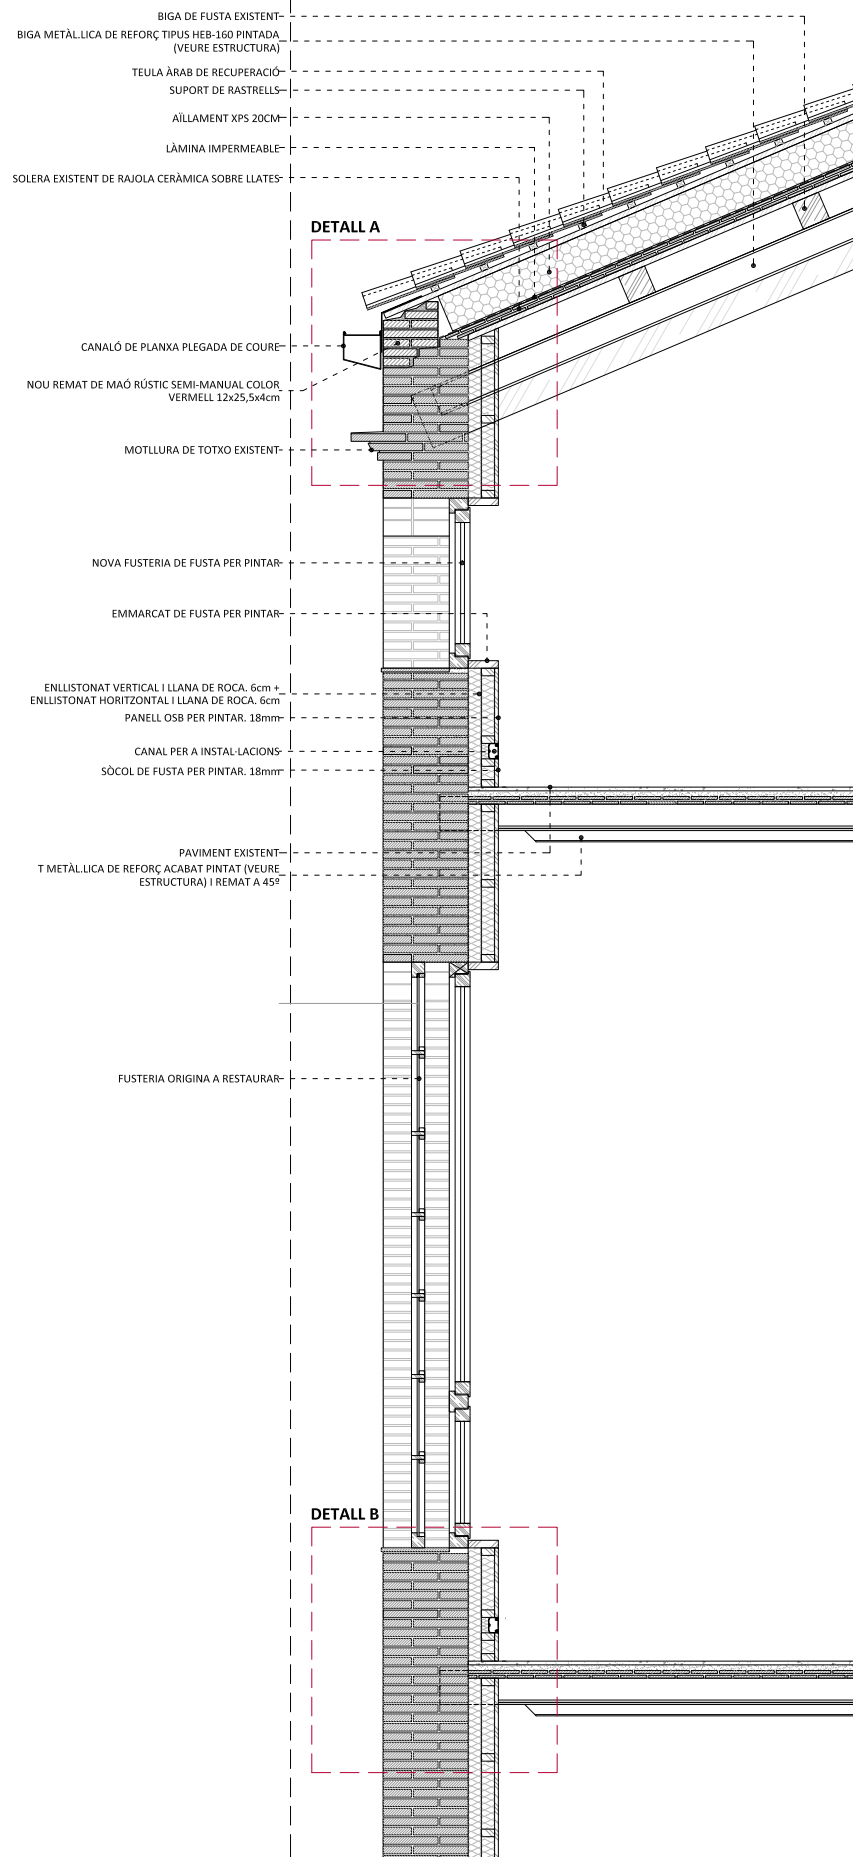
EDIFICI 3
SECCIÓ CONSTRUCTIVA FAÇANA PATI D'ACCÉS
 E.1.20 (A1) - E.1.40 (A3)

- FAÇANES**
- No s'intervé en façana, només es desmuntaran les instal·lacions obsoletes i es faran les reparacions imprescindibles per evitar la degradació de l'edifici.
 - Fusteries exteriors:
 - Fusteries originals existents que no formen part de l'envolupant tèrmica: restauració
 - Fusteries que formen part de l'envolupant tèrmica: noves, en general de fusta acabat pintat, a l'ampliació d'acer amb ruptura de pont tèrmic lacades.

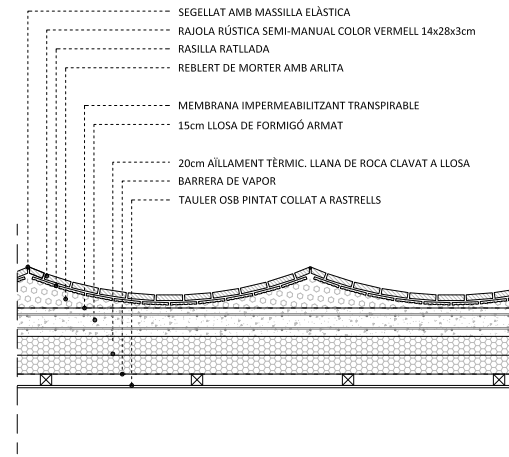
SECCIÓ CONSTRUCTIVA TRANSVERSAL DE LA TEULADA
E.1.20 (A1) - E.1.40 (A3)

- Edifici 1: Desmuntatge de teules existents. Nou panell amb aïllament tipus *thermochip*. Nova impermeabilització. Acabat inferior amb Tauler d'encenalls de fusta orientats (OSB) acabat pintat. Recol.locació de teules existents sobre enllistonat.
- Edifici 2: Desmuntatge d'encadellat i teules existents. Desmuntatge de biguetes de formigó armat prefabricades (sobre encavallades). Nou panell amb aïllament tipus *thermochip*. Nova impermeabilització. Acabat inferior amb Tauler d'encenalls de fusta orientats (OSB) acabat pintat. Recol.locació teules existents sobre enllistonat.
- Edifici 3: Desmuntatge teules existents. Nou aïllament amb plaques XPS sobre rajoles existents. Nova impermeabilització. Recol.locació teules existents sobre enllistonat.
- Edifici 4: No s'hi intervé.

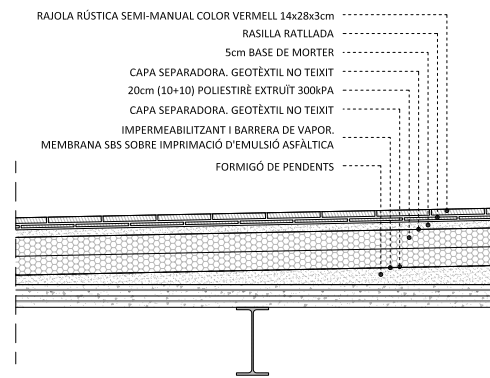
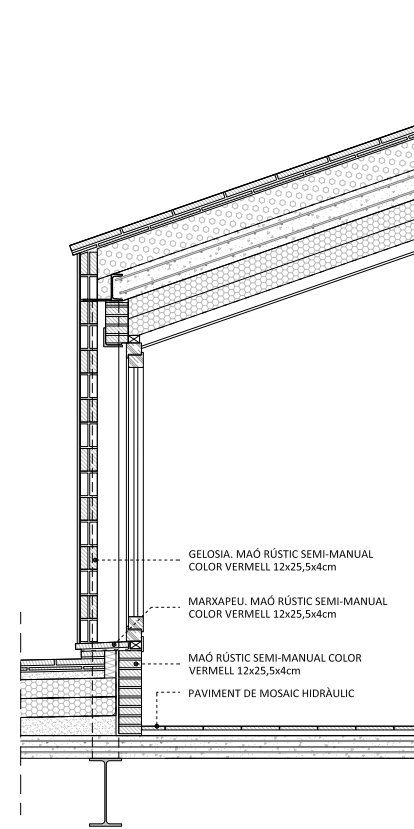
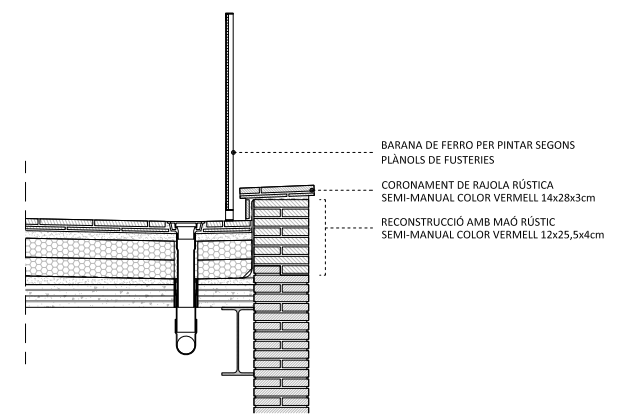
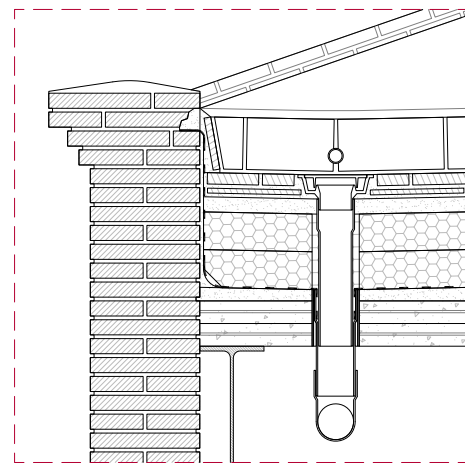
SECCIÓ CONSTRUCTIVA LONGITUDINAL
E.1.20 (A1) - E.1.40 (A3)

COBERTA PLANA I VOLUM DE L'ASCENSOR

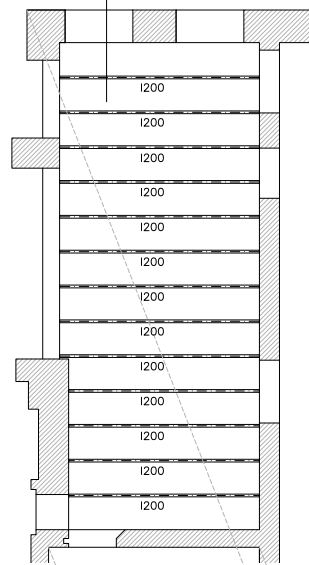
PLANTA ALTELL (Cota Acabat: 1.89)
DIN A1 ESCALA: 1/75
DIN A3 ESCALA: 1/150

Segons CALA S4: (a confirmar en obra)
Forjat unidireccional de biguetes metàl·liques d'ala estreta I200 (b=6,2cm, h=20cm) i entrebigat ceràmic. Interex aprox.: 80cm.

Encavallades existents a comprovar en obra i reforçar en el cas que sigui necessari.

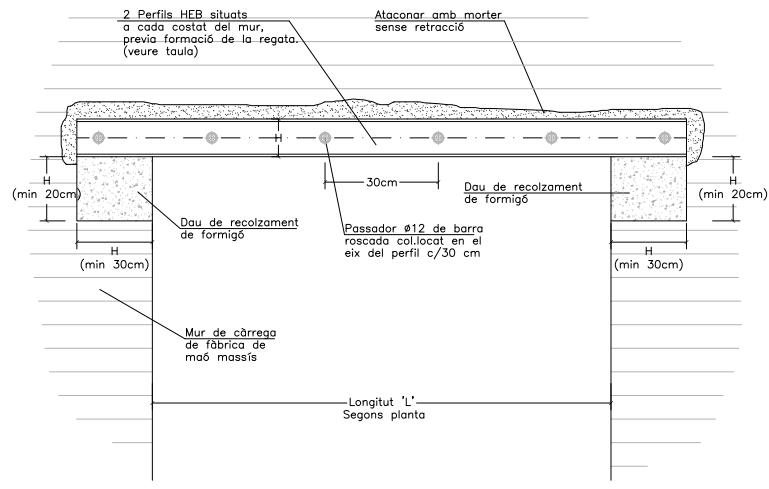
COL·LOCACIÓ DE PERFILS PER A LA FORMACIÓ DE DINTELLS

ALÇAT E:1/10

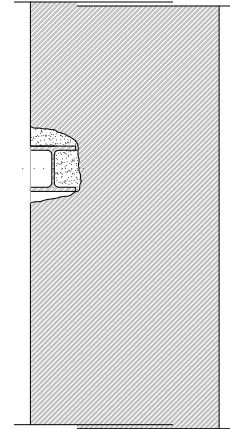
PRIMERA FASE

Disposició d'apuntament previ. Col·locació de la primera de les jàsseres metàl·liques mitjançant la realització d'una regata de no més un terç del gruix del mur. Aquesta s'haurà d'ataconar amb morter sense retracció.

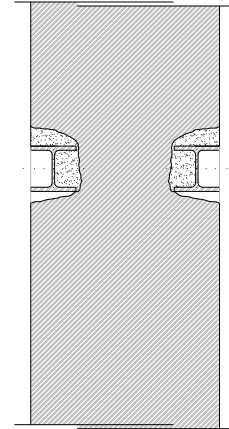
SEGONA FASE

Col·locació de la segona de les jàsseres metàl·liques mitjançant la realització d'una altra regata de no més un terç del gruix del mur. Aquesta s'haurà d'ataconar igualment, amb morter sense retracció.

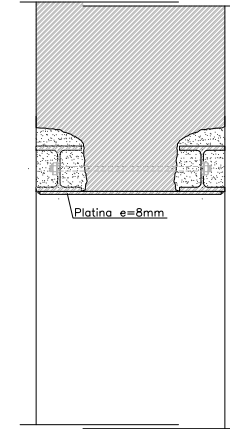
TERCERA FASE

Disposició dels passadors de barra rosçada c/30, que enllacen els dos perfils que formen el dintell. Finalment, i previa aprovació de la Direcció Facultativa, s'executarà l'enderroc i es retirarà l'apuntament previ.

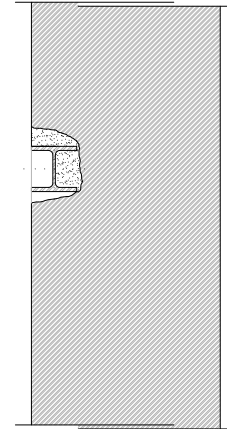
PRIMERA FASE
Disposició d'apuntament previ. Col·locació de la primera de les jòsseres metàl·liques mitjançant la realització d'una regata de no més un terç del gruix del mur. Aquesta s'haurà d'ataconar amb morter sense retracció.

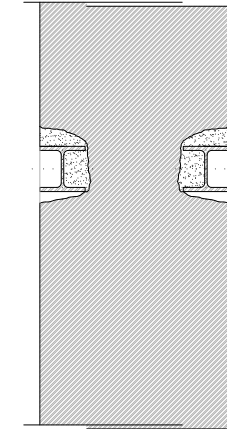
SEGONA FASE
Col·locació de la segona de les jòsseres metàl·liques mitjançant la realització d'una altra regata de no més un terç del gruix del mur. Aquesta s'haurà d'ataconar igualment, amb morter sense retracció.

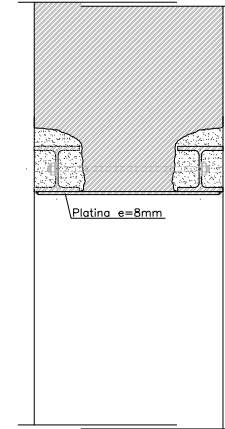
TERCERA FASE
Disposició dels passadors de barra roscaada c/30, que enllacen els dos perfils que formen el dintell. Finalment, i previa aprovació de la Direcció Facultativa, s'executarà l'enderroc i es retirarà l'apuntament previ.

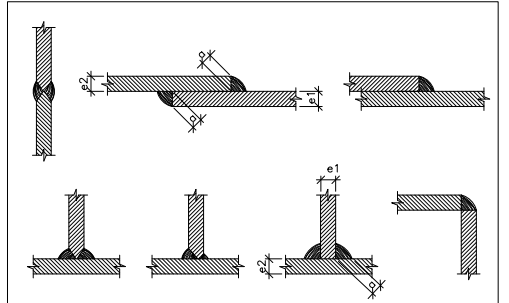
Alternatives de Soldadura

DIMENSIO COLL	
e1 > e2	e1 > 1/2 e1
e2 > e1	e2 > 1/2 e2

ELS CORDONS DE SOLDADURA SERAN CONTINUS I DE PENETRACIÓ COMPLETA (Excepte indicació expressa en detall)
