## CAPELLA I ANTIGA RESIDÈNCIA DELS JESUITES DE SANT PAU

R001

Fitxes de béns arquitectònics

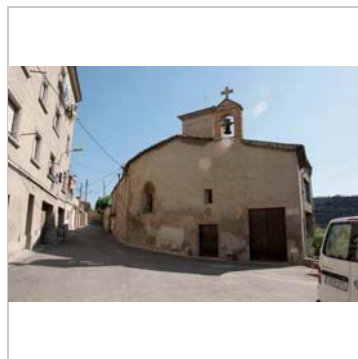
Fotografia del bé

Tipologia/Elements Capella gòtica, adossada a la casa, que conserva en part vestigis de l'antiga residència dels jesuïtes (galeria d'arcs que dona a la façana del riu). La capella presenta una nau única, de petites dimensions i força reformada. Coberta amb dues voltes de creueria, amb claus esculpides. Absis navat, de forma poligonal a l'interior que no es manifesta a

l'exterior. Els nervis de les voltes arrenquen de mènsules esculpides amb figures humanes i d'àngels. Altar barroc, daurat. A l'exterior no presenta cap element d'interès. Senzill portal i campanar de cadireta, elements disposats a la façana nord. Murs arrebossats i pintats.

Exterior Dolent  
Façanes Dolent  
Obertures Deficient  
Jardins/entorn Poc estructurat  
Interior Dolent  
Entorn de protecció L'entorn no és remarcable; destaca, però, la galeria d'arcs del Convent de Sant Pau.  
Situació de risc Abandonament;

Tipus d'intervenció Obres de manteniment i conservació, consolidació o reforma, d'acord amb el PGM  
Exterior Cal adequació  
Façanes Cal adequació  
Cobertes Cal adequació  
Obertures Cal adequació  
Jardins / entorn Cal adequació  
Interior Cal adequació  
Entorn de protecció No es permet cap intervenció que desfiguri o malmeti la imatge del bé protegit.  
Usos permesos Els que determina el Pla General de Manresa

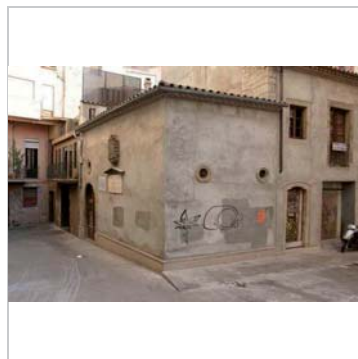
Fotografia del bé

Estil i Època Neoclassicisme tradicional (Capella-habitatge; XVII)  
Cronologia 1522. Fou alberg temporal de Sant Ignasi  
Autoria  
Context Conformava la plaça de Sant Ignasi Malalt en un espai identitari relevant del Barri Antic.  
Tipologia/Elements Capella de petites proporcions, de planta única, adossada pels dos costats (lateral i posterior) a d'altres construccions d'alçada similar. Presenta una planta rectangular amb dues façanes fent cantonada. Portal d'accés amb arc rodó, desplaçat del centre de la façana principal, amb òcul al damunt. Com element decoratiu de façana destaca, a una banda de l'òcul, l'escut de la noble família Amigant

Exterior Bo  
Interior Bo  
Entorn de protecció S'ha fet una adequació general de la plaça millorant els aspectes d'accessibilitat i de tractament de l'espai urbà per enriquir el bé immoble.

Tipus d'intervenció Obres de manteniment i conservació, consolidació o reforma, d'acord amb el PGM  
Exterior No es permet la modificació  
Façanes Completar l'adequació realitzada en el tractament dels murs arrebossats.  
Cobertes No es permet la modificació  
Obertures No es permet la modificació  
Jardins / entorn Millors en la integració del bé  
Interior No es permet la modificació  
Entorn de protecció No es permet cap intervenció que desfiguri o malmeti la imatge del bé protegit.  
Usos permesos Els que determina el Pla General de Manresa

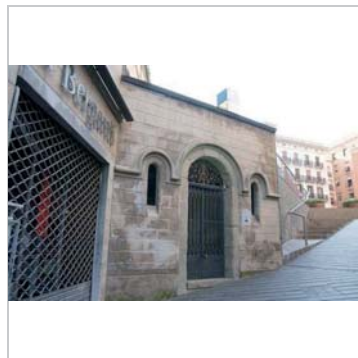
Fotografia del bé

Tipologia/Elements Capella de petites proporcions, de planta única, que segueix la línia del mur de contenció de la Plaça Major, adossada en aquest i a una mitgera. Disposa d'una nau única, amb volta rebaixada. La façana presenta un portal d'accés en arc de mig punt dovellat, flanquejat per dues finestres en arc, amb un guardapols comú a totes les obertures. Obra

estucada simulant carreus. L'interior presenta poc interès.

Exterior Bo  
Façanes Deficient. Els estucs són malmessos  
Cobertes Ben conservades  
Obertures Ben conservades  
Jardins/entorn Ben conservat  
Interior Bo  
Entorn de protecció L'entorn del bé es troba en bon estat i representa una de les posicions més privilegiades de la ciutat.

Tipus d'intervenció Obres de manteniment i conservació, consolidació o reforma, d'acord amb el PGM  
Exterior No es permet la modificació  
Façanes No es permet la modificació. Cal manteniment  
Cobertes No es permet la modificació  
Obertures No es permet la modificació  
Jardins / entorn No es permet la modificació  
Interior No es permet la modificació  
Entorn de protecció No es permet cap intervenció que desfiguri o malmeti la imatge del bé protegit.  
Usos permesos Els que determina el Pla General de Manresa

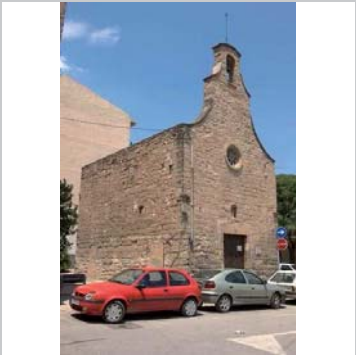
Fotografia del bé

Estil i Època Barroc; XVII  
Cronologia  
Autoria  
Context La capella es troba en un dels extrems del Barri Antic, concretament al Raval del Remei. Actualment és una zona majoritàriament residencial amb actuacions de renovació edificatòria.  
Tipologia/Elements Església d'una sola nau d'estructura rectangular amb capçalera lleugerament còncava. El sostre està cobert amb una volta en forma de canó, enguixada, que reposa directament sobre els murs laterals. La capella medeix 8'5 m de llarg per 6'5 m, d'ampla

aproximadament. L'interior és a pedra vista excepte el sostre, el cor és posterior a l'època de construcció de l'edifici. A ambdós costats dels murs s'obra una fornícula d'estructura rectangular. El portal, a migdia, presenta forma allindada; sobre d'aquest hi ha una petita fornícula amb la imatge de la verge del Remei. La façana acaba amb un campanar d'espadanya força enlairat en relació a l'alçada general de la capella. Dues finestres de mig punt i adovellades a l'est i un ull de bou al sud són els punts d'il·luminació del recinte. L'aparell és obrat amb carreus ben disposats en filades, i solament presenta arrebossat a la part alta del lateral dret exterior.

Exterior Bo  
Façanes Correcte  
Cobertes Correcte  
Obertures Correcte  
Jardins/entorn Correcte. Presència de vehicles que malmeten visió

Interior Bo  
Entorn de protecció L'entorn del bé requereix una adequació per tal de millorar especialment la contemplació de l'element catalogat sense la presència de factors distorsionadors.

Tipus d'intervenció Obres de manteniment i conservació, consolidació, reforma, rehabilitació o gran rehabilitació, d'acord amb el PGM  
Exterior No es permet la modificació  
Façanes No es permet la modificació, llevat de l'arrenjament de zones deteriorades  
Cobertes No es permet la modificació  
Obertures No es permet la modificació  
Jardins / entorn Cal adequació  
Interior No es permet la modificació  
Entorn de protecció No es permet cap intervenció que desfiguri o malmeti la imatge del bé protegit.  
Usos permesos Els que determina el Pla General de Manresa

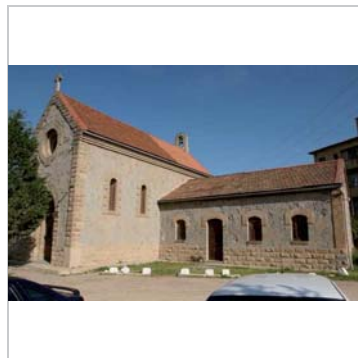
Fotografia del bé

A ponent hi ha la porta, de mig punt, obrada amb grosses dovelles, i amb arquivoltes en degradació. A la part superior de la façana s'obre un ull de bou emmarcat amb dovelles. Corona aquest mur oest una creu de pedra. Dues finestres, de mig punt, s'obren a cada cantó de l'edifici, i un petit campanar d'espada s'alça en el mur d'orient. L'aparell és obrat amb pedres arenoses unides amb argamassa. A les cantoneres i a la part baixa de l'edifici hi ha carreus encoixinats que donen més solidesa a la construcció.

Exterior Bo  
 Façanes Ben conservades  
 Cobertes El seu estat de conservació és en general bo, però hi ha degoters a la teulada que poden causar un deteriorament en el conjunt.  
 Obertures Ben conservades  
 Jardins/entorn Deficient, cal facilitar l'accés al bé catalogat.  
 Interior Dolent; Capella amb elements religiosos pel culte  
 Entorn de protecció En l'anàlisi d'aquest entorn, immediat i proper, podem afirmar que el grup de cases que forma el barri de la Guia té un aspecte decadent, sembla que el temps s'hi hagi aturat. L'estat exterior dels blocs de pisos denota poc manteniment. És un lloc solitari amb pocs serveis: una pista poliesportiva, un parc infantil i poca cosa més. Al seu voltant s'hi poden trobar solars amb barraques, brutícia, alguna caravana, bancs autoconstruïts i algun trastos vells abandonats.
